Nr zlecenia DEKRA: PKOL(W)/LODZ/82472/24/10/24
Nr zlecenia/szkody: 22/008145
Data zlecenia: 24-10-2024

Grupa obiektów (Eurotax)	samochody osobowe
Kod EC (Eurotax)	0109316
Producent	AUDI
Model	A6 Allroad 14-19
Typ/wersja	A6 Allroad 3.0 TDI Quattro Tiptr.
Rodzaj nadwozia	KOM
Liczba drzwi/liczba miejsc	5/5
Masa własna [kg]	2030
Dopuszczalna masa całkowita [kg]	2585
Rozstaw osi 1/2	2905
Rodzaj silnika	z zapłonem samoczynnym
Doładowanie	turbosprężarka z chłodnicą powietrza
Układ oczyszczania spalin	DPF
Norma czystości spalin	EURO 6
Pojemność silnika [ccm]	2967
Moc silnika [KM/kW]	320/235
Skrzynia biegów	automatyczna 8-biegowa
Nr rejestracyjny	DW1SC41
VIN	WAUZZZ4G0JN089806
Data 1. rejestracji	05-03-2018
Data nast. bad. techn.	06-03-2025
Rok produkcji	2018 (rok produkcji został zweryfikowany z zewnętrzną bazą danych)
Stan licznika [km]	141 055 (odczytany)
Kolor nadwozia/rodzaj powłoki	biały/UNI

Opis stanu technicznego

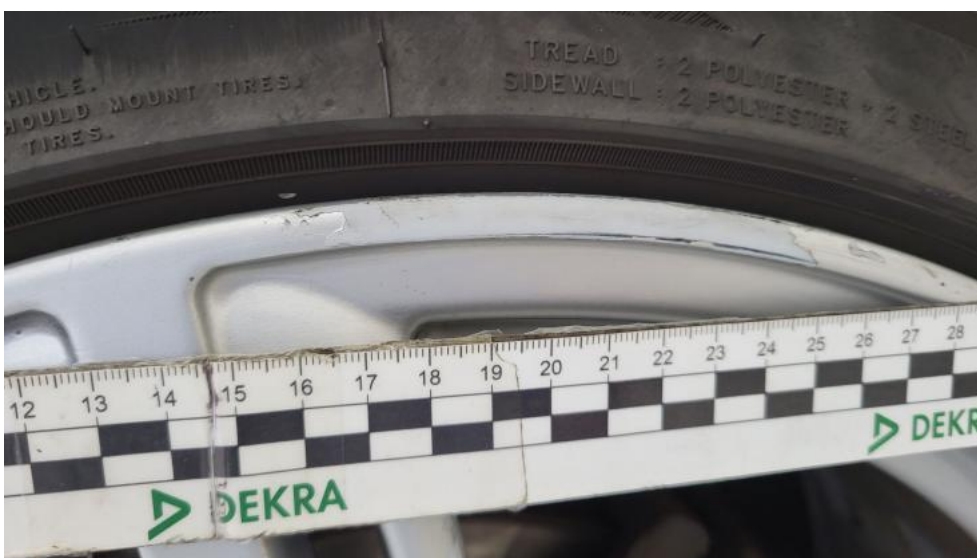
Fot. 60.
Felga aluminiowa tylna P - Rysa/odprysk 1
