Nr zlecenia DEKRA: PKOL(W)/LODZ/82841/24/10/25  
Nr zlecenia/szkody: 21/048549  
Data zlecenia: 25-10-2024

**Dane pojazdu**

### Opis stanu technicznego

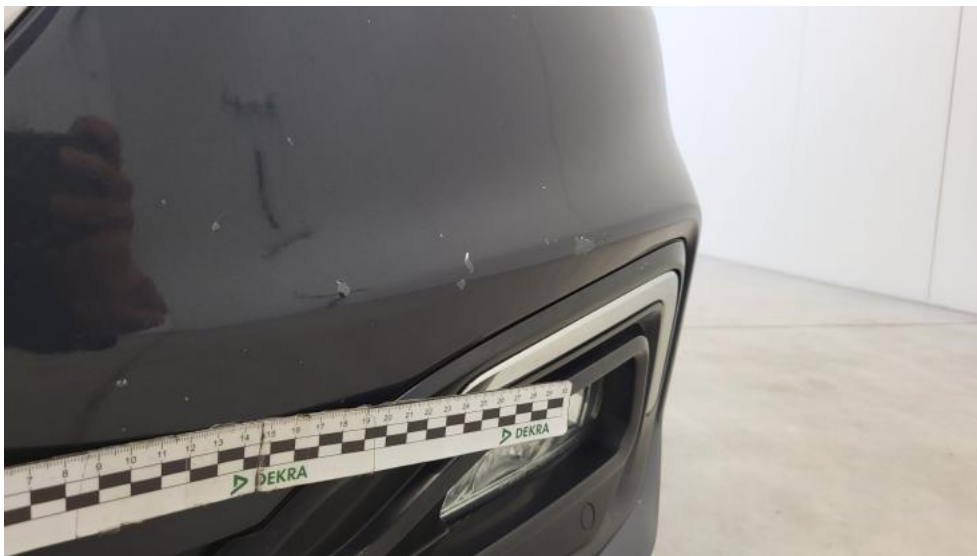
**Fot. 49.**  
Zderzak - Rysa/odprysk 1

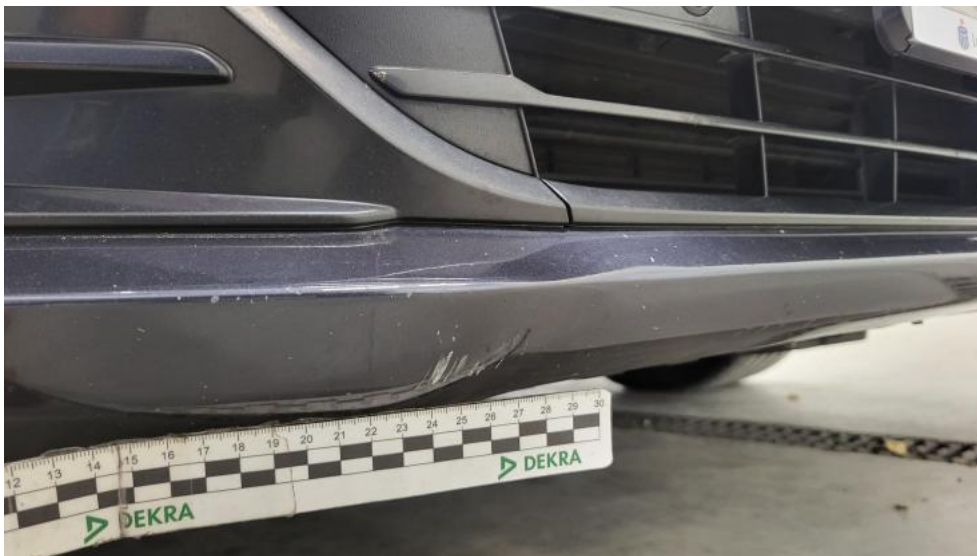
**Fot. 51.**  
Zderzak() - Rysa/odprysk 3

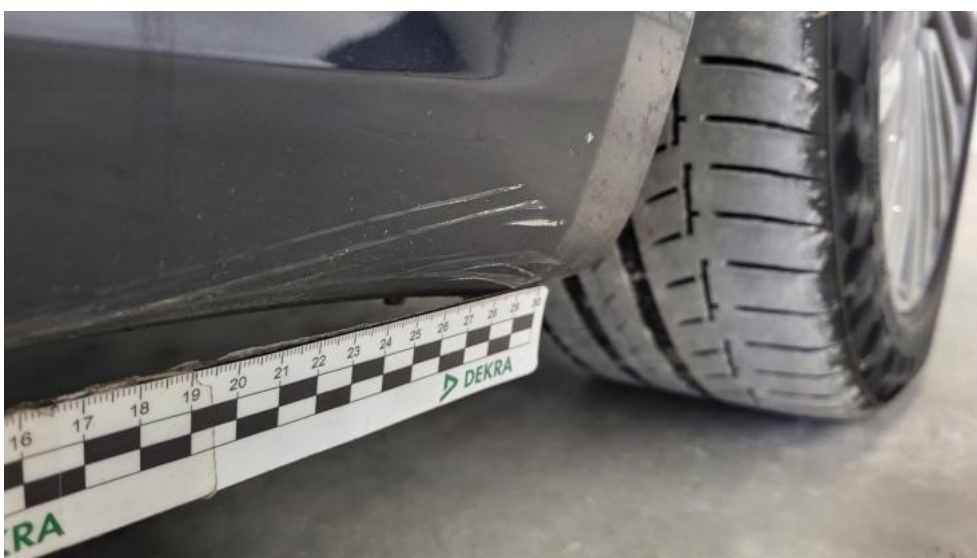
**Fot. 58.**  
Próg P - Rysa/odprysk 2

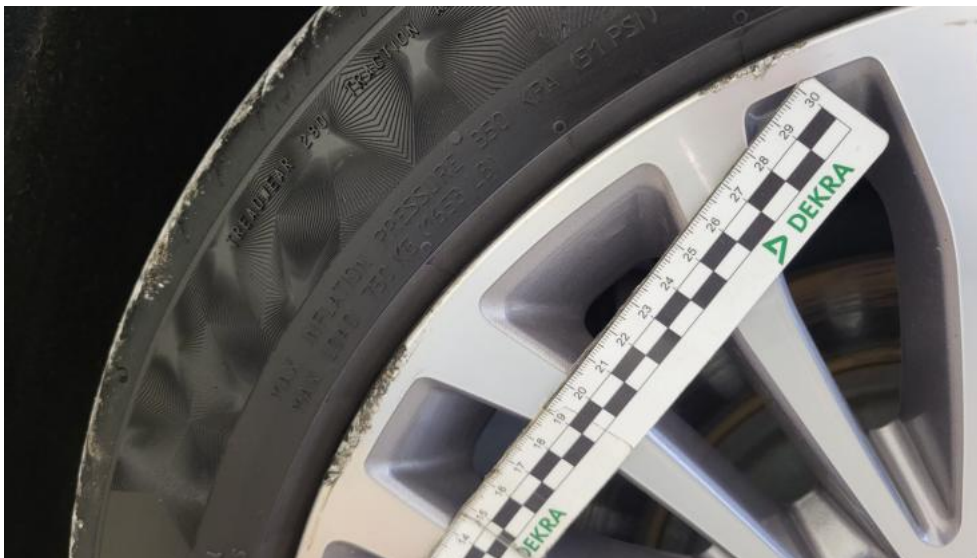
**Fot. 71.**  
Felga aluminiowa tylna L - Rysa/odprysk 1

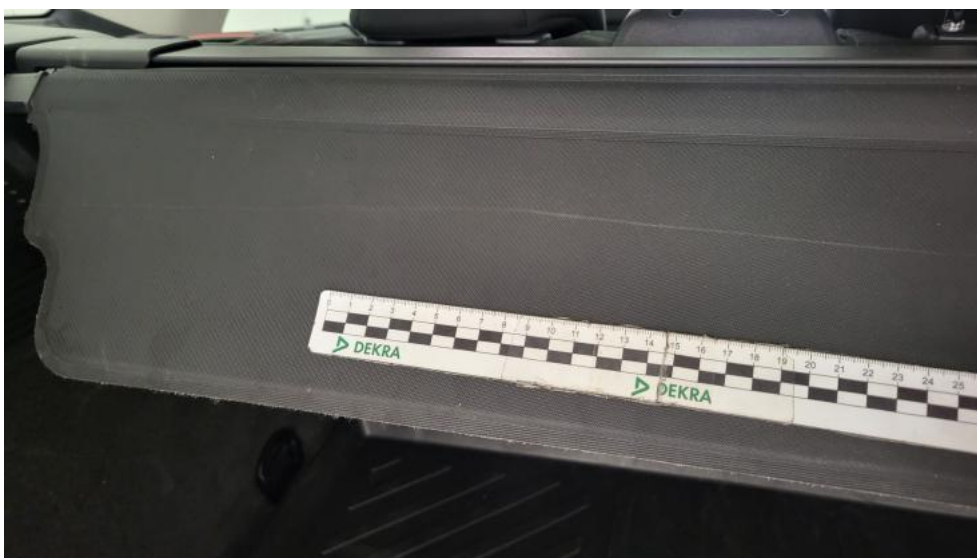
**Fot. 88.**  
Półka/roleta tylna - Rysa/odprysk 1
