Nr zlecenia DEKRA: PKOL(W)/LODZ/99348/26/10/23  
Nr zlecenia/szkody: 22/026066  
Data zlecenia: 23-10-2026

| Producent | HYUNDAI |
| Model | i30 17-20 |
| Nr rejestracyjny | DJA31269 |

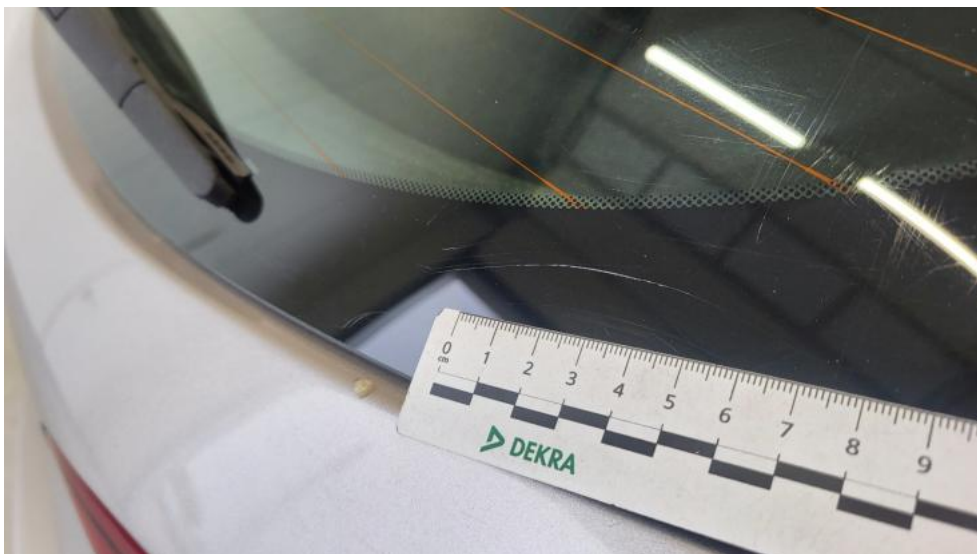
**Fot. 63.**  
Szyba tylna - Rysa/odprysk 1

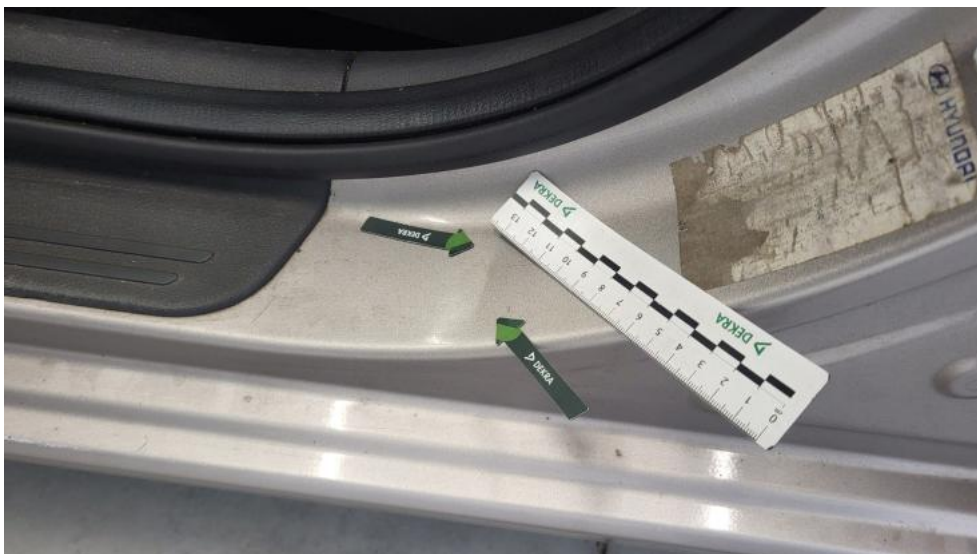
**Fot. 77.**  
Próg L - Wgniecenie/odkształcenie 1
