Nr zlecenia DEKRA: PKOL(W)/LODZ/25063/26/03/20
Nr zlecenia/szkody: 23/003951
Data zlecenia: 20-03-2026

Grupa obiektów (Eurotax)	samochody osobowe
Kod EC (Eurotax)	0111162
Producent	FORD
Model	S-MAX 15-19
Typ/wersja	S-MAX 2.0 TDCi 4WD Titanium Po
Rodzaj nadwozia	VAN
Liczba drzwi/liczba miejsc	5/5
Masa własna [kg]	1734
Dopuszczalna masa całkowita [kg]	2615
Rozstaw osi 1/2	2850
Rodzaj silnika	z zapłonem samoczynnym
Układ oczyszczana spalin	DPF
Pojemność silnika [ccm]	1997
Moc silnika [KM/kW]	180/132
Skrzynia biegów	automatyczna
Nr rejestracyjny	GD5F456
VIN	WF0JXXWPCJGY82107
Data 1. rejestracji	27-12-2016
Data nast. bad. techn.	13-01-2027
Rok produkcji	2016 (rok produkcji został zweryfikowany z zewnętrzną bazą danych)
Stan licznika [km]	181 783 (odczytany)
Kolor nadwozia/rodzaj powłoki	czarny/UNI

DOKUMENTACJA FOTOGRAFICZNA

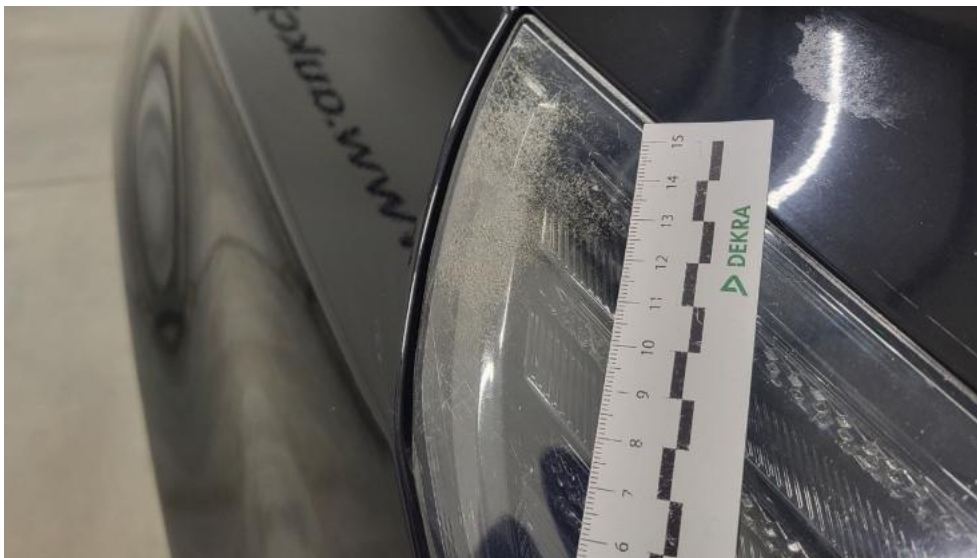
Fot. 51.
Reflektor P - Rysa/odprysk 1

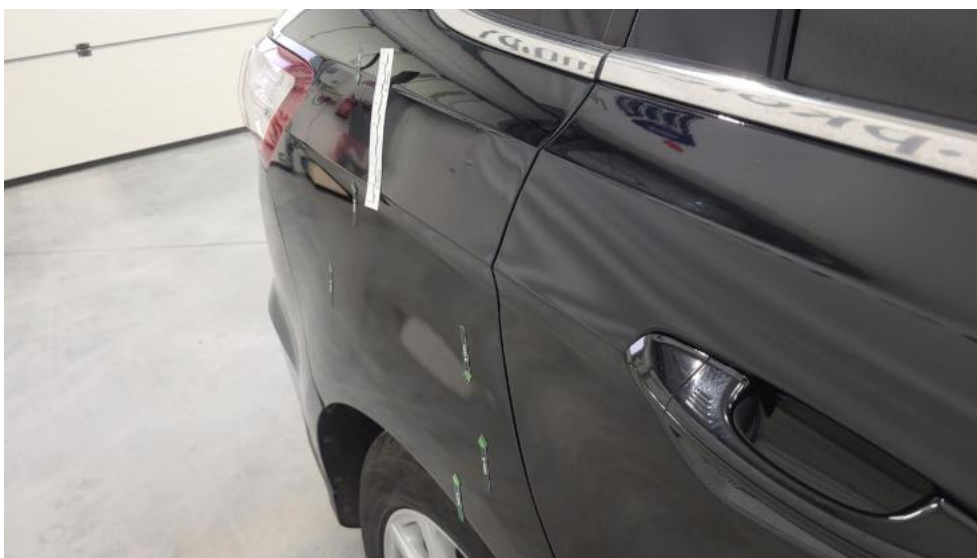
Fot. 62.
Błotnik tylny P / Ściana boczna P - Wgniecenie/odkształcenie 1

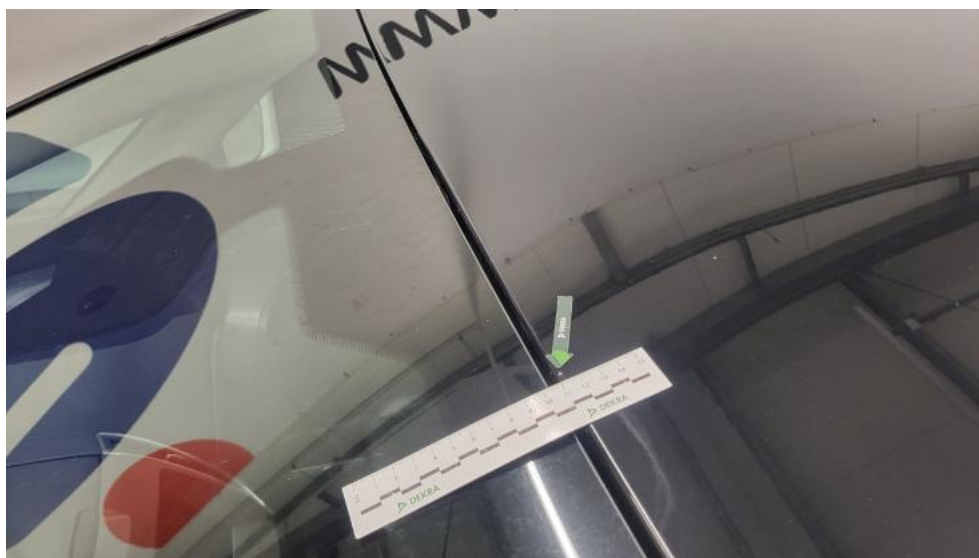
Fot. 74.
Dach - zdjęcie poglądowe 1

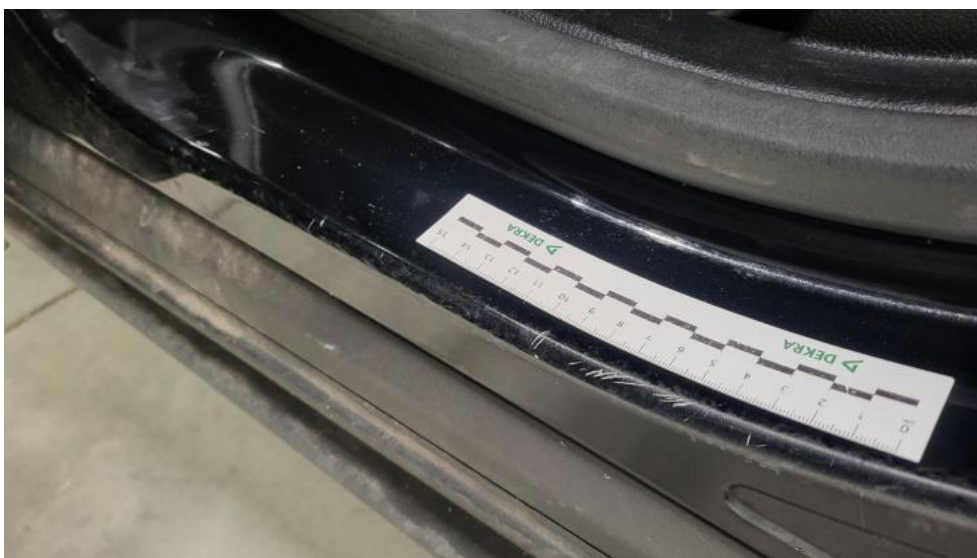
Fot. 82.
Próg L - Rysa/odprysk 1

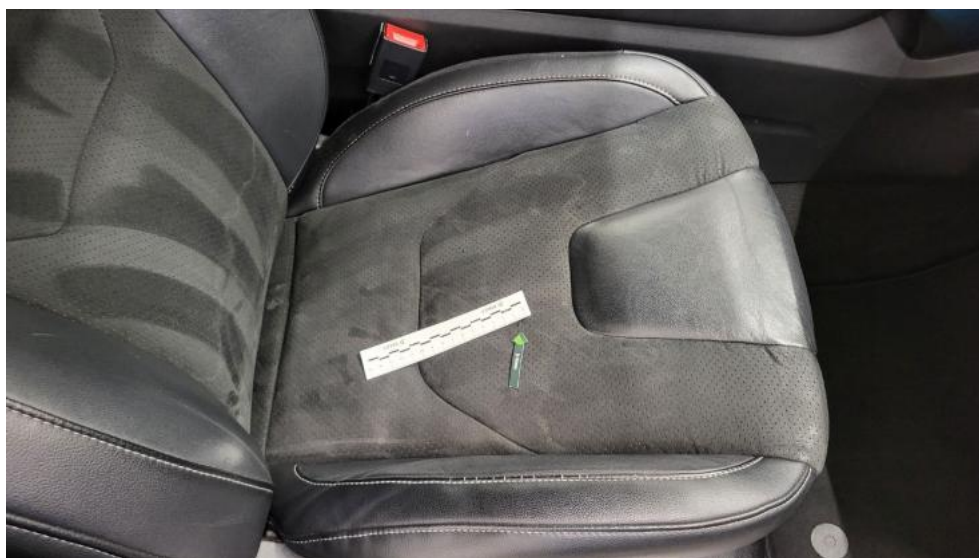
Fot. 88.
Fotel prz. praw. - zdjęcie poglądowe 1
