Nr zlecenia DEKRA: PKOL(W)/LODZ/04971/26/01/21  
Nr zlecenia/szkody: PS22/02930  
Data zlecenia: 21-01-2026

**Dane pojazdu**

Grupa obiektów (Eurotax)	samochody osobowe
Kod EC (Eurotax)	0109031
Producent	AUDI
Model	A6 Avant [4G] 14-18
Typ/wersja	A6 3.0 TDI Quattro S tronic
Rodzaj nadwozia	KOM
Liczba drzwi/liczba miejsc	5/5
Masa własna [kg]	1830
Dopuszczalna masa całkowita [kg]	2460
Rozstaw osi 1/2	2912
Rodzaj silnika	z zapłonem samoczynnym
Układ oczyszczana spalin	DPF
Pojemność silnika [ccm]	2967
Moc silnika [KM/kW]	218/160
Skrzynia biegów	automatyczna
Nr rejestracyjny	SK535WN
VIN	WAUZZZ4G9HN107441
Data 1. rejestracji	04-04-2017
Data nast. bad. techn.	09-04-2026
Rok produkcji	2017 (rok produkcji został zweryfikowany z zewnętrzną bazą danych)
Stan licznika [km]	177 975 (odczytany)
Kolor nadwozia/rodzaj powłoki	czarny/2-warstwowy metalizowany

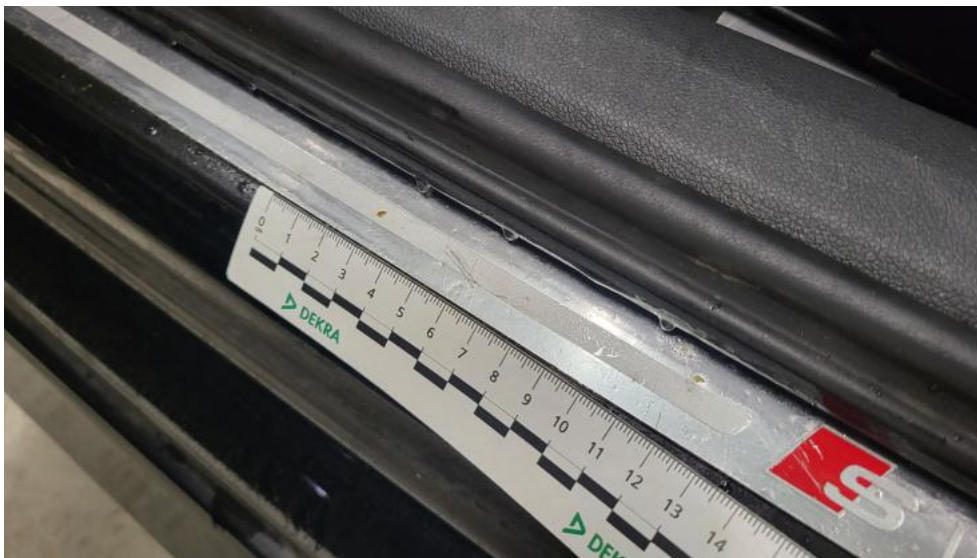
**Fot. 73.**  
Próg L - Rysa/odprysk 1

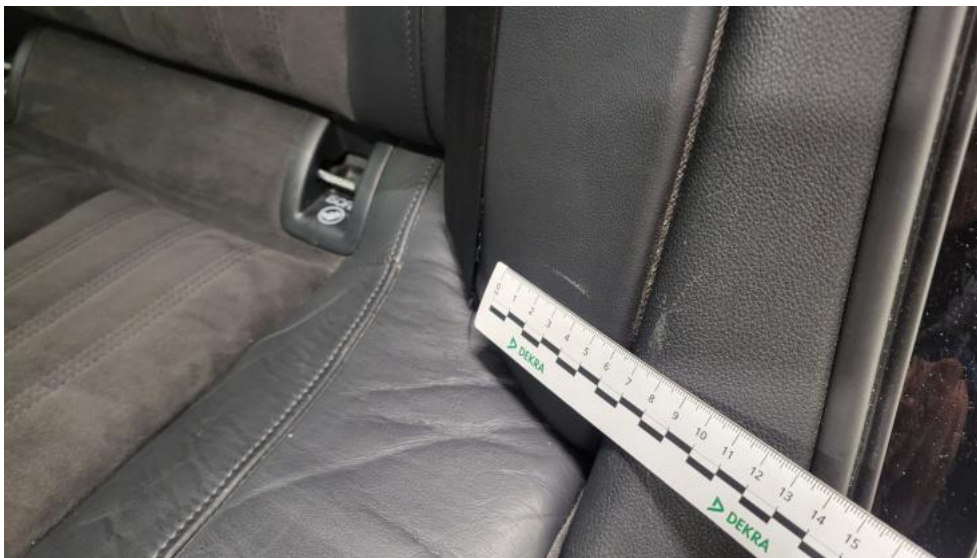
**Fot. 81.**  
Kanapa tyl. - Rysa/odprysk 1
