DEKRA's commission No. : PKOL(W)/LODZ/48572/26/05/25  
 commission/ damage No. : 24/051369  
 Date of commission: 25-05-2026

**Vehicle data**

Group of objects (Eurotax)	jeeps
EC code (Eurotax)	0139843
Manufacturer	BMW
Model	X1 [F48] 19-22
Type / version	X1 xDrive18d xLine aut
Body type	KOM
Number of doors / seats	5/5
Curb weight [kg]	1610
Gross vehicle weight [kg]	2190
Wheelbase 1/2	2670
Engine type	Automatic ignition
Pollution reduction system	KSC
Engine capacity [ccm]	1995
Engine Power [hp/kW]	150/110
Gearbox	automatic
Registration /record No.	SB159GN
VIN / serial number	WBA31AD0405T99912
Date of first registration	30-07-2021
Date of next. tech. test	30-07-2026
Year of manufacture	2021 (year has been verified with the manufacturer's base)
Readout [km]	163 954 (read)
Body color / type of coating	gray/double-layered, metallized

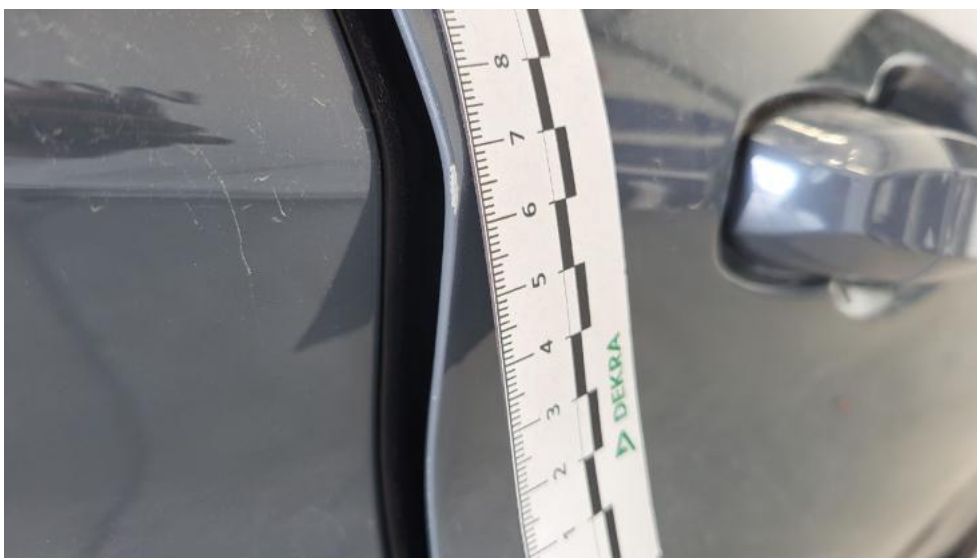
**Photo 62.**  
Drzwi przednie P - Rysa/odprysk 1

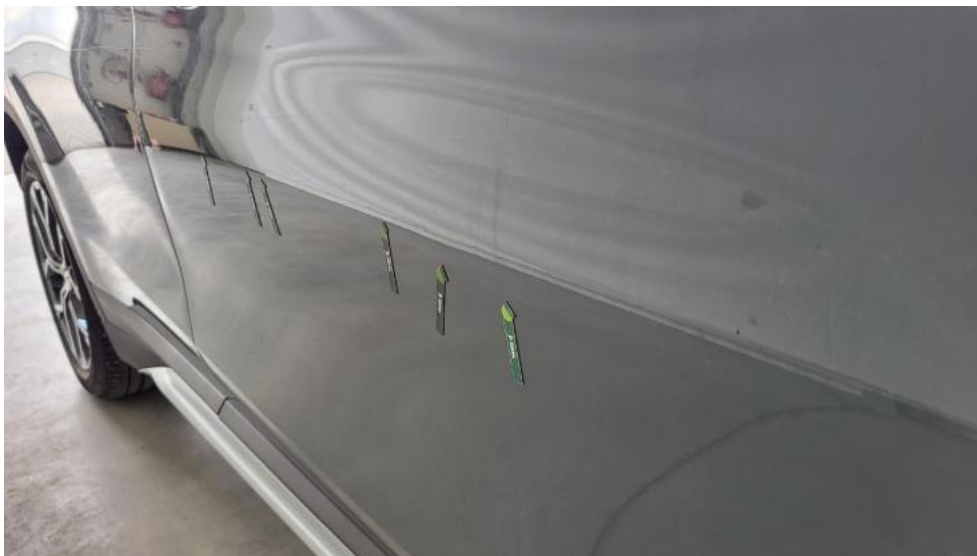
**Photo 63.**  
Drzwi przednie P - Wgniecenie/odkształcenie 1

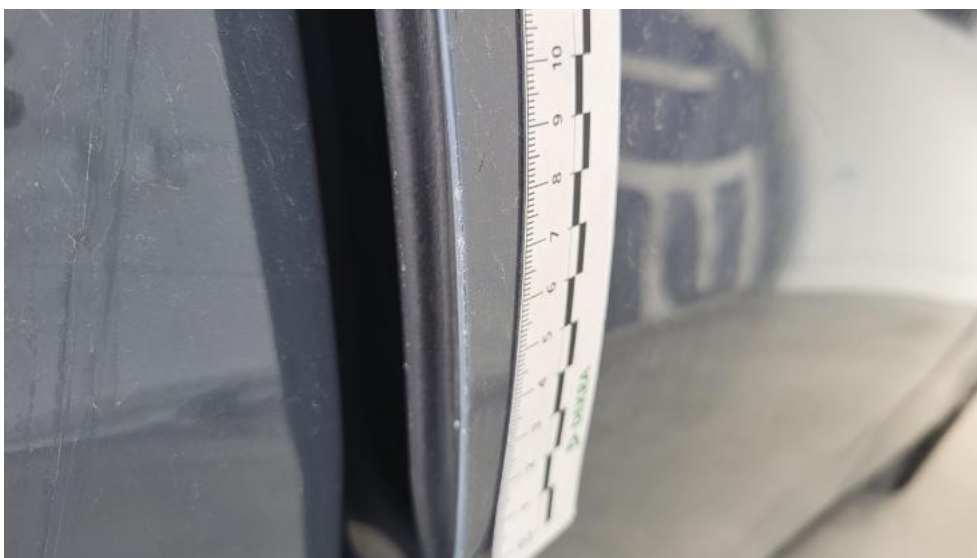
**Photo 64.**  
Drzwi tylne P - Rysa/odprysk 1

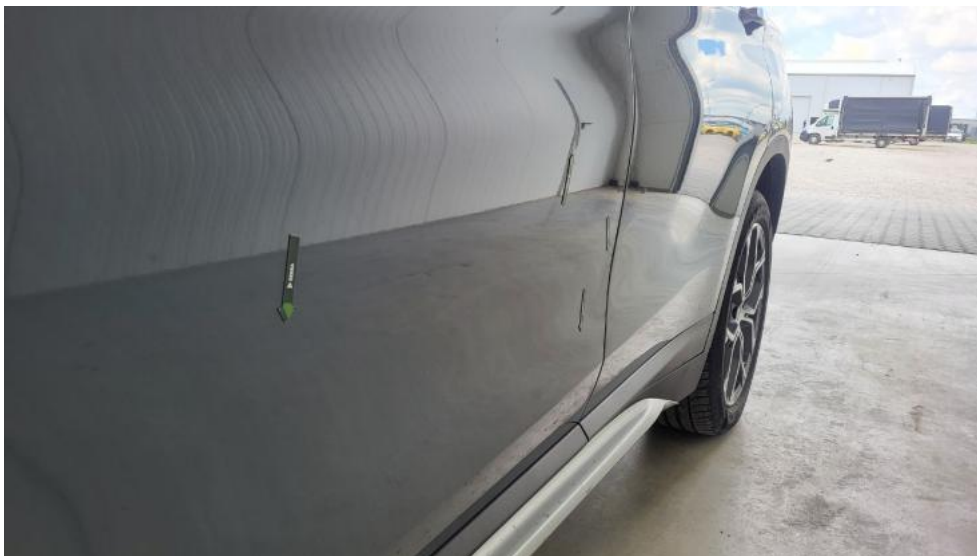
**Photo 75.**  
Drzwi przed L - Wgniecenie/odkształcenie 1

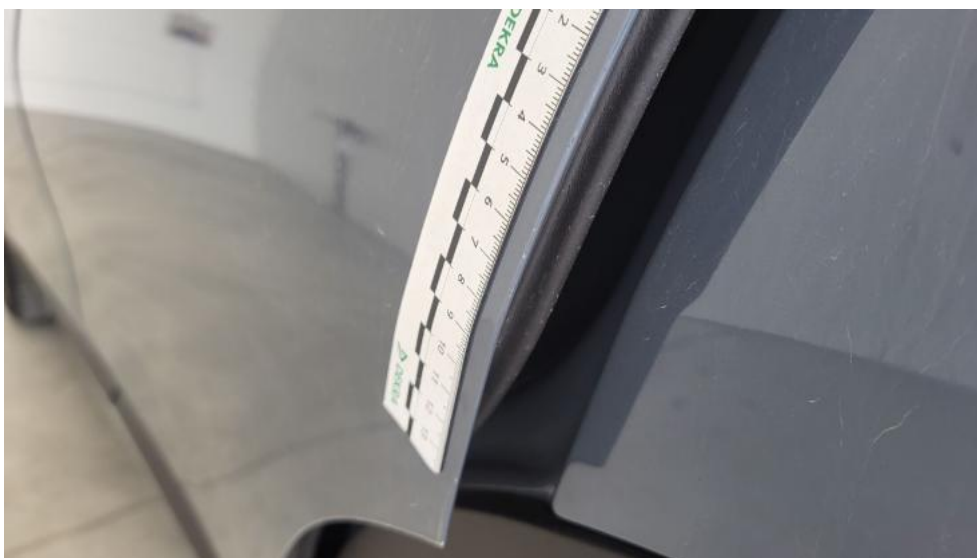
**Photo 76.**  
Drzwi tylne L - Rysa/odprysk 1

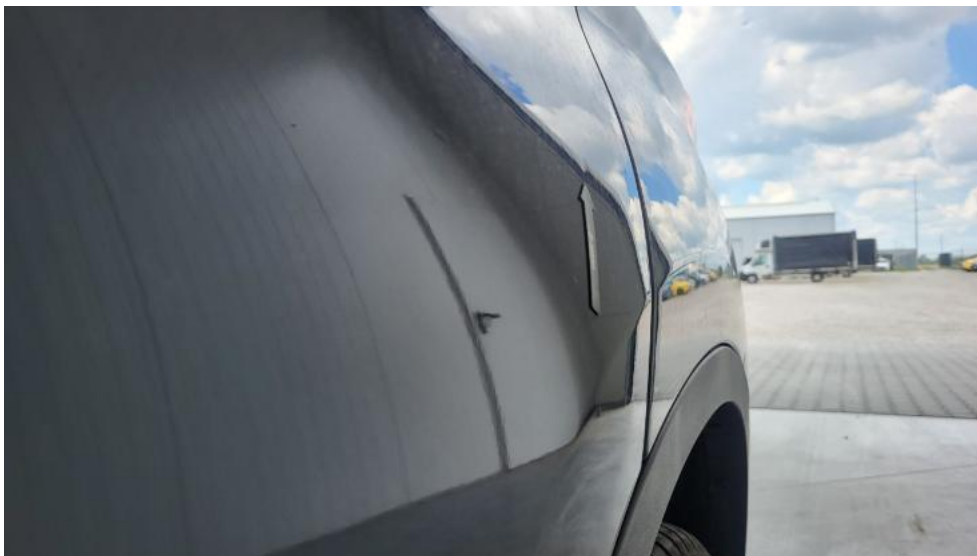
**Photo 77.**  
Drzwi tylne L - Wgniecenie/odkształcenie 1

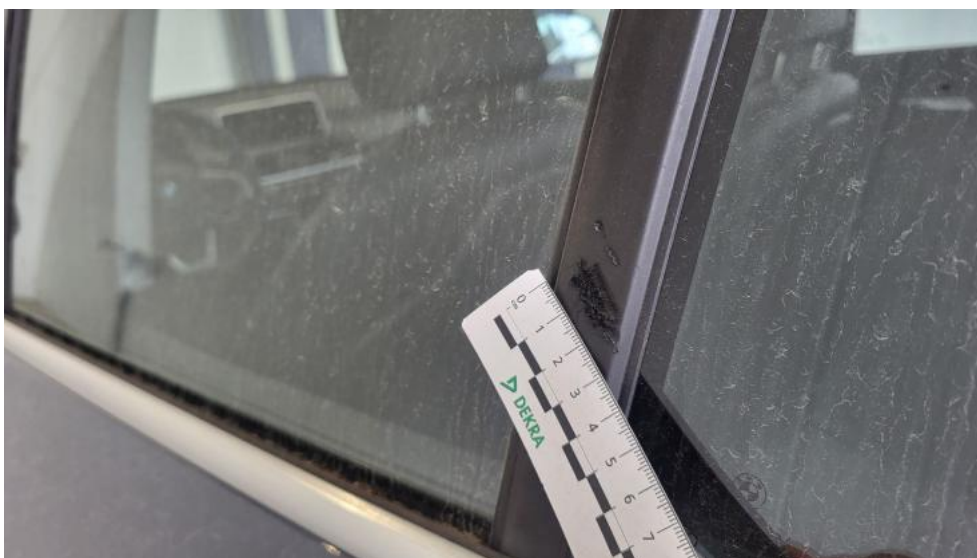
**Photo 78.**  
Listwa drzwi tylnych L - Rysa/odprysk 1
