Nr zlecenia DEKRA: PKOL(W)/LODZ/74972/26/08/11  
Nr zlecenia/szkody: 22/022399  
Data zlecenia: 11-08-2026

**Dane pojazdu**

| Producent | SKODA |
| Typ/wersja | Octavia 1.6 TDI Active |

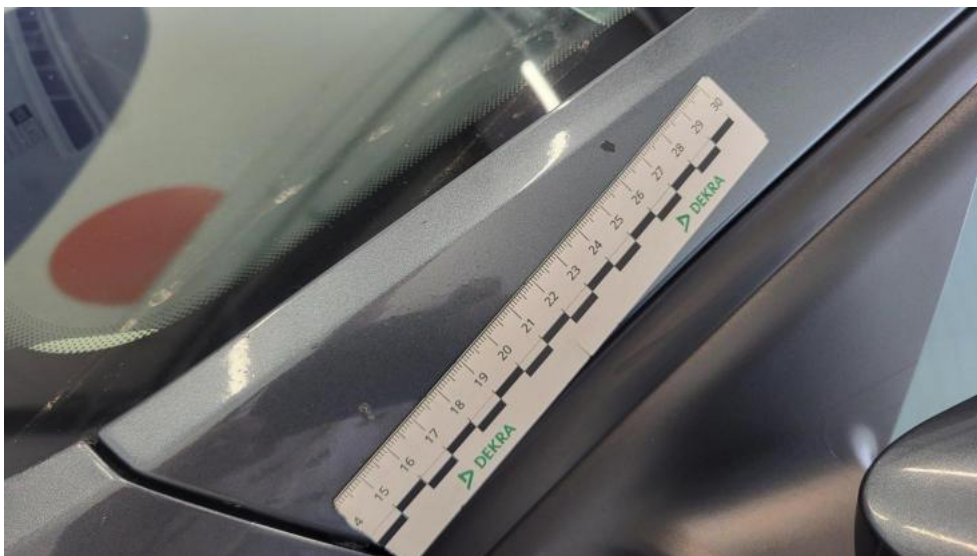
**Fot. 83.**  
Słupek przedni L - Rysa/odprysk 1
