DEKRA's commission No. : PKOL(W)/LODZ/78809/24/10/11
 commission/ damage No. : B/O/SZ/2017/10/0015
 Date of commission: 11-10-2024

PKO Leasing SA
 Świętokrzyska 36
 00-116 Warszawa

Vehicle data

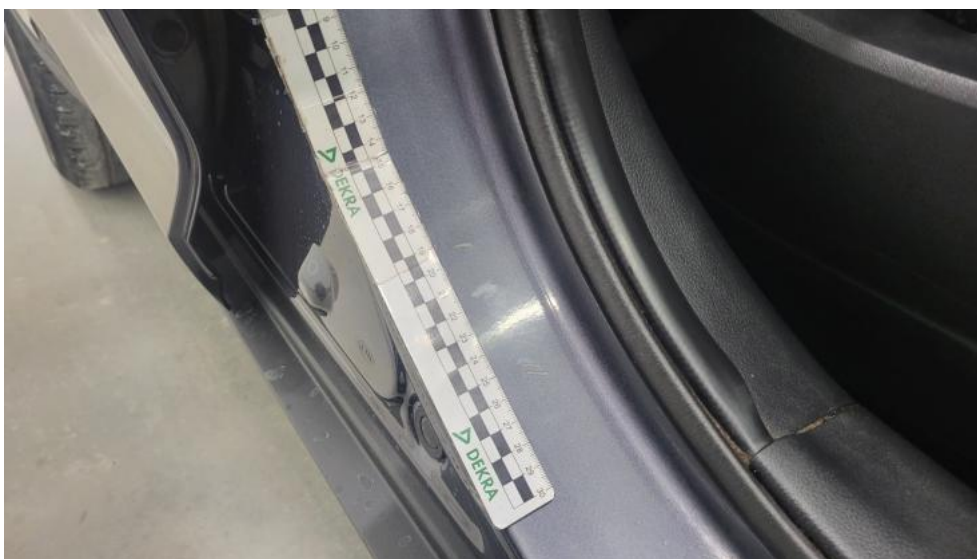
Photo 71.
Słupek środkowy P - Rysa/odprysk 1

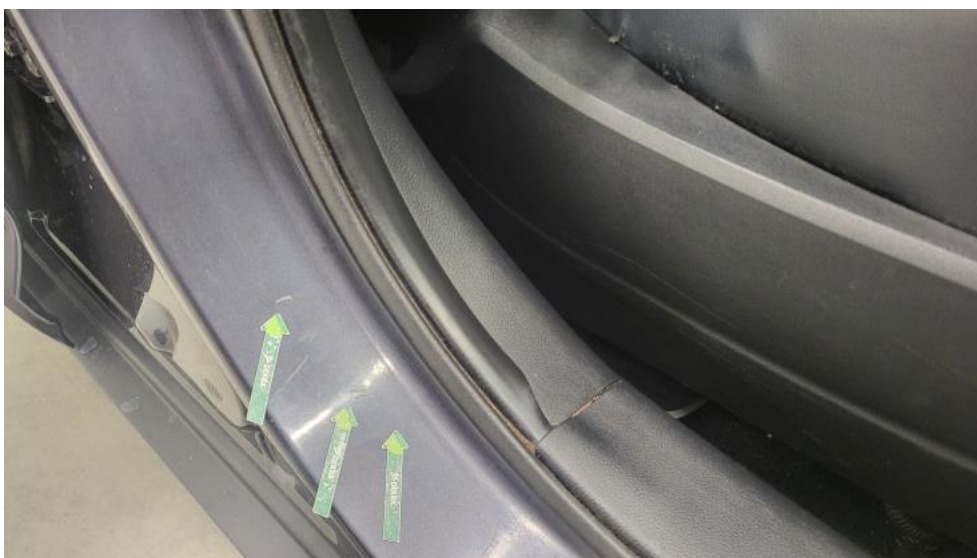
Photo 72.
Słupek środkowy P - Wgniecenie/odkształcenie 1

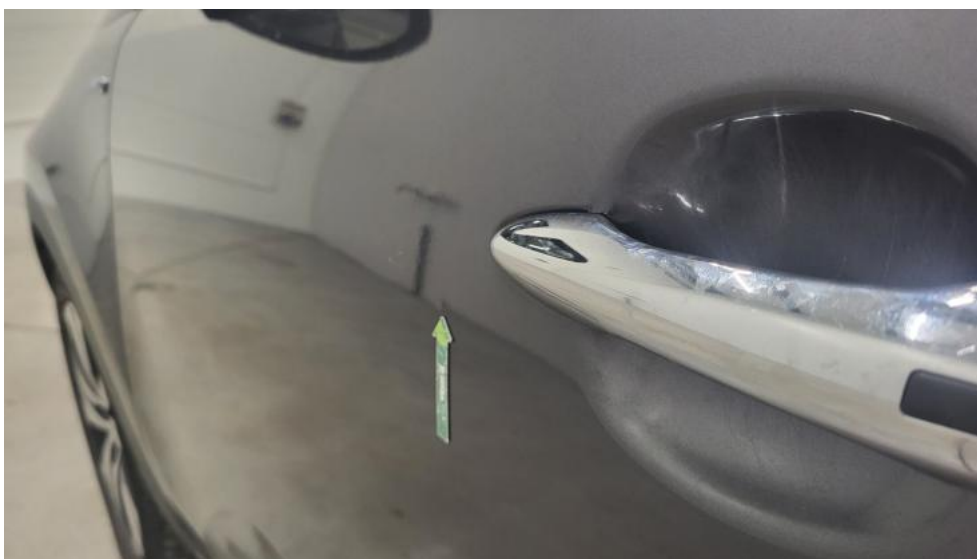
Photo 107.
Drzwi przed L - Wgniecenie/odkształcenie 1

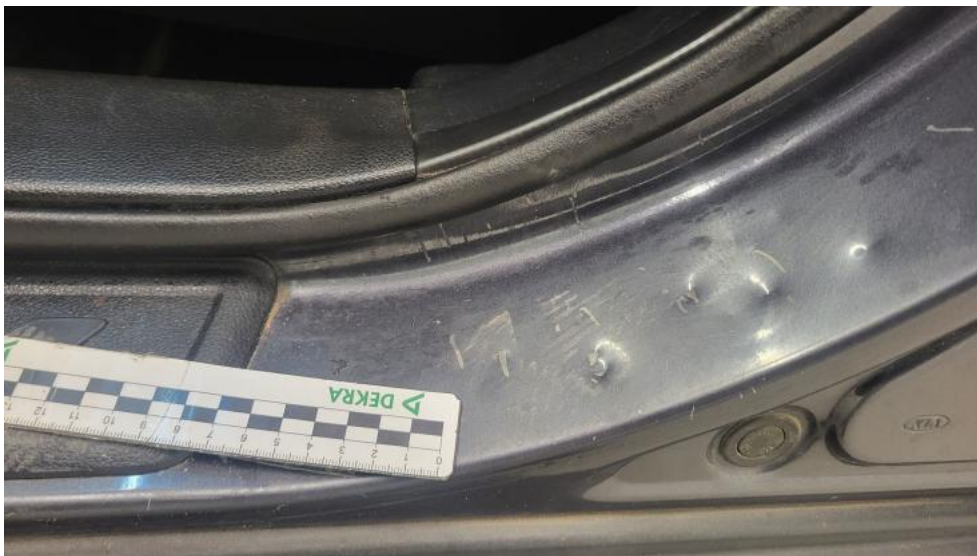
Photo 109.
Próg L - Rysa/odprysk 1

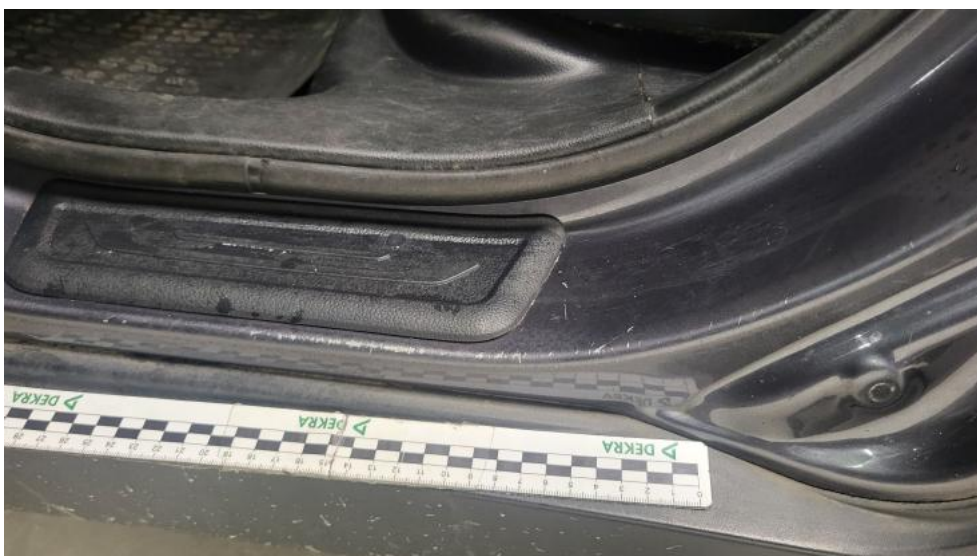
Photo 110.
Próg L - Rysa/odprysk 2

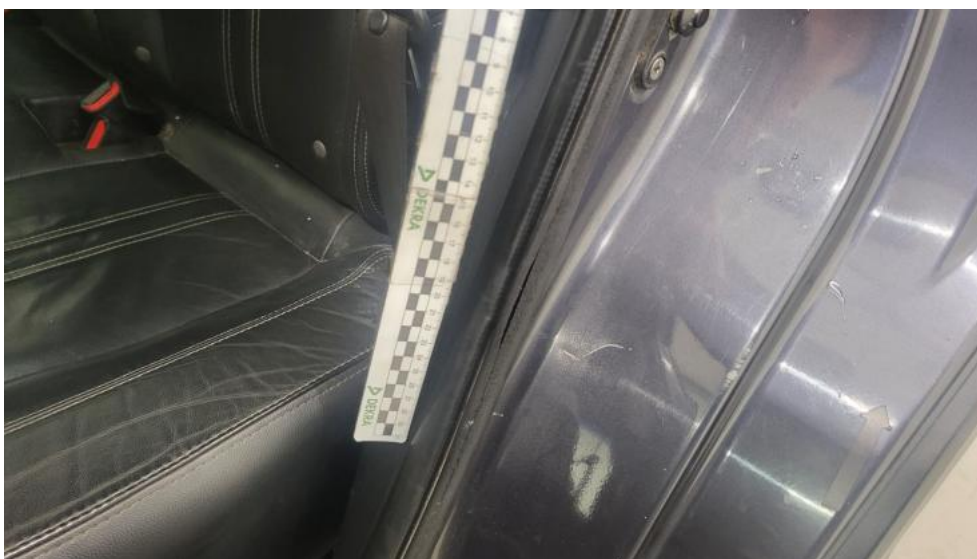
Photo 135.
Uszczelka drzwi tylnych L - Inne 1
