DEKRA' s commission No. : PKOL(W)/LODZ/96344/24/12/12
commission/ damage No. : 21/K00457
Date of commission: 12-12-2024

Group of objects (Eurotax)	cars
EC code (Eurotax)	0148478
Manufacturer	DACIA
Model	Sandero 21-
Type	Sandero Stepway 1.0 TCe Comfort LPG
Body type	hatchback
Number of doors / seats	5/5
Curb weight [kg]	1160
Gross vehicle weight [kg]	1618
Wheelbase 1/2	2618
Engine type	benzynowy + gaz LPG
Pollution reduction system	three-way catalytic converter
Engine capacity [ccm]	999
Engine Power [hp/kW]	90/67
Gearbox	manual 6- gear
Registration /record No.	WZ731EH
VIN / serial number	UU1DJF00X67825589
Date of first registration	15-10-2021
Date of next. tech. test	15-10-2022
Year of manufacture	2021
Readout [km]	65 234 (read)
Body color / type of coating	orange/double-layered, metallized

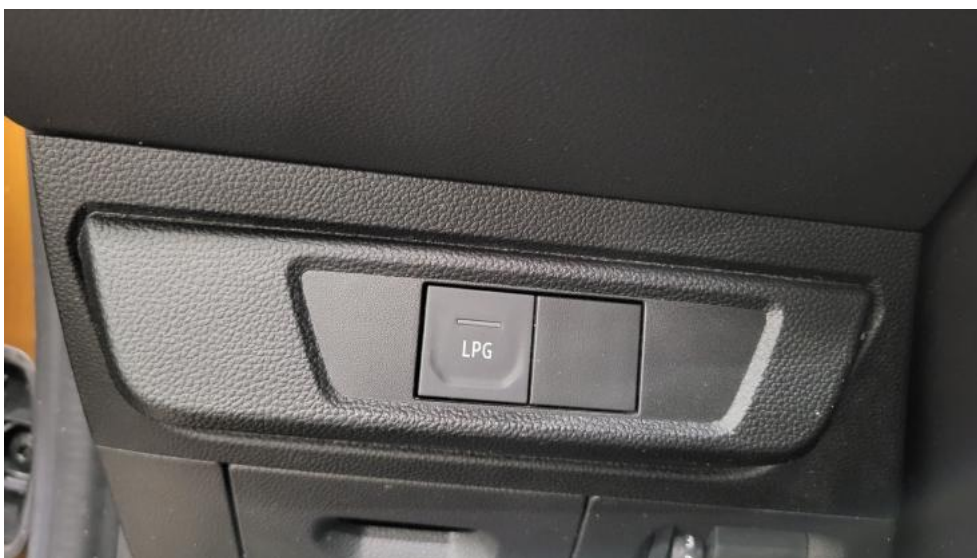
Photo 32.
Dokumentacja instalacji gazowej

The validity of the technical examination -
Braki, uszkodzenia stan, weryfikacja serwisowa, braki dokumentacji LPG -

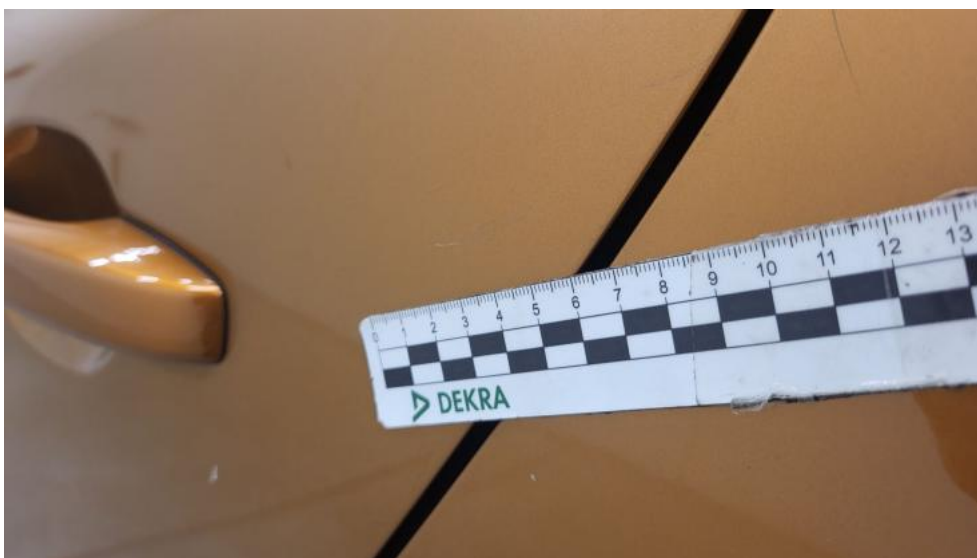
Photo 102.
Drzwi tylne L - Rysa/odprysk 1
