DEKRA's commission No. : PKOL(W)/LODZ/34889/26/04/21
commission/ damage No. : 23/033860
Date of commission: 21-04-2026

Vehicle data

Description of the technical condition**BODY/Body parts****Technical condition of the body (skeleton).**

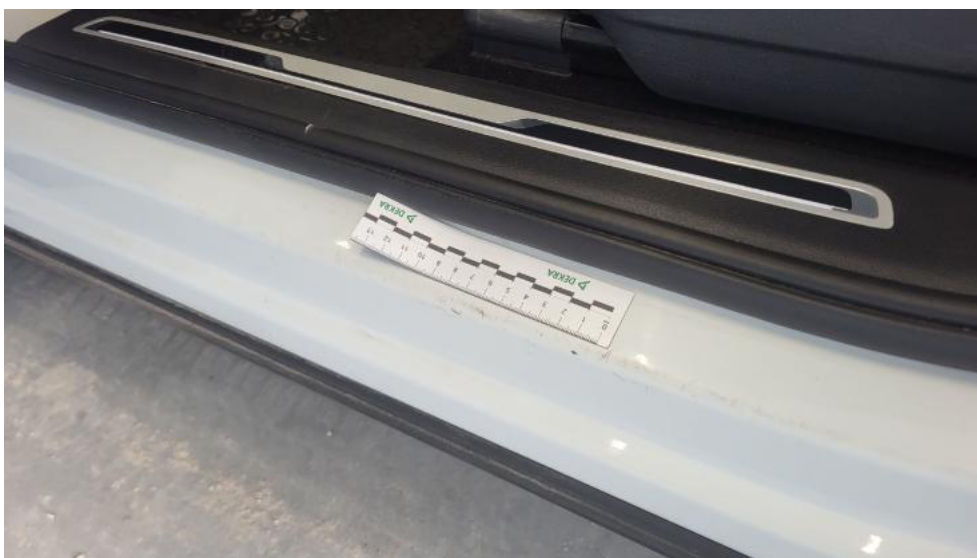
Photo 78.
Próg L - Rysa/odprysk 2
