Nr zlecenia DEKRA: PKOL(W)/LODZ/20288/26/03/06
Nr zlecenia/szkody: 22/037869
Data zlecenia: 06-03-2026

Grupa obiektów (Eurotax)	samochody osobowe
Kod EC (Eurotax)	0135902
Producent	AUDI
Model	A5 Sportback 16-19
Typ/wersja	A5 40 TDI Quattro Sport S tronic
Rodzaj nadwozia	hatchback
Liczba drzwi/liczba miejsc	5/5
Masa własna [kg]	1675
Dopuszczalna masa całkowita [kg]	2185
Rozstaw osi 1/2	2824
Rodzaj silnika	z zapłonem samoczynnym
Układ oczyszczania spalin	KSC
Pojemność silnika [ccm]	1968
Moc silnika [KM/kW]	190/140
Skrzynia biegów	automatyczna
Nr rejestracyjny	SK114XC
VIN	WAUZZZF5XJA125617
Data 1. rejestracji	23-10-2018
Data nast. bad. techn.	15-04-2026
Rok produkcji	2018 (rok produkcji został zweryfikowany z zewnętrzną bazą danych)
Stan licznika [km]	257 903 (odczytany)
Kolor nadwozia/rodzaj powłoki	czarny/2-warstwowy metalizowany

Pomiar grubości powłoki lakierowej poj.

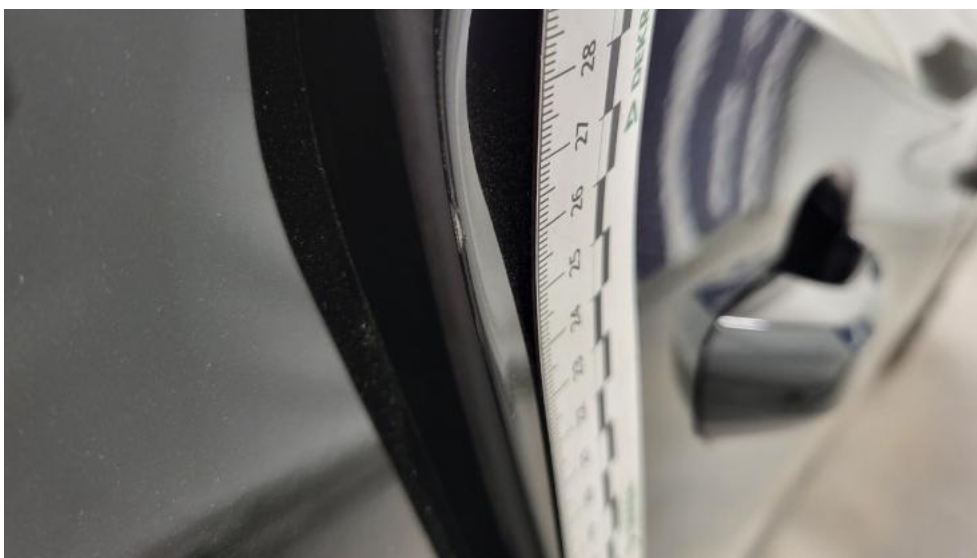
Fot. 56.
Drzwi tylne P - Rysa/odprysk 1

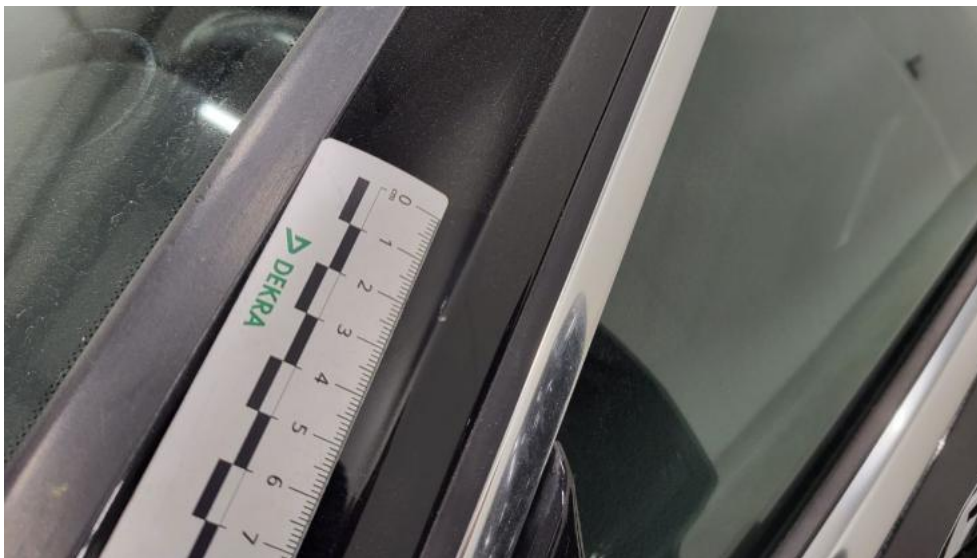
Fot. 79.
Stupek przedni L - Rysa/odprysk 1

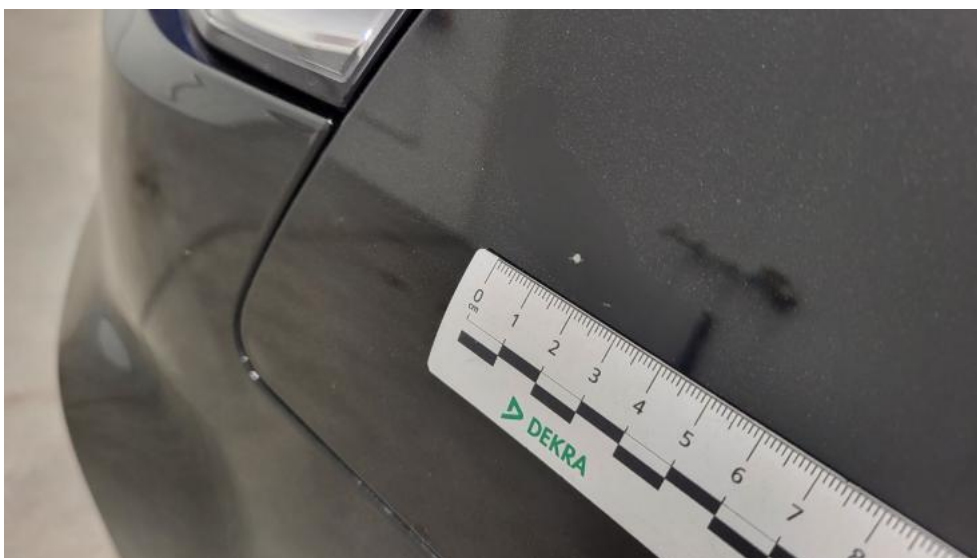
Fot. 80.
Błotnik przedni L - Rysa/odprysk 1

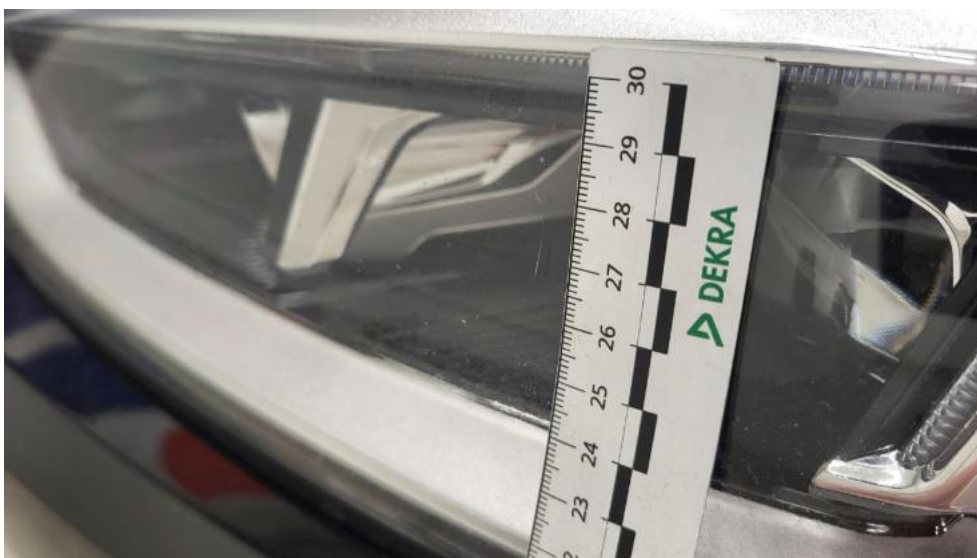
Fot. 84.
Reflektor L - Rysa/odprysk 1
