Nr zlecenia DEKRA: PKOL(W)/LODZ/18330/26/03/02  
Nr zlecenia/szkody: PS24/00264  
Data zlecenia: 02-03-2026

Grupa obiektów (Eurotax)	samochody osobowe
Kod EC (Eurotax)	0126823
Producent	HYUNDAI
Model	i30 17-20
Typ/wersja	i30 1.4 Comfort
Rodzaj nadwozia	hatchback
Liczba drzwi/liczba miejsc	5/5
Masa własna [kg]	12670
Dopuszczalna masa całkowita [kg]	1760
Rozstaw osi 1/2	2650
Rodzaj silnika	z zapłonem iskrowym
Układ oczyszczana spalin	katalizator trójdrożny
Pojemność silnika [ccm]	1368
Moc silnika [KM/kW]	100/74
Skrzynia biegów	manualna 6-biegowa
Nr rejestracyjny	CB991RC
VIN	TMAH2514AKJ097771
Data 1. rejestracji	18-07-2019
Data nast. bad. techn.	10-07-2026
Rok produkcji	2019 (rok produkcji został zweryfikowany z zewnętrzną bazą danych)
Stan licznika [km]	139 272 (odczytany)
Kolor nadwozia/rodzaj powłoki	srebrny/2-warstwowy metalizowany

Pomiar grubości powłoki lakierowej poj.

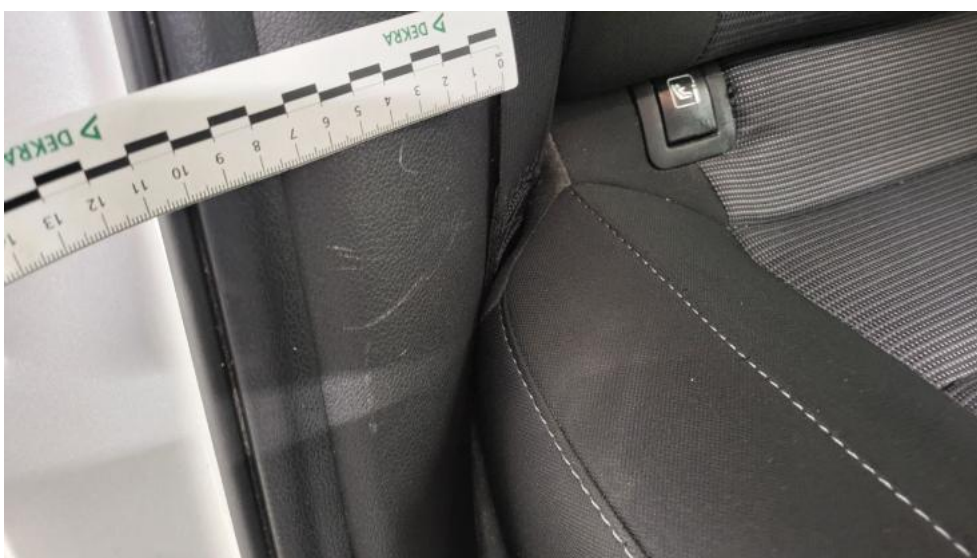
**Fot. 86.**  
Wykładzina(y) słupka tylnego P - Rysa/odprysk 1
