Nr zlecenia DEKRA: PKOL(W)/LODZ/90542/25/11/21  
Nr zlecenia/szkody: 23/013099  
Data zlecenia: 21-11-2025

**Dane pojazdu**

| Model | Mondeo Kombi 14-19 |
| Typ/wersja | Mondeo 2.0 TDCi Edition PowerShift |

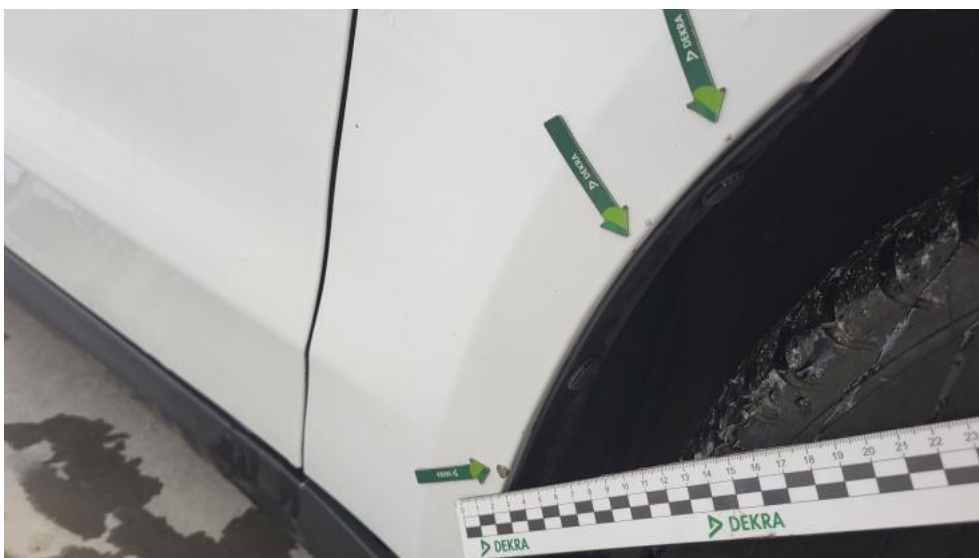
**Fot. 48.**  
Błotnik przedni P - zdjęcie pogładowe 1

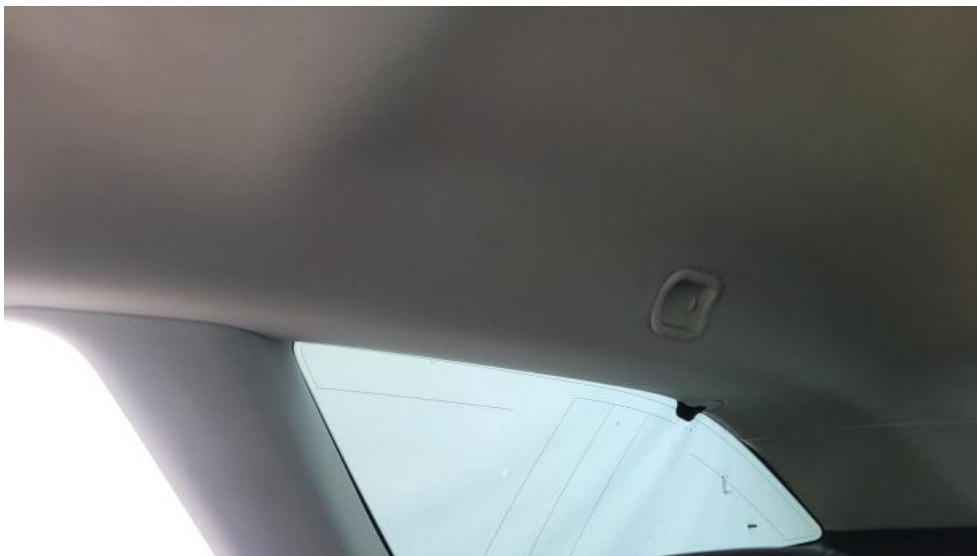
**Fot. 85.**  
Podsufitka - Inne 1
