Nr zlecenia DEKRA: PKOL(W)/LODZ/87088/24/11/12
Nr zlecenia/szkody: 18/042521
Data zlecenia: 12-11-2024

Dane pojazdu

Grupa obiektów (Eurotax)	samochody terenowe
Kod EC (Eurotax)	0119464
Producent	MERCEDES-BENZ
Model	G Klasa [463] 15-18
Typ/wersja	G 500 4x4(2)
Rodzaj nadwozia	KOM
Liczba drzwi/liczba miejsc	5/5
Masa własna [kg]	2898
Dopuszczalna masa całkowita [kg]	3490
Rozstaw osi 1/2	2850
Rodzaj silnika	z zapłonem iskrowym
Układ oczyszczana spalin	katalizator trójdrożny
Pojemność silnika [ccm]	3982
Moc silnika [KM/kW]	422/310
Skrzynia biegów	automatyczna .-biegowa
Nr rejestracyjny	ZSW22822
VIN	WDB4632341X259962
Data 1. rejestracji	04-10-2016
Data nast. bad. techn.	04-10-2021
Rok produkcji	2016 (rok produkcji został zweryfikowany z zewnętrzną bazą danych)
Stan licznika [km]	23 968 (odczytany)
Kolor nadwozia/rodzaj powłoki	czarny/2-warstwowy metalizowany

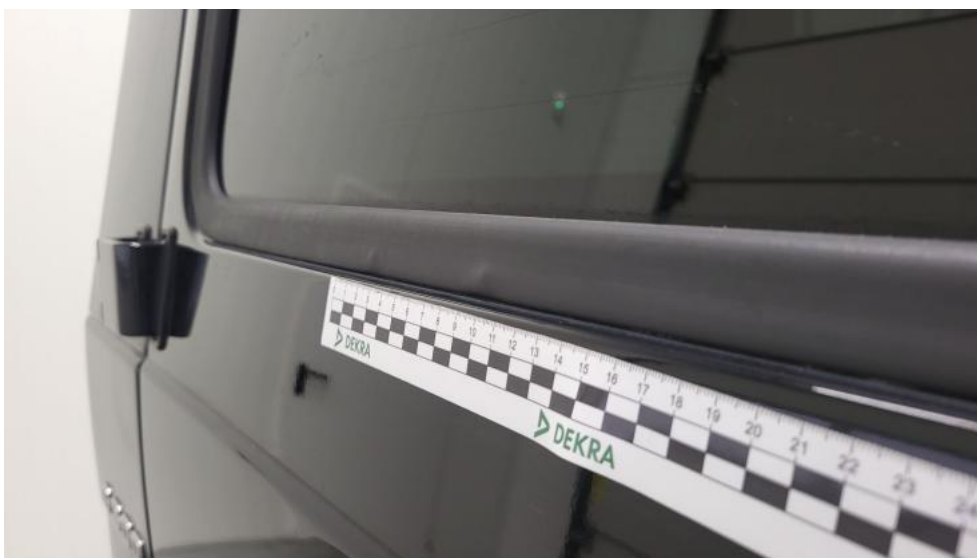
Fot. 74.
Uszczelka szyby tylnej - Wgniecenie/odkształcenie 1

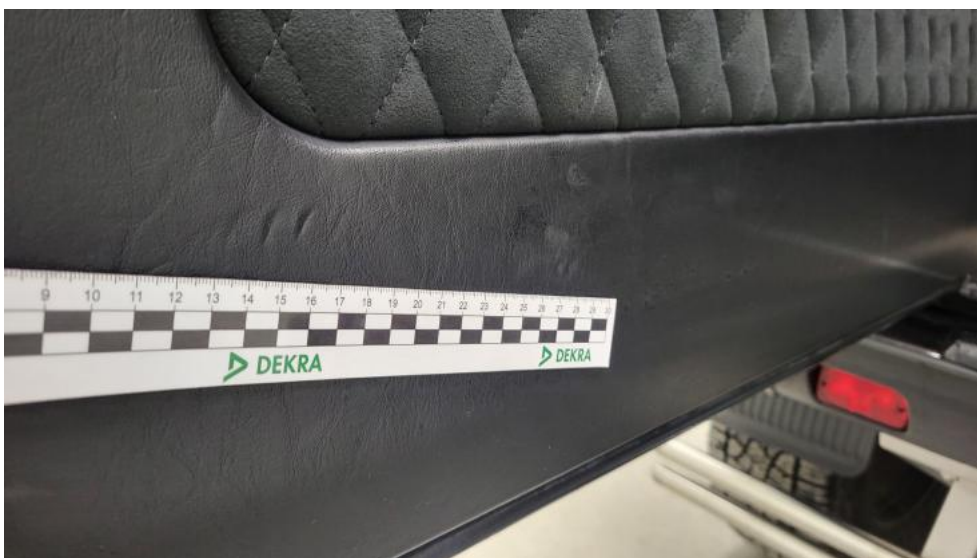
Fot. 94.
Wykładzina pokrywy tylnej() - Wgniecenie/odkształcenie 3
