DEKRA' s commission No. : PKOL(W)/LODZ/92584/24/12/02
commission/ damage No. : 22/032318
Date of commission: 02-12-2024

Vehicle data

Measurement of thickness of the vehicle lacquer coating

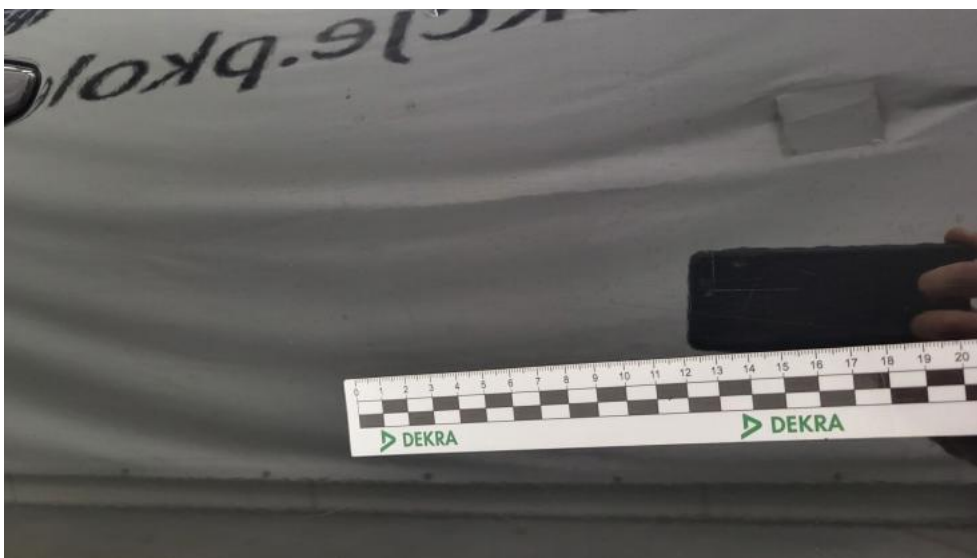
Photo 60.
Drzwi tylne P - Inne 1

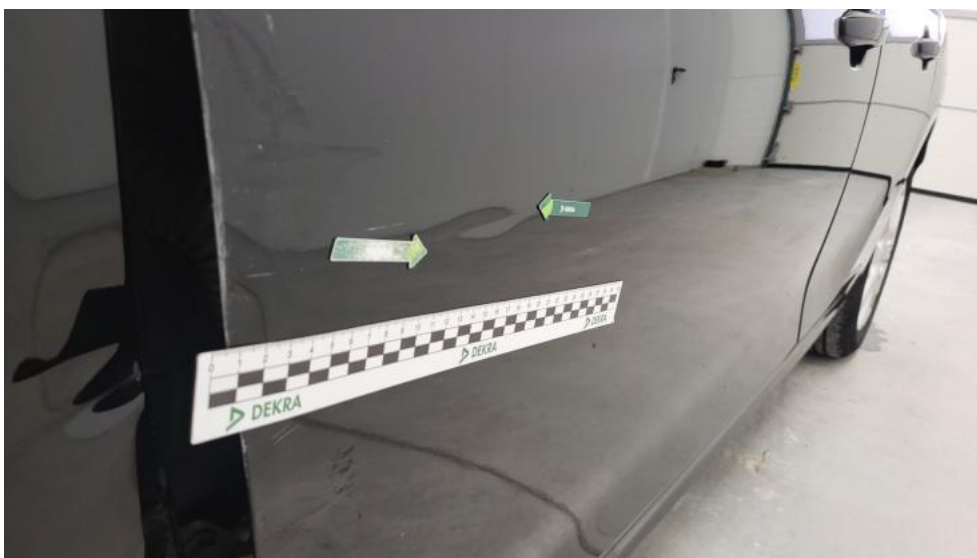
Photo 80.
Drzwi przed L - Wgniecenie/odkształcenie 2

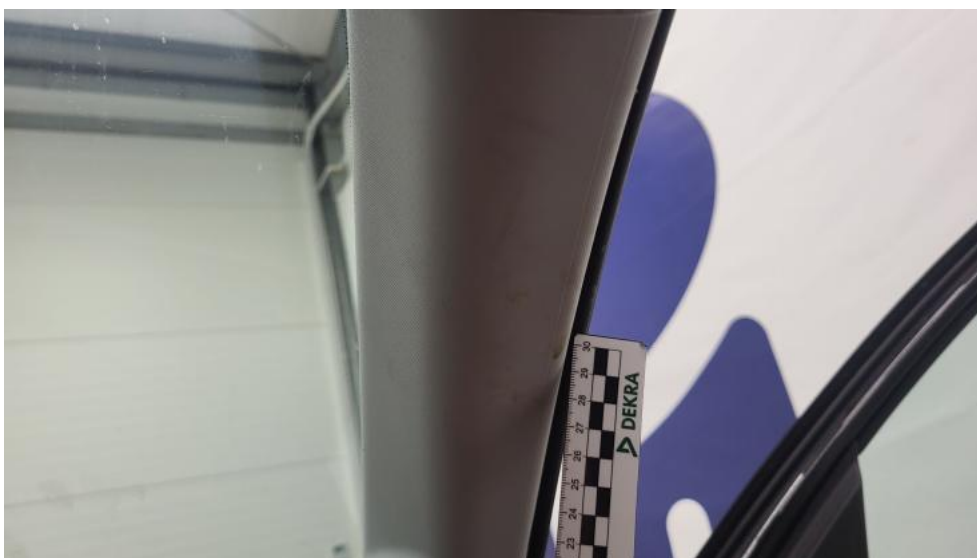
Photo 102.
Wykładzina(y) słupka przedniego P - Inne 1
