Nr zlecenia DEKRA: PKOL(W)/LODZ/32881/25/05/07  
Nr zlecenia/szkody: 21/023151  
Data zlecenia: 07-05-2025

| Model | Corolla Sedan 18-22 |
| Typ/wersja | Corolla 1.8 Hybrid Comfort |
| VIN | NMTBZ3BE80R043554 |

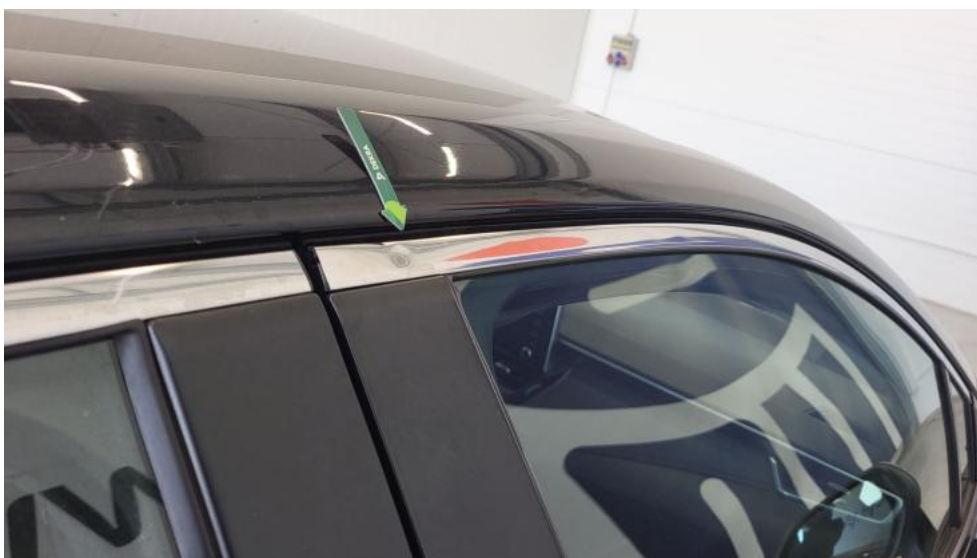
**Fot. 56.**  
Listwa drzwi przednich P - Wgniecenie/odkształcenie 1

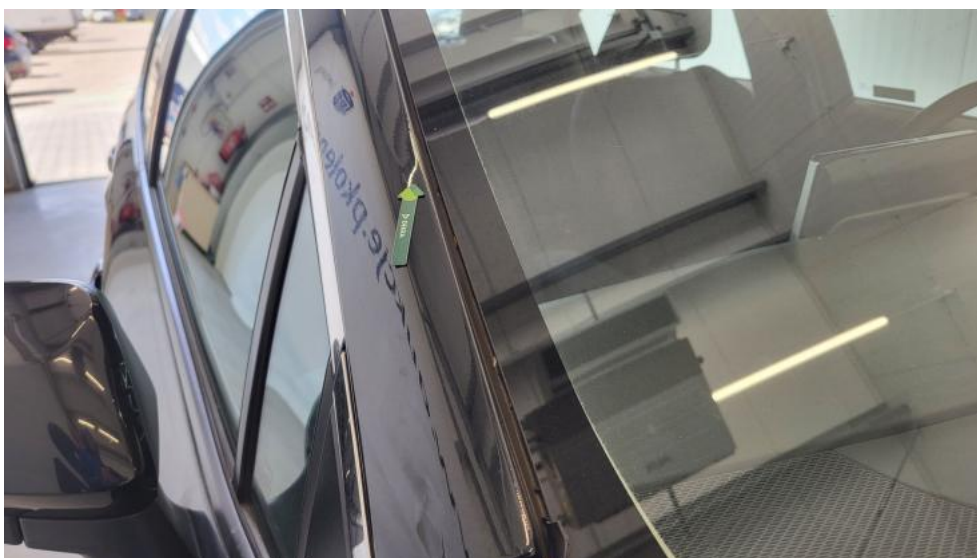
**Fot. 60.**  
Słupek przedni P - Wgniecenie/odkształcenie 1
