Nr zlecenia DEKRA: PKOL(W)/LODZ/09341/26/02/04  
Nr zlecenia/szkody: 20/028656  
Data zlecenia: 04-02-2026

Grupa obiektów (Eurotax)	samochody osobowe
Kod EC (Eurotax)	0130414
Producent	TOYOTA
Model	GT86 16-20
Typ/wersja	GT86 2.0 Nitro Blue
Rodzaj nadwozia	CPE
Liczba drzwi/liczba miejsc	2/4
Masa własna [kg]	1257
Dopuszczalna masa całkowita [kg]	1670
Rozstaw osi 1/2	2570
Rodzaj silnika	z zapłonem iskrowym
Układ oczyszczania spalin	katalizator trójdrożny
Pojemność silnika [ccm]	1998
Moc silnika [KM/kW]	200/147
Skrzynia biegów	manualna 6-biegowa
Nr rejestracyjny	WZ320AS
VIN	JF1ZN6L81KG036803
Data 1. rejestracji	14-05-2019
Rok produkcji	2019 (rok produkcji został zweryfikowany z zewnętrzną bazą danych)
Stan licznika [km]	113 616 (odczytany)
Kolor nadwozia/rodzaj powłoki	niebieski/UNI

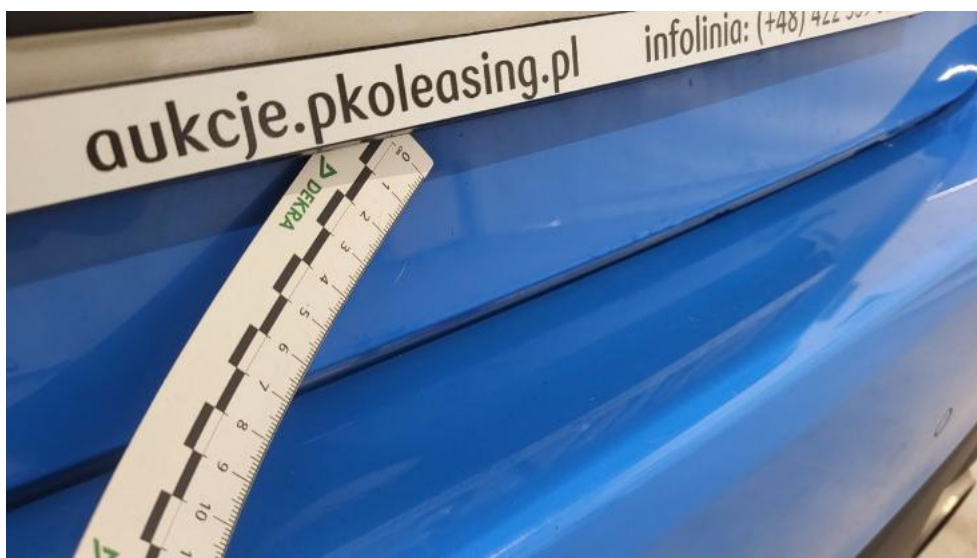
**Fot. 66.**  
Pokrywy bagażnika - Rysa/odprysk 2

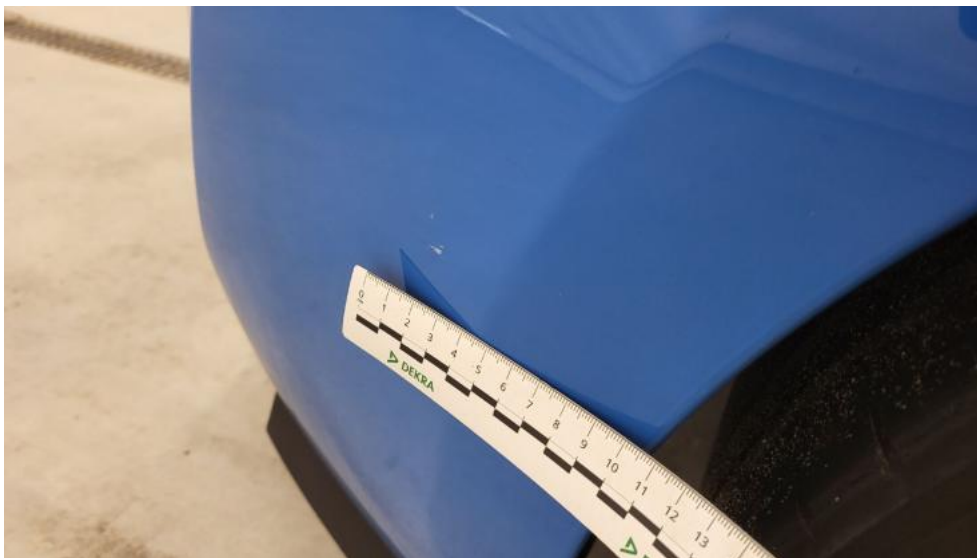
**Fot. 67.**  
Zderzak tylny - Rysa/odprysk 1

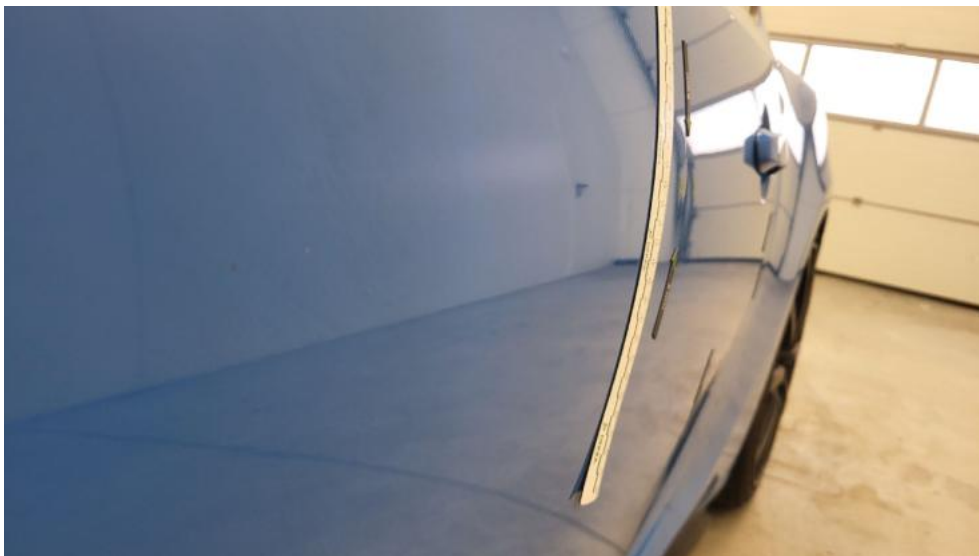
**Fot. 77.**  
Drzwi przed L - Wgniecenie/odkształcenie 1

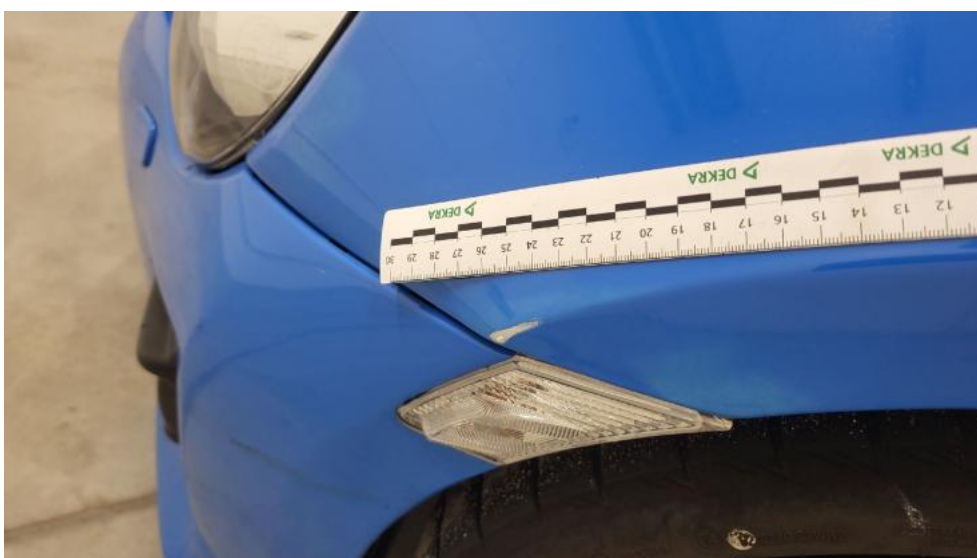
**Fot. 80.**  
Błotnik przedni L - Rysa/odprysk 1

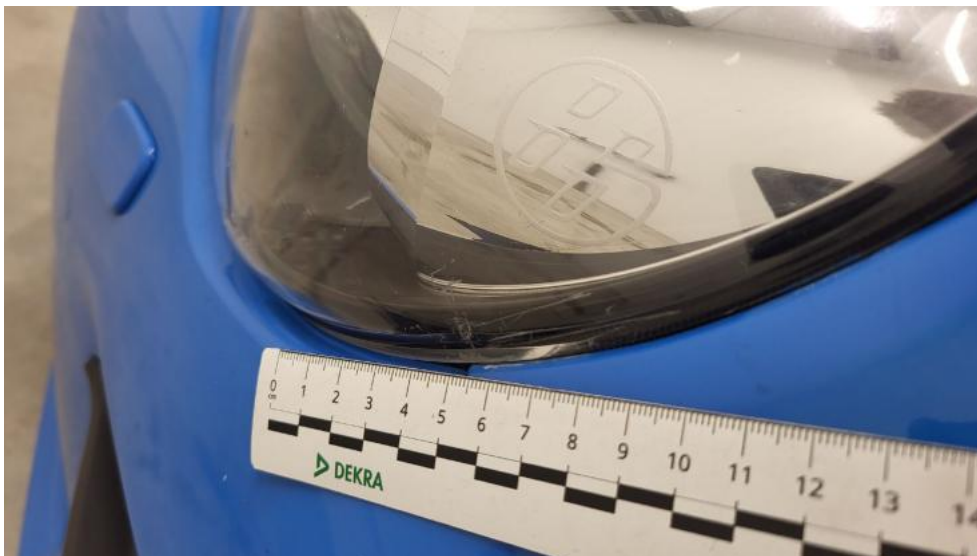
**Fot. 83.**  
Reflektor L - Rysa/odprysk 1

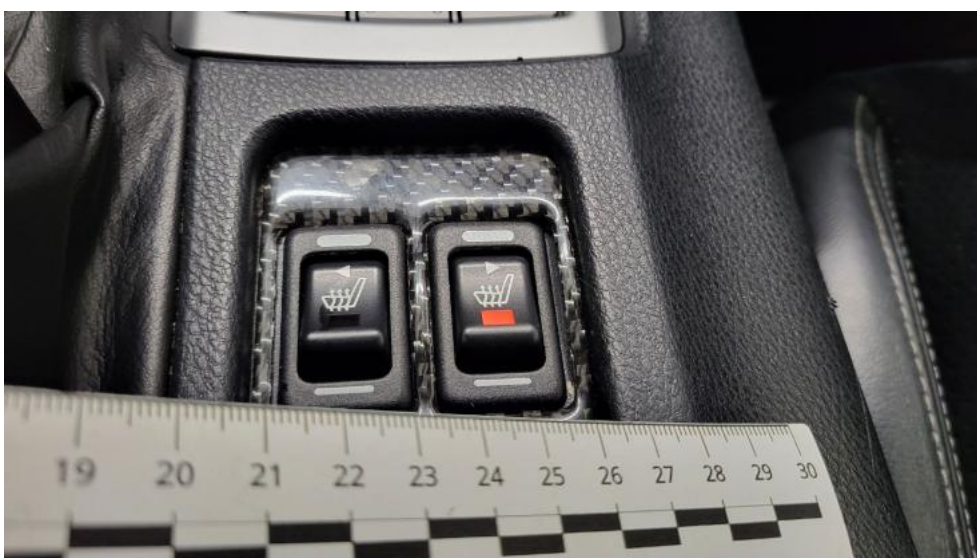
**Fot. 86.**  
Włączniki/przl. konsoli tunelu śr. - Inne 1
