DEKRA's commission No. : PKOL(W)/LODZ/17515/26/02/26
 commission/ damage No. : 21/018470
 Date of commission: 26-02-2026

Vehicle data

Group of objects (Eurotax)	cars
EC code (Eurotax)	0111404
Manufacturer	FORD
Model	Mondeo Kombi 14-19
Type / version	Mondeo 2.0 TDCi Gold X (Trend)
Body type	KOM
Number of doors / seats	5/5
Curb weight [kg]	1522
Gross vehicle weight [kg]	2330
Wheelbase 1/2	2850
Engine type	Automatic ignition
Pollution reduction system	DPF
Engine capacity [ccm]	1997
Engine Power [hp/kW]	150/110
Gearbox	manual 6- gear
Registration /record No.	PO4TU89
VIN / serial number	WF0FXXWPCFGD74744
Date of first registration	30-12-2016
Date of next. tech. test	09-04-2026
Year of manufacture	2016 (year has been verified with the manufacturer's base)
Readout [km]	267 684 (read)
Body color / type of coating	silver/double-layered, metallized

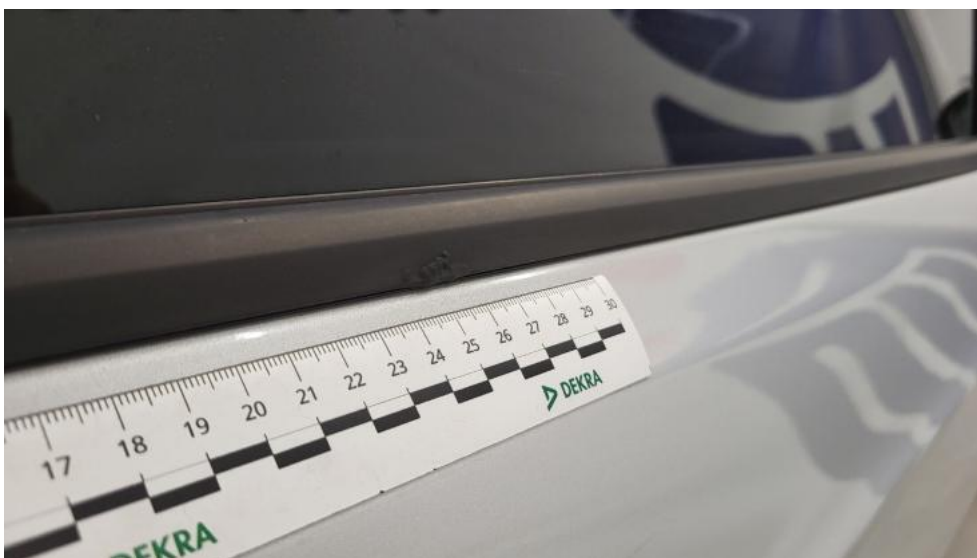
Photo 54.
Listwa drzwi tylnych P - Wgniecenie/odkształcenie 1

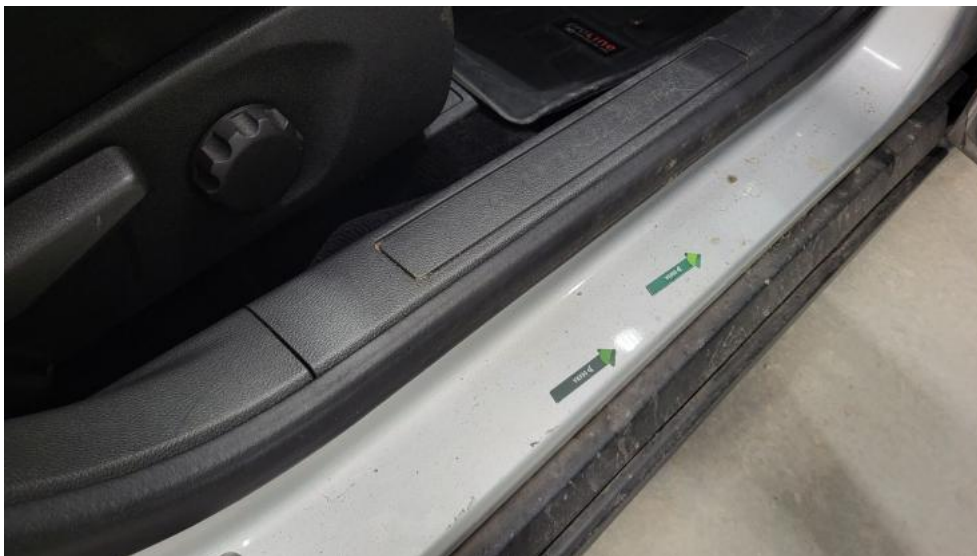
Photo 55.
Próg P - Wgniecenie/odkształcenie 1

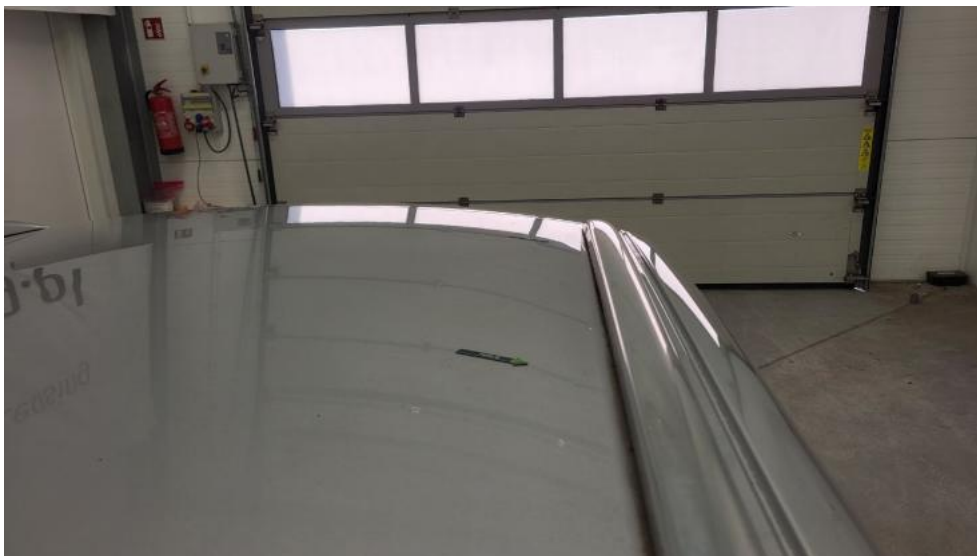
Photo 69.
Dach - Wgniecenie/odkształcenie 1

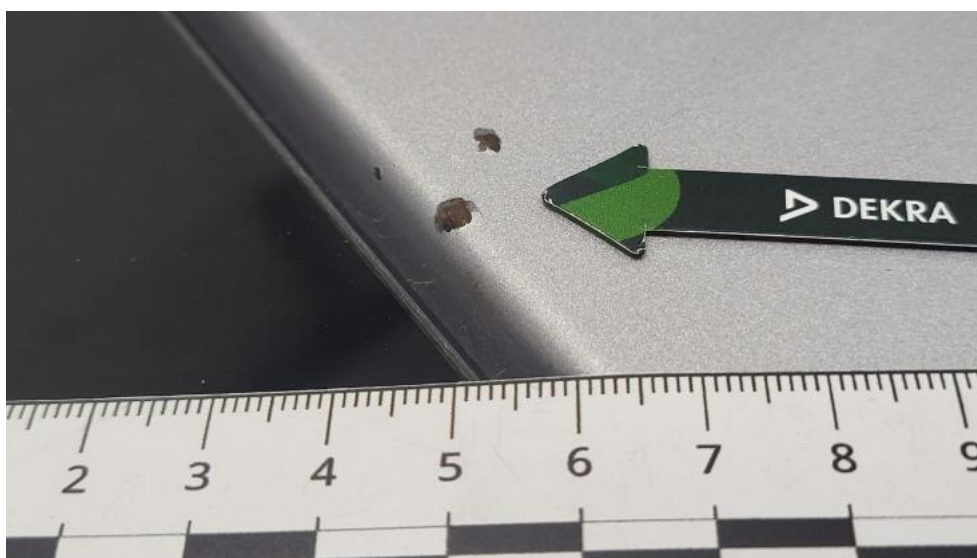
Photo 70.
Dach - Inne 1

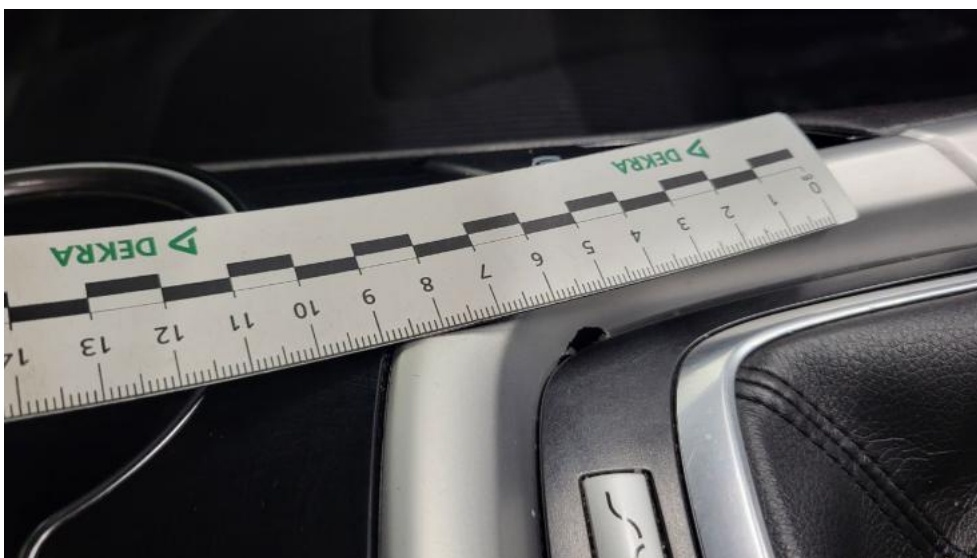
Photo 88.
Konsola tunelu śr. - Rysa/odprysk 1
