Nr zlecenia DEKRA: PKOL(W)/LODZ/27250/26/03/26
Nr zlecenia/szkody: 20/050268
Data zlecenia: 26-03-2026

Grupa obiektów (Eurotax)	samochody osobowe
Kod EC (Eurotax)	0119111
Producent	VOLKSWAGEN
Model	Touran 15-
Typ/wersja	Touran 1.6 TDI BMT SCR Comfortline
Rodzaj nadwozia	KOM
Liczba drzwi/liczba miejsc	5/5
Masa własna [kg]	1560
Dopuszczalna masa całkowita [kg]	2160
Rozstaw osi 1/2	2791
Rodzaj silnika	z zapłonem samoczynnym
Układ oczyszczania spalin	KSC
Pojemność silnika [ccm]	1598
Moc silnika [KM/kW]	115/85
Skrzynia biegów	automatyczna
Nr rejestracyjny	FZ1971P
VIN	WVGZZZ1TZH110191
Data 1. rejestracji	07-06-2017
Data nast. bad. techn.	30-05-2026
Rok produkcji	2017 (rok produkcji został zweryfikowany z zewnętrzną bazą danych)
Stan licznika [km]	254 238 (odczytany)
Kolor nadwozia/rodzaj powłoki	grafitowy/2-warstwowy metalizowany

Pomiar grubości powłoki lakierowej poj.

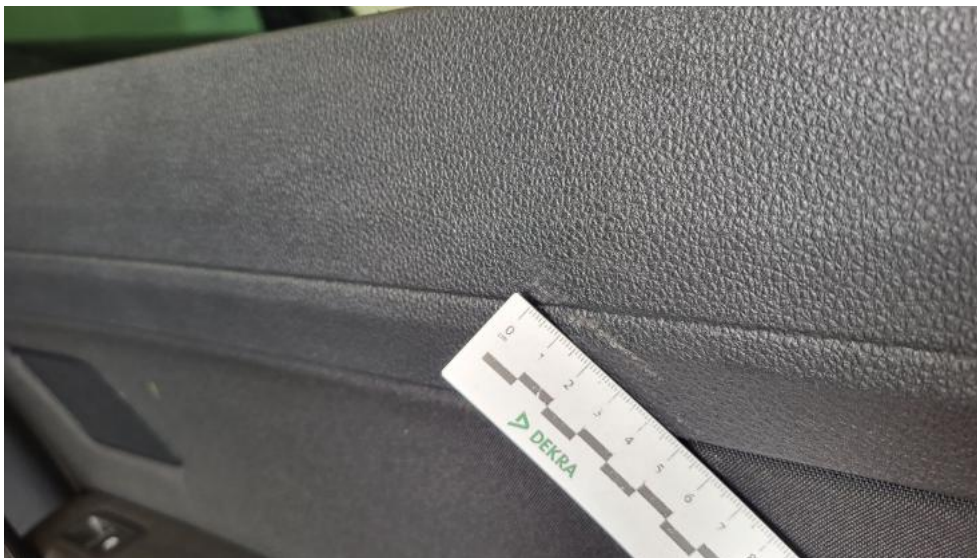
Fot. 81.
Tapicerka drzwi tylnych P - Rysa/odprysk 1
