Nr zlecenia DEKRA: PKOL(W)/LODZ/15615/26/02/19
Nr zlecenia/szkody: 24/013994
Data zlecenia: 19-02-2026

Grupa obiektów (Eurotax)	samochody osobowe
Kod EC (Eurotax)	0146510
Producent	VOLKSWAGEN
Model	Arteon 20-23
Typ/wersja	Arteon 2.0 TDI R-Line DSG
Rodzaj nadwozia	hatchback
Liczba drzwi/liczba miejsc	5/5
Masa własna [kg]	1636
Dopuszczalna masa całkowita [kg]	2200
Rozstaw osi 1/2	2837
Rodzaj silnika	z zapłonem samoczynnym
Układ oczyszczana spalin	KSC
Pojemność silnika [ccm]	1968
Moc silnika [KM/kW]	200/147
Skrzynia biegów	automatyczna
Nr rejestracyjny	DW6YS60
VIN	WVWZZZ3HZME005743
Data 1. rejestracji	04-03-2021
Data nast. bad. techn.	04-03-2026
Rok produkcji	2020
Stan licznika [km]	289 663 (odczytany)
Kolor nadwozia/rodzaj powłoki	czarny/2-warstwowy metalizowany

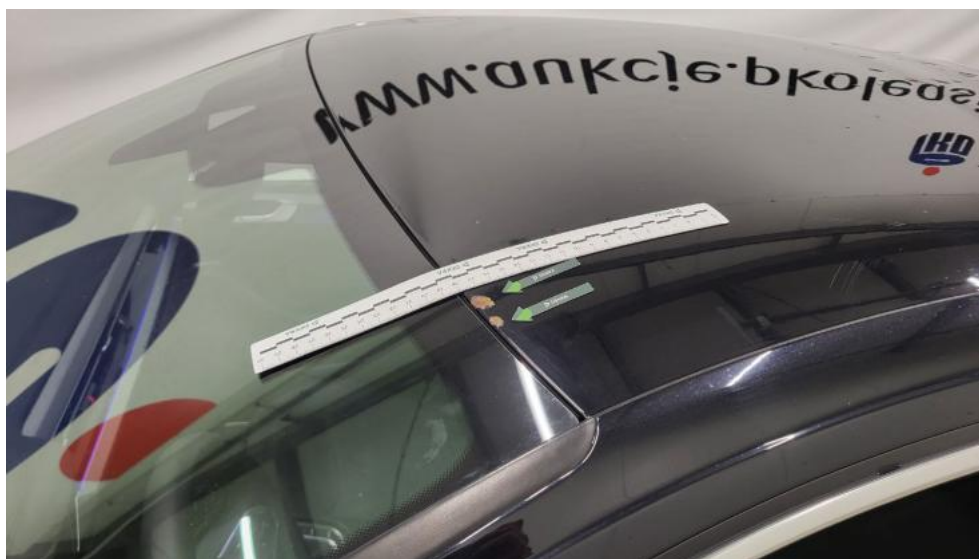
Fot. 59.
Dach - zdjęcie poglądowe 1
