Nr zlecenia DEKRA: PKOL(W)/LODZ/34927/26/04/21
Nr zlecenia/szkody: 22/038736
Data zlecenia: 21-04-2026

Grupa obiektów (Eurotax)	samochody osobowe
Kod EC (Eurotax)	109539
Producent	TOYOTA
Model	Avensis Sedan 15-19
Typ/wersja	Avensis 2.0 Prestige MS
Rodzaj nadwozia	sedan
Liczba drzwi/liczba miejsc	4/5
Masa własna [kg]	1472
Dopuszczalna masa całkowita [kg]	2050
Rozstaw osi 1/2	2700
Rodzaj silnika	z zapłonem iskrowym
Pojemność silnika [ccm]	1987
Moc silnika [KM/kW]	152/112
Skrzynia biegów	automatyczna
Nr rejestracyjny	SK835XC
VIN	SB1BK76L00E043208
Data 1. rejestracji	16-06-2016
Data nast. bad. techn.	20-12-2026
Rok produkcji	2016 (rok produkcji został zweryfikowany z zewnętrzną bazą danych)
Stan licznika [km]	308 480 (odczytany)
Kolor nadwozia/rodzaj powłoki	czarny/2-warstwowy metalizowany

Pomiar grubości powłoki lakierowej poj.

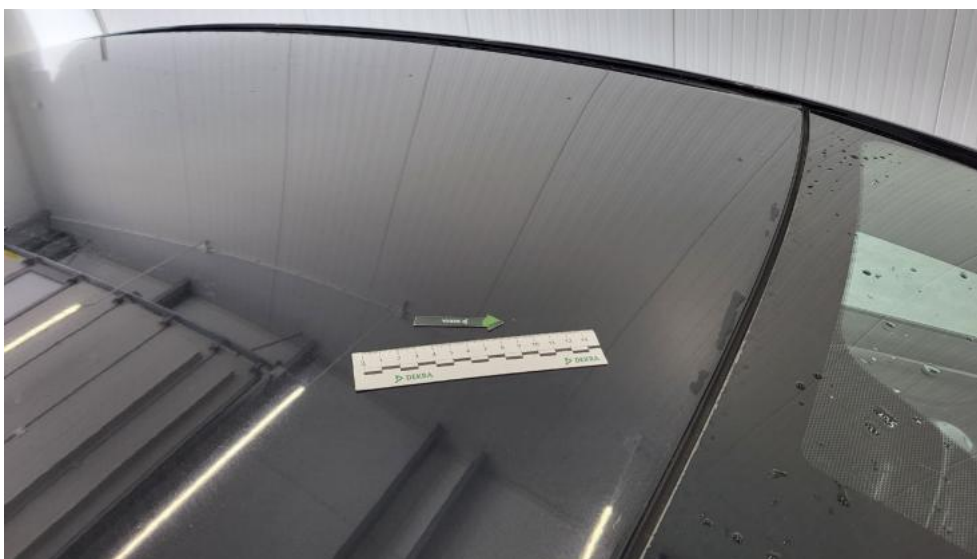
Fot. 61.
Dach - zdjęcie poglądowe 1

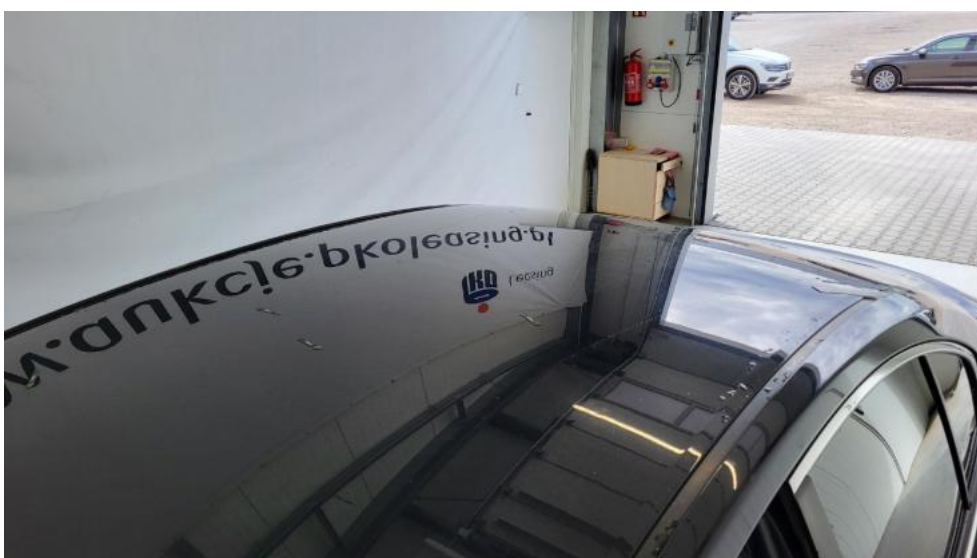
Fot. 62.
Dach - zdjęcie poglądowe 2
