Nr zlecenia DEKRA: PKOL(W)/LODZ/84709/26/09/09  
Nr zlecenia/szkody: 25/038160  
Data zlecenia: 09-09-2026

| Producent | BMW |
| Typ/wersja | X5 xDrive40d |
| Nr rejestracyjny | EL9NM03 |

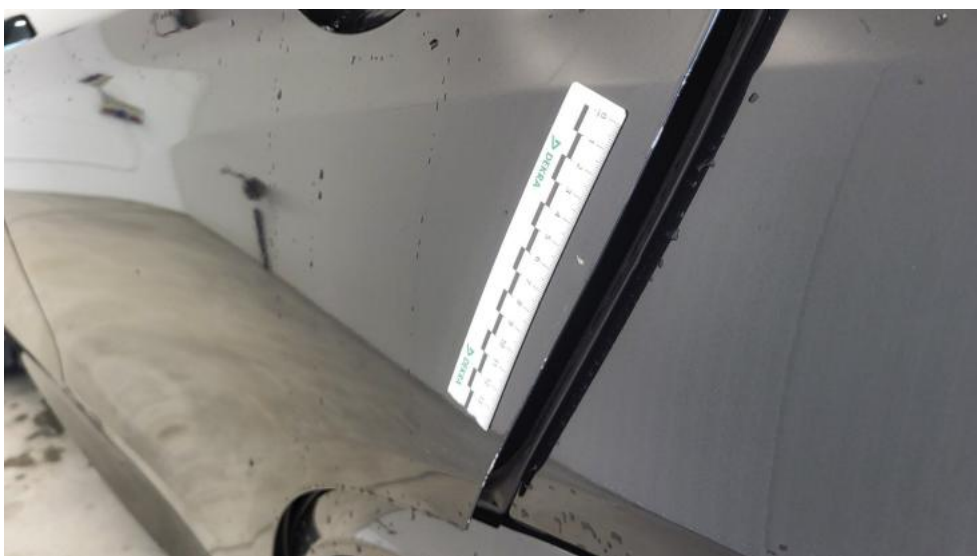
**Fot. 76.**  
Drzwi tylne L - Rysa/odprysk 1

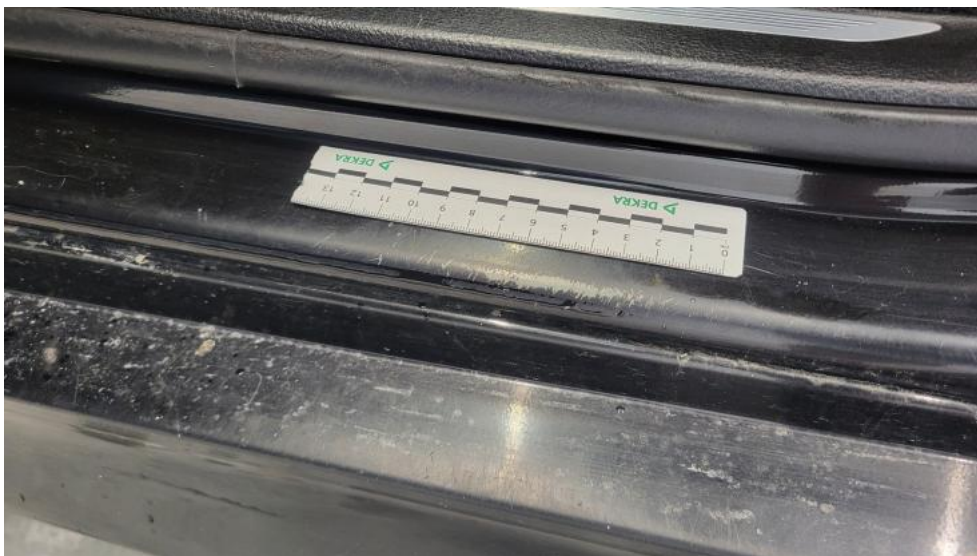
**Fot. 79.**  
Próg L - Rysa/odprysk 1

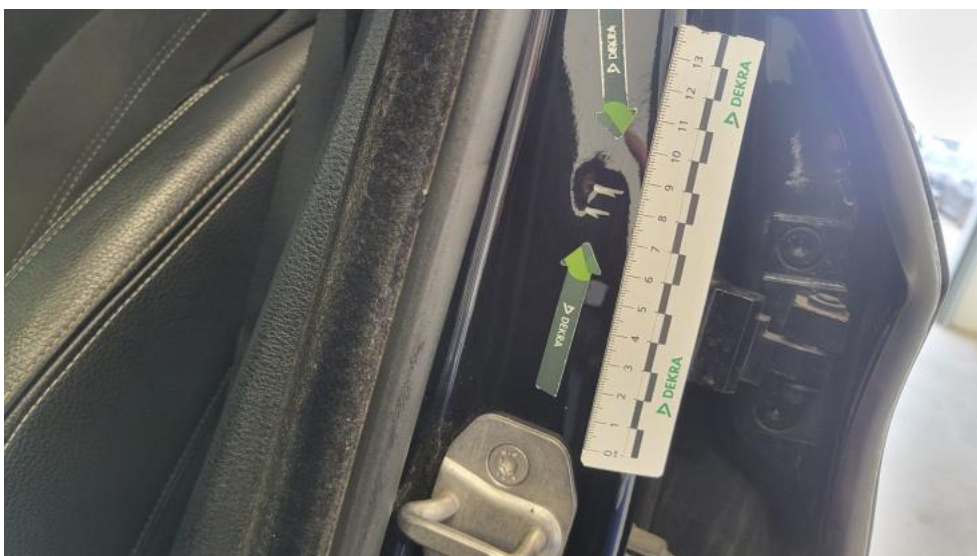
**Fot. 80.**  
Słupek środkowy L - Wgniecenie/odkształcenie 1
