Nr zlecenia DEKRA: PKOL(W)/LODZ/84610/26/09/09  
Nr zlecenia/szkody: PS21/03320  
Data zlecenia: 09-09-2026

**DEKRA Polska - Centrala**  
02-673 Warszawa, ul. Konstruktorska 12A

| Producent | DACIA |
| Typ/wersja | Lodgy 1.5 dCi Laureate S&S EU6 |

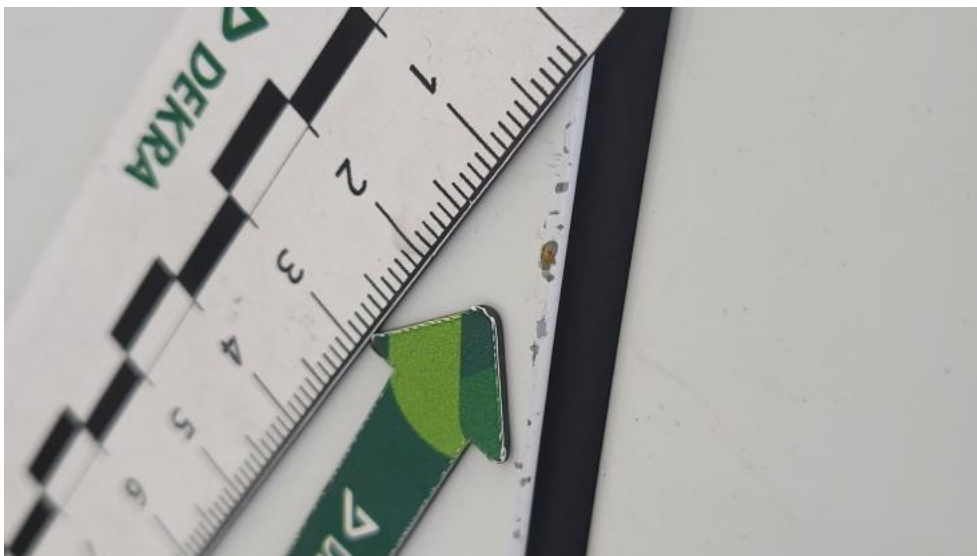
**Fot. 96.**

Drzwi przed L - Wgniecenie/odkształcenie 1

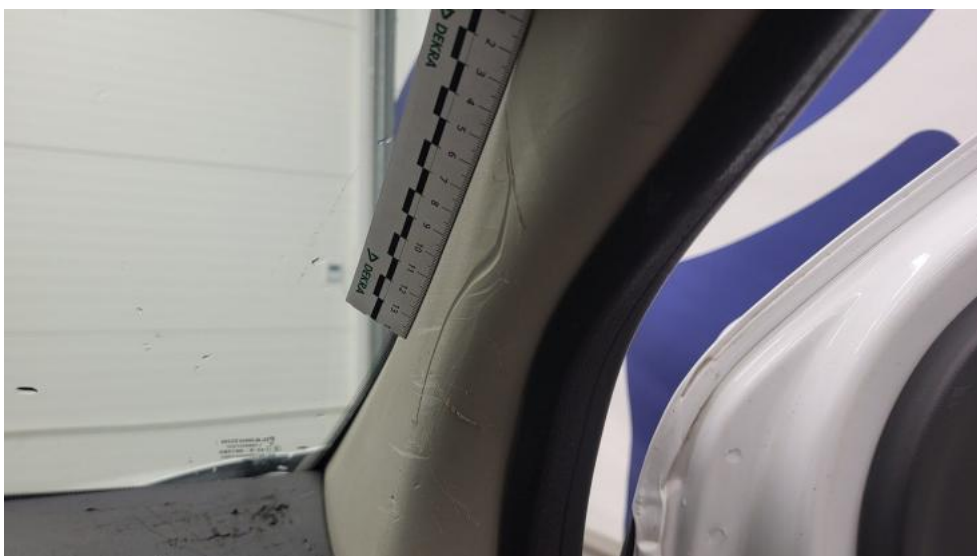
**Fot. 127.**  
Podsufitka - Inne 1
