Nr zlecenia DEKRA: PKOL(W)/LODZ/55202/26/06/16
Nr zlecenia/szkody: 20/059245
Data zlecenia: 16-06-2026

PKO Leasing SA
Świętokrzyska 36
00-116 Warszawa

Grupa obiektów (Eurotax)	samochody osobowe
Kod EC (Eurotax)	0120847
Producent	MERCEDES-BENZ
Model	E Klasa [W 213] 16-20
Typ/wersja	E 43 AMG 4-Matic
Rodzaj nadwozia	sedan
Liczba drzwi/liczba miejsc	4/5
Masa własna [kg]	1875
Dopuszczalna masa całkowita [kg]	2415
Rozstaw osi 1/2	2939
Rodzaj silnika	z zapłonem iskrowym
Układ oczyszczania spalin	katalizator trójdrożny
Pojemność silnika [ccm]	2996
Moc silnika [KM/kW]	401/295
Skrzynia biegów	automatyczna
Nr rejestracyjny	WU7303L
VIN	WDD2130641A463933
Data 1. rejestracji	09-05-2018
Data nast. bad. techn.	15-06-2027
Rok produkcji	2018 (rok produkcji został zweryfikowany z zewnętrzną bazą danych)
Stan licznika [km]	252 127 (odczytany)
Kolor nadwozia/rodzaj powłoki	grafitowy/INNY

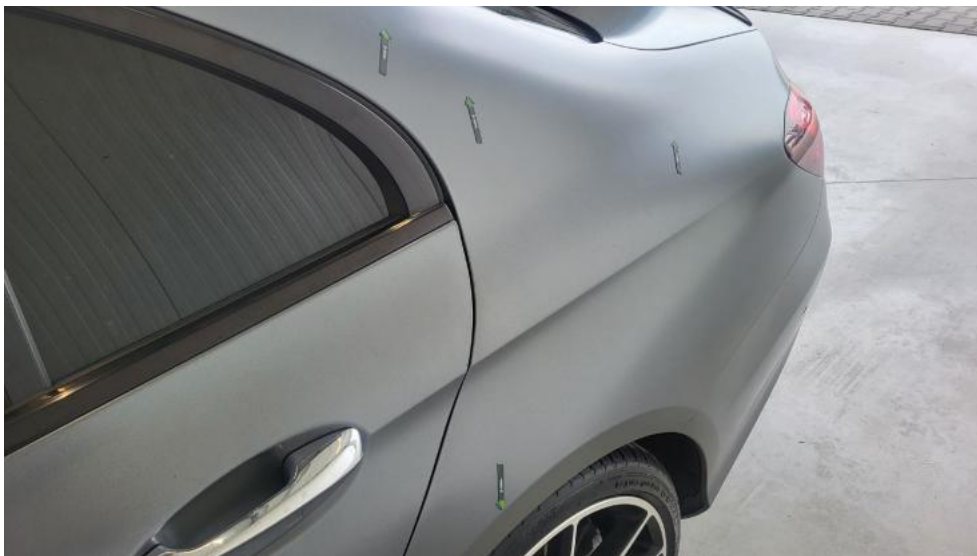
Fot. 59.
Błotnik tylny L / Ściana boczna L - Wgniecenie/odkształcenie 1

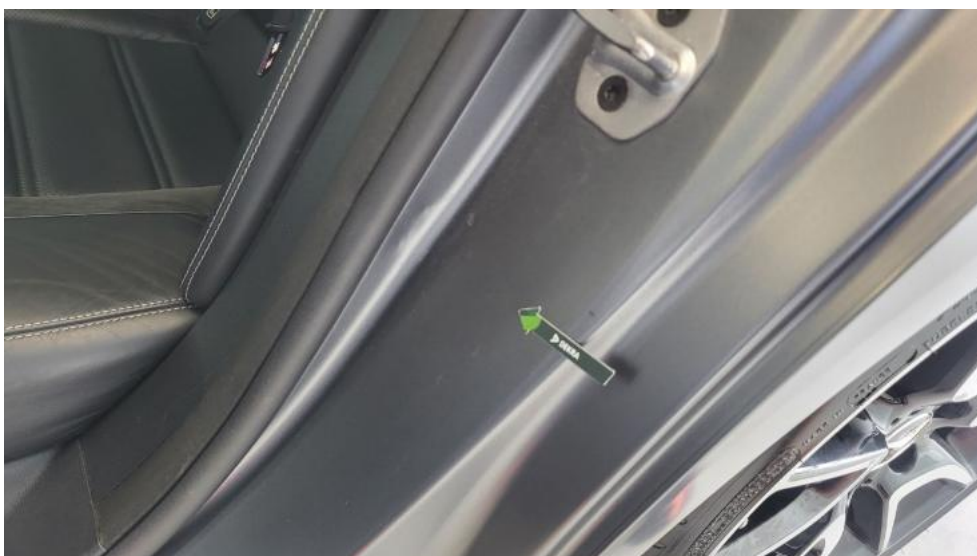
Fot. 60.
Błotnik tylny L / Ściana boczna L - Wgniecenie/odkształcenie 2
