## WYCENA WARTOŚCI

Zadanie: Określenie wartości rynkowej pojazdu

| DANE IDENTYFIKACYJNE POJAZDU | | Dane: [D] IX-2026 | |
|---|---|---|---|
| Marka: | FIAT | Nr rejestracyjny: | WZ543KR |
| Model pojazdu: | Ducato MAXI 2.3 M-jet MR`16 E6d 3.5t | Nr Info-Ekspert: | 045-05852 |

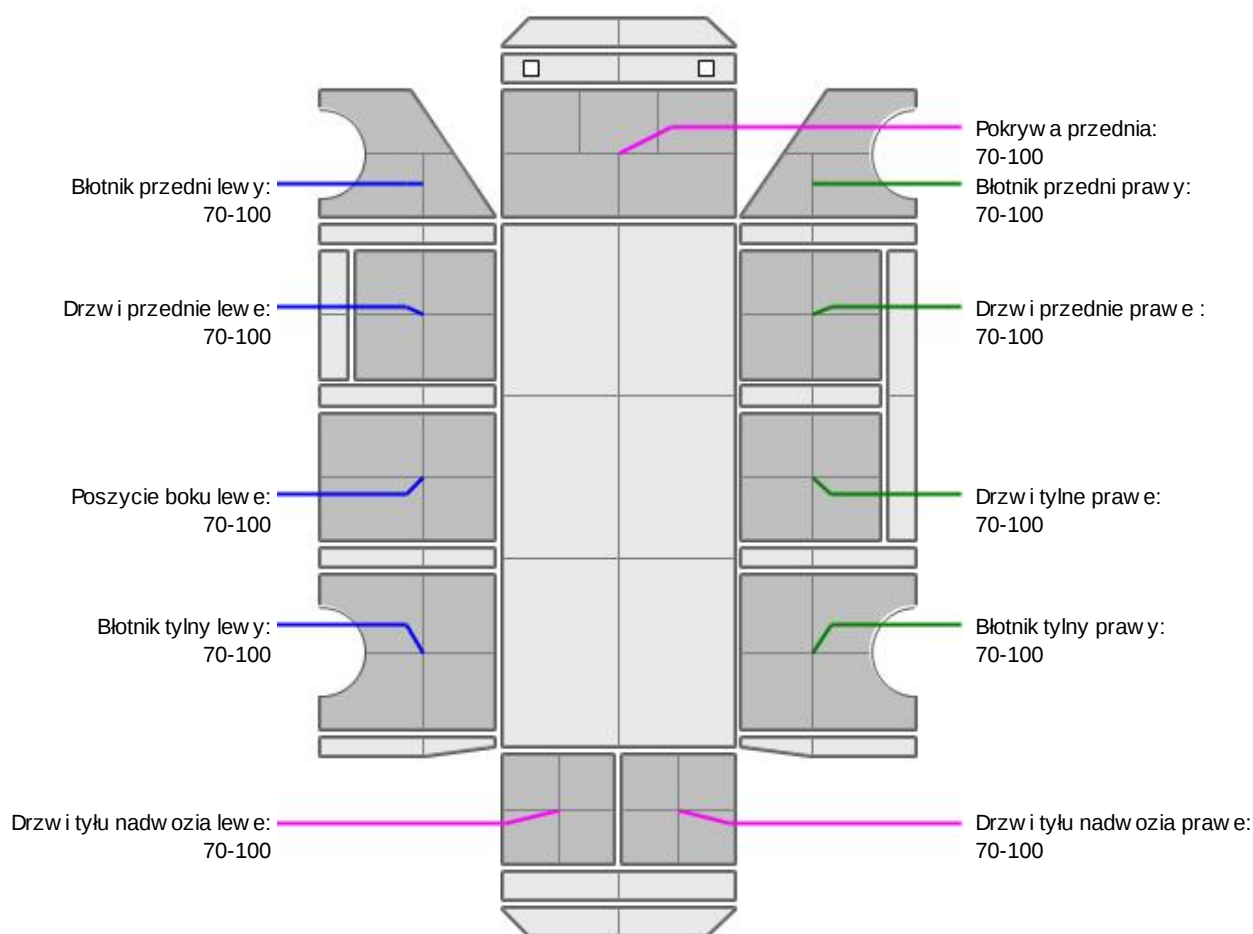
### NADWOZIE – Opis powłoki lakierowej

| L.p. | Nazwa elementu | L / P | Grubość powłoki [µm] | Opis |
| 1 | Pokrywa przednia | | 70-100 | |
