RAPORT TECHNICZNY

Zamawiający raport:	PKO Leasing Świętokrzyska 36, 00-116 Warszawa
Numer zlecenia:	82/27/09/2024/PKO LEASING REMARKETING
Numer wewnętrzny:	23/012935
Wykonawca raportu:	Artur Kawęcki
Przedmiot raportu:	Przyczepa rolnicza wywrotka KERLAND P3210
Nr fabryczny:	00167
Data sporządzenia raportu:	03-10-2023
Wartość rynkowa:	-
Wartość dla wymuszonej sprzedaży:	-

Przedmiotem raportu jest przyczepa rolnicza wywrotka KERLAND P3210 przeznaczona do transportu płodów rolnych. Wywrot umożliwia szybki rozładunek materiałów sypkich. Znajduje zastosowanie w małych gospodarstwach.

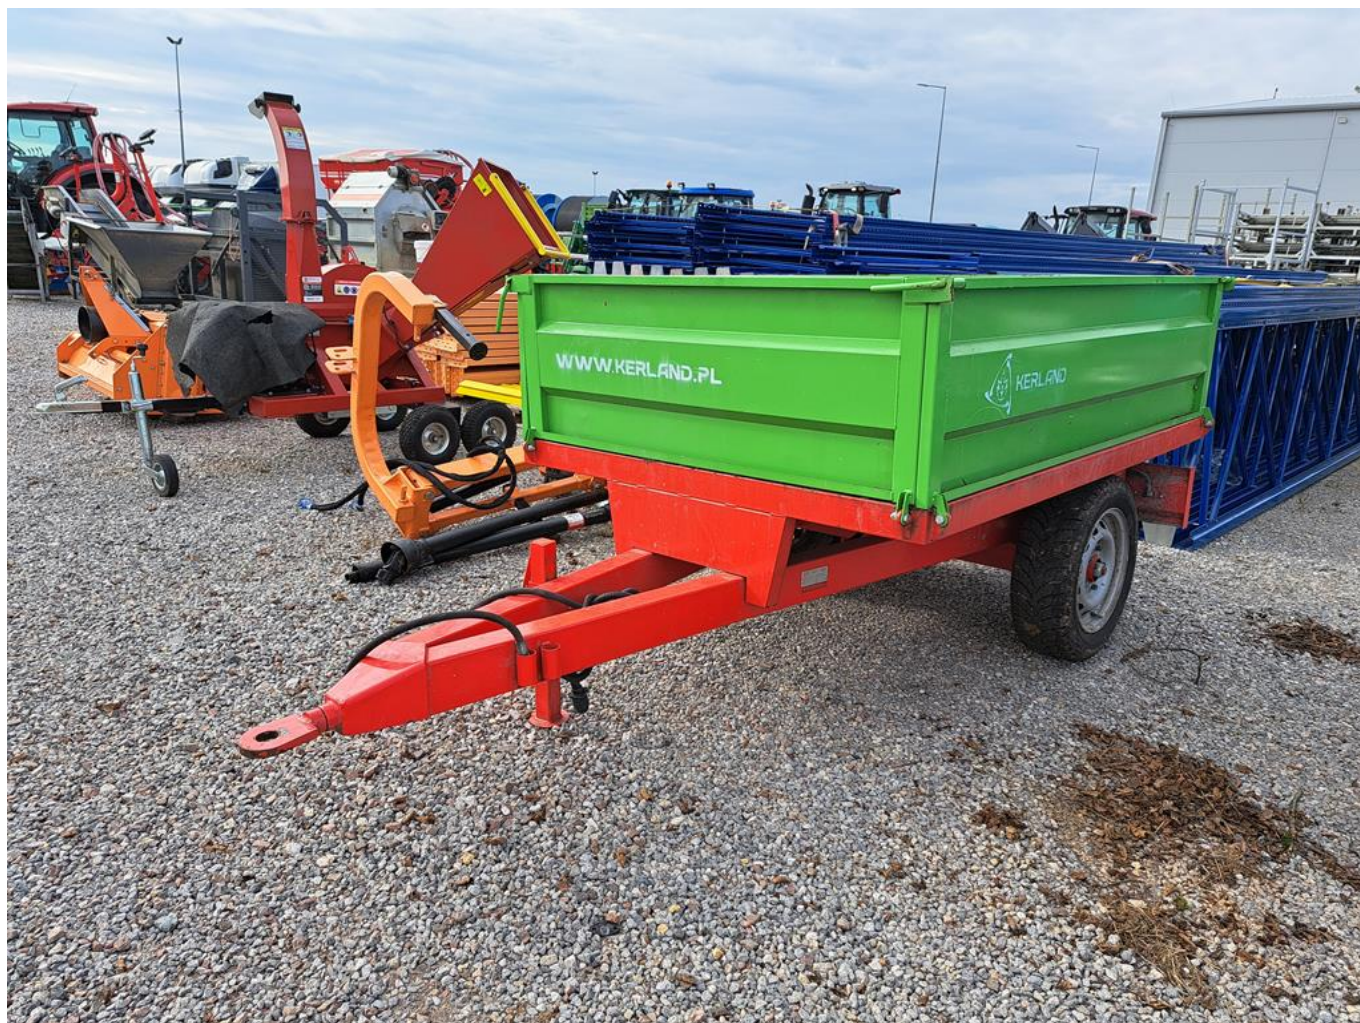
Nazwa:	Przyczepa rolnicza wywrotka
Producent:	KERLAND
Model:	P3210
Numer fabryczny:	00167
Rok produkcji:	2021

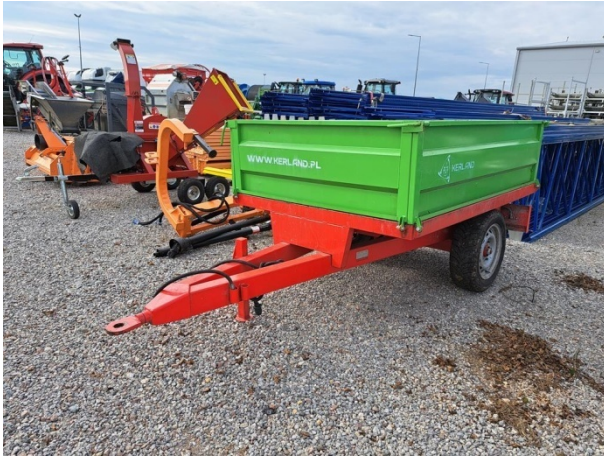
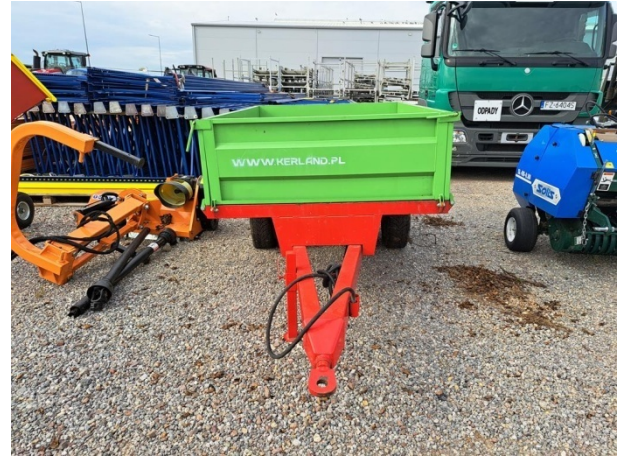
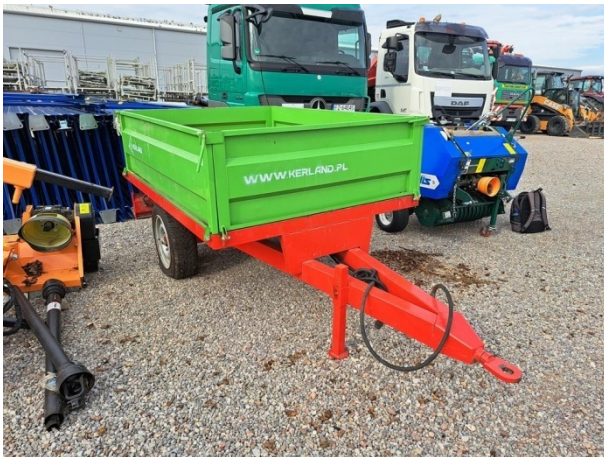
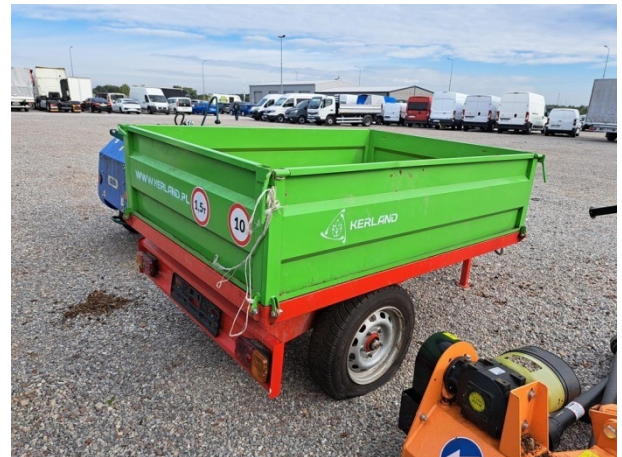
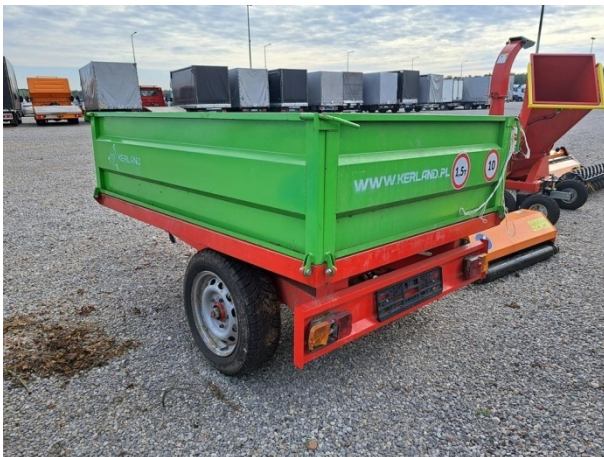
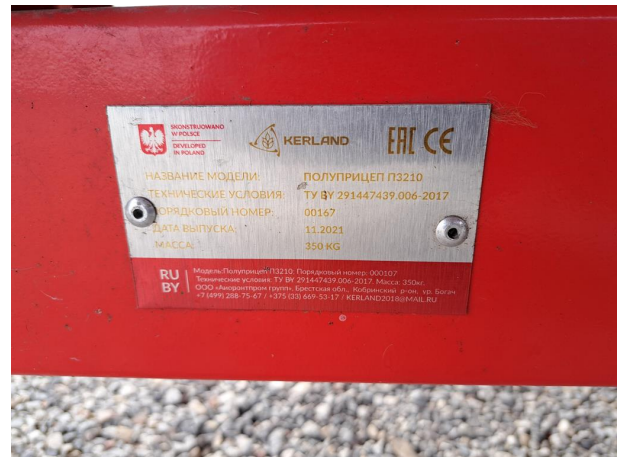
Dokumentacja zdjęciowa.

- burta boczna L – wgniecioną, odpryski powłoki lakierowej, ogniska korozji,
- burta boczna P – wgniecioną, odpryski powłoki lakierowej, ogniska korozji,
- burta przednia – wgniecioną, odpryski powłoki lakierowej, ogniska korozji,

- lampa tylna L – pęknięta,
- lampa tylna P – pęknięta,
- opona P – brak ciśnienia – konieczna weryfikacja,

Szczegółowy stan na załączonej dokumentacji zdjęciowej.
