## WYCENA WARTOŚCI

Zadanie: Ocena stanu technicznego i określenie wartości rynkowej pojazdu

| DANE IDENTYFIKACYJNE POJAZDU | | Dane: [C] II-2026 | |
|---|---|---|---|
| Marka: | MAN | Nr rejestracyjny: | EWI04258 |
| Model pojazdu: | 18.500 TGX E6 18.0t | Nr Info-Ekspert: | 148-02473 |

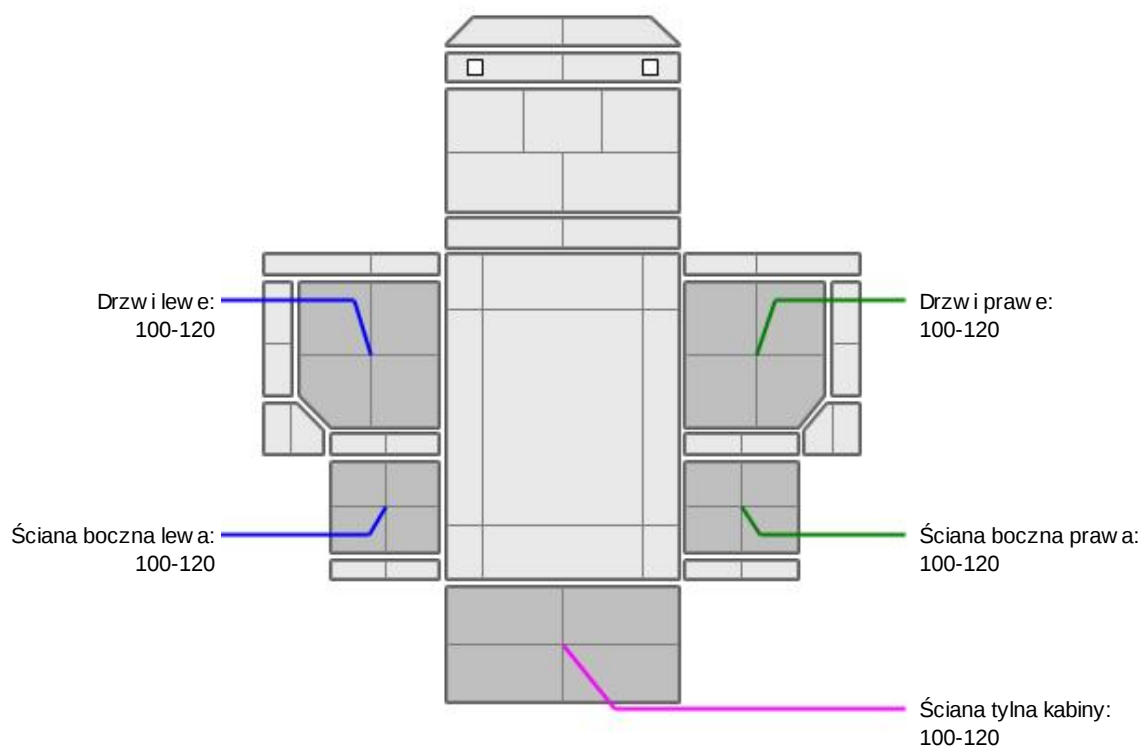
## KABINA KIEROWCY – Opis powłoki lakierowej

| L.p. | Nazwa elementu | L / P | Grubość powłoki<br>[μm] | Opis |
| 1 | Drzwi | L | 100-120 | |
