## Wycena Wartości

Zadanie: Ocena stanu technicznego i określenie wartości rynkowej pojazdu

| DANE IDENTYFIKACYJNE POJAZDU | | Dane: [D] VII-2026 | |
|---|---|---|---|
| Rodzaj pojazdu: | Samochód ciężarowy do 3.5t | VIN: | W1V9071331N155019 |
| Marka: | MERCEDES-BENZ | Nr rejestracyjny: | LU180TM |

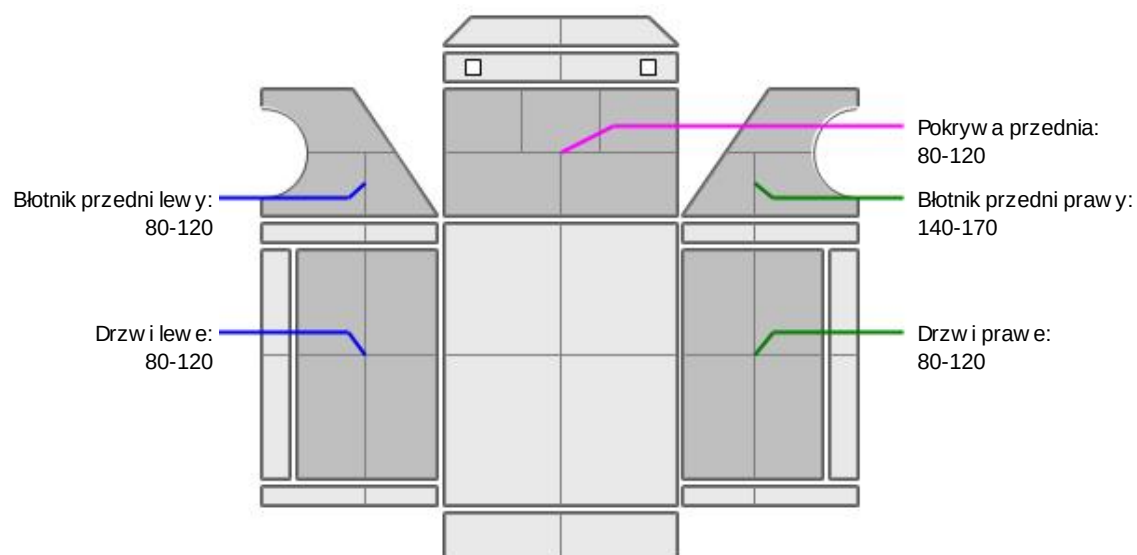
**KABINA KIEROWCY – Opis powłoki lakierowej**

| L.p. | Nazwa elementu | L / P | Grubość powłoki [µm] | Opis |
| 1 | Pokrywa przednia | | 80-120 | |
