## WYCENA WARTOŚCI

Zadanie: Ocena stanu technicznego i określenie wartości rynkowej pojazdu

| DANE IDENTYFIKACYJNE POJAZDU | | Dane: [O] VIII-2026 | |
|---|---|---|---|
| Marka: | AUDI | Nr rejestracyjny: | PY33540 |
| Model pojazdu: | A5 Coupe Quattro 2.0 TFSI MR`16 E6 B9 | Nr Info-Ekspert: | 002-03142 |

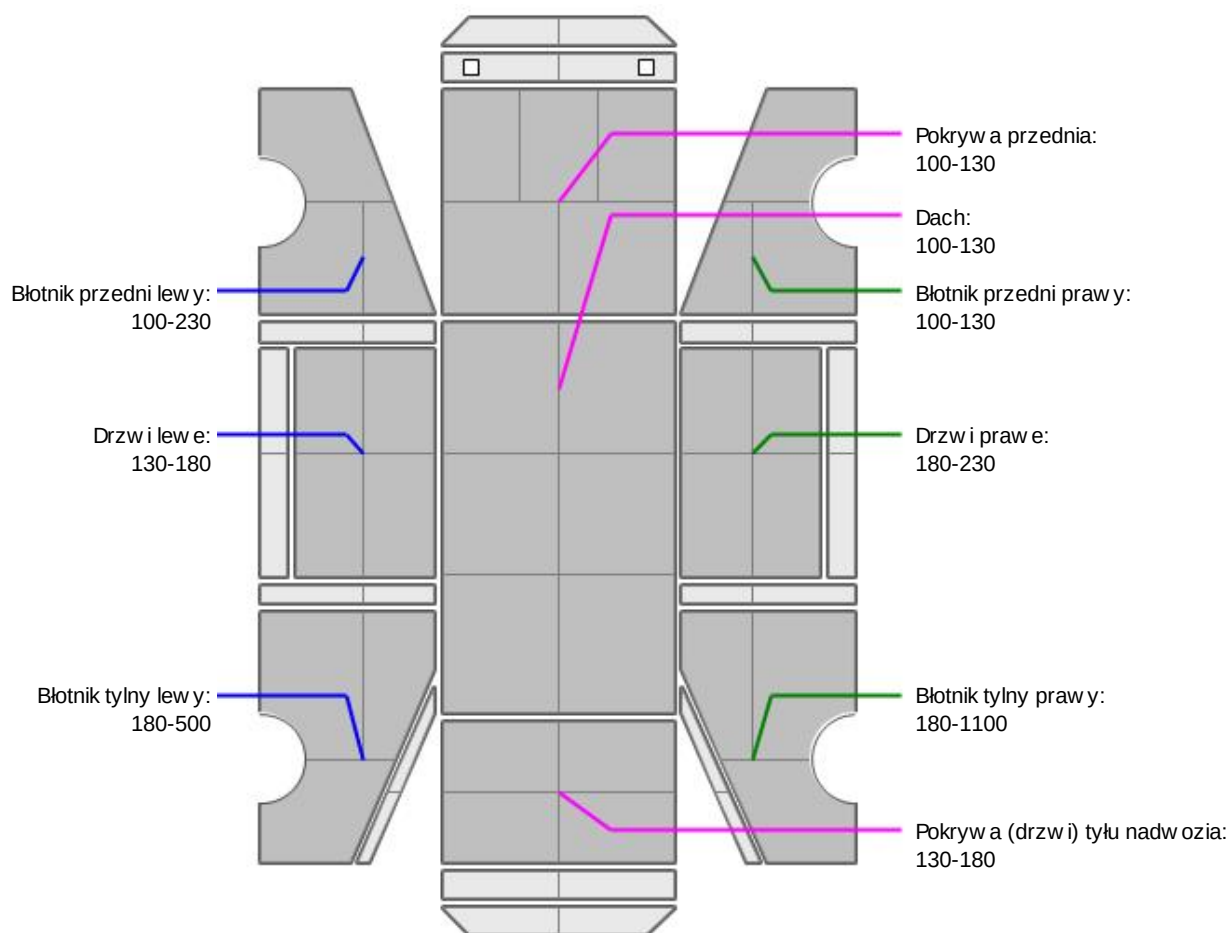
**KABINA KIEROWCY – Opis powłoki lakierowej**

| L.p. | Nazwa elementu | L / P | Grubość powłoki [μm] | Opis |
| 1 | Pokrywa przednia | | 100-130 | |
