## WYCENA WARTOŚCI

Zadanie: Ocena stanu technicznego i określenie wartości rynkowej pojazdu

| DANE IDENTYFIKACYJNE POJAZDU | | Dane: [C] X-2025 | |
|---|---|---|---|
| Rodzaj pojazdu: | Ciągnik samochodowy | VIN: | XL RTEH4300G313559 |
| Marka: | DAF | Nr rejestracyjny: | NO6216V |

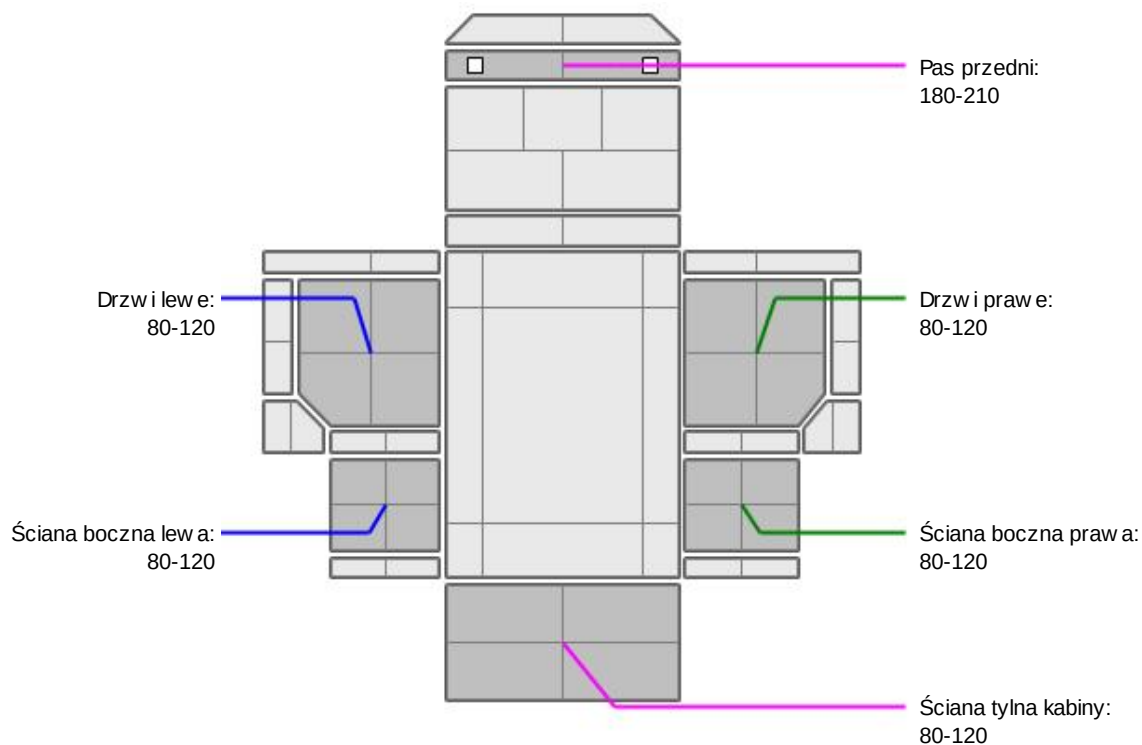
## KABINA KIEROWCY – Opis powłoki lakierowej

| L.p. | Nazwa elementu | L / P | Grubość powłoki [μm] | Opis |
| 1 | Pas przedni | | 180-210 | |
