RAPORT TECHNICZNY

Zamawiający raport:	PKO Leasing Świętokrzyska 36, 00-116 Warszawa
Numer zlecenia:	22/31/12/2024/PKO LEASING REMARKETING
Numer wewnętrzny:	22/030525
Wykonawca raportu:	Przemysław Kaluźny
Przedmiot raportu:	Kombajn zrębowy (harwester) John Deere 1070D
Nr fabryczny:	WJ107D001579
Data sporządzenia raportu:	08-01-2025

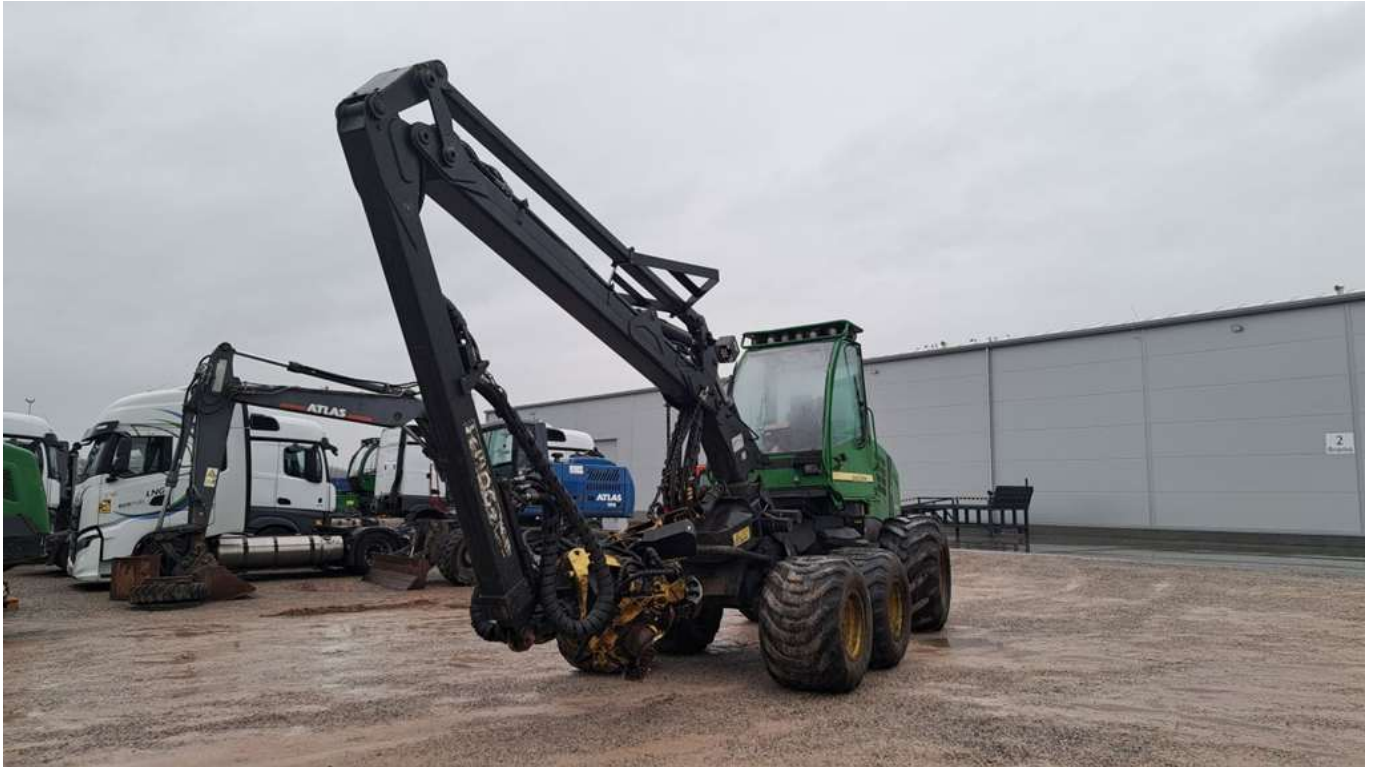
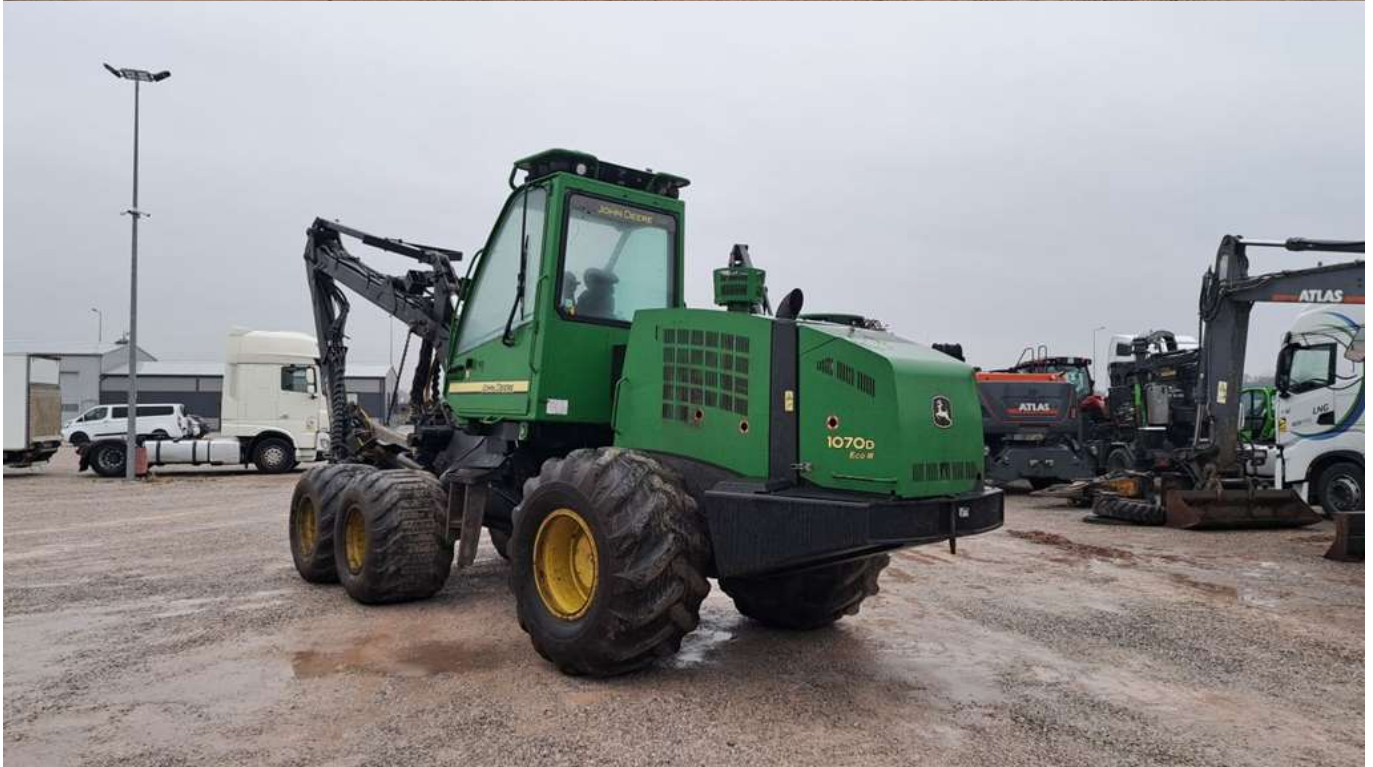
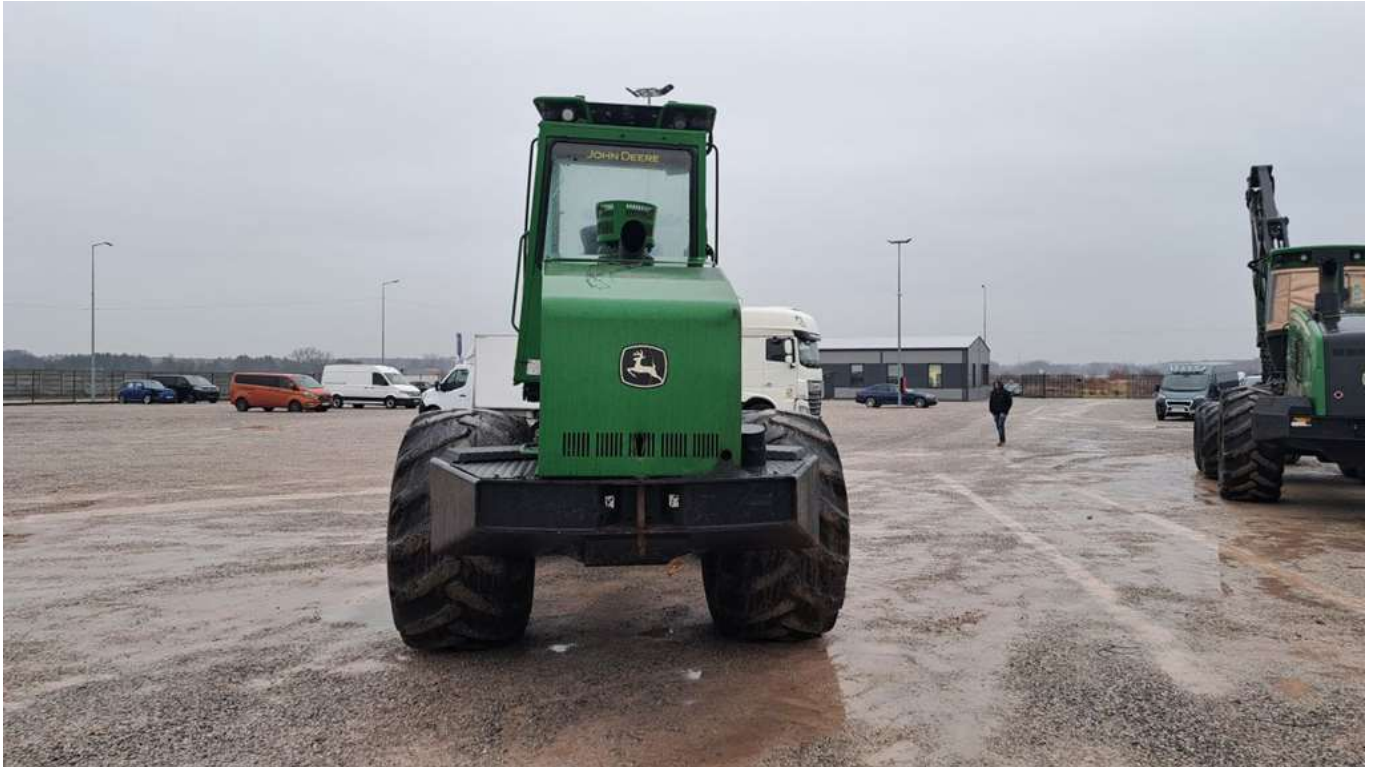
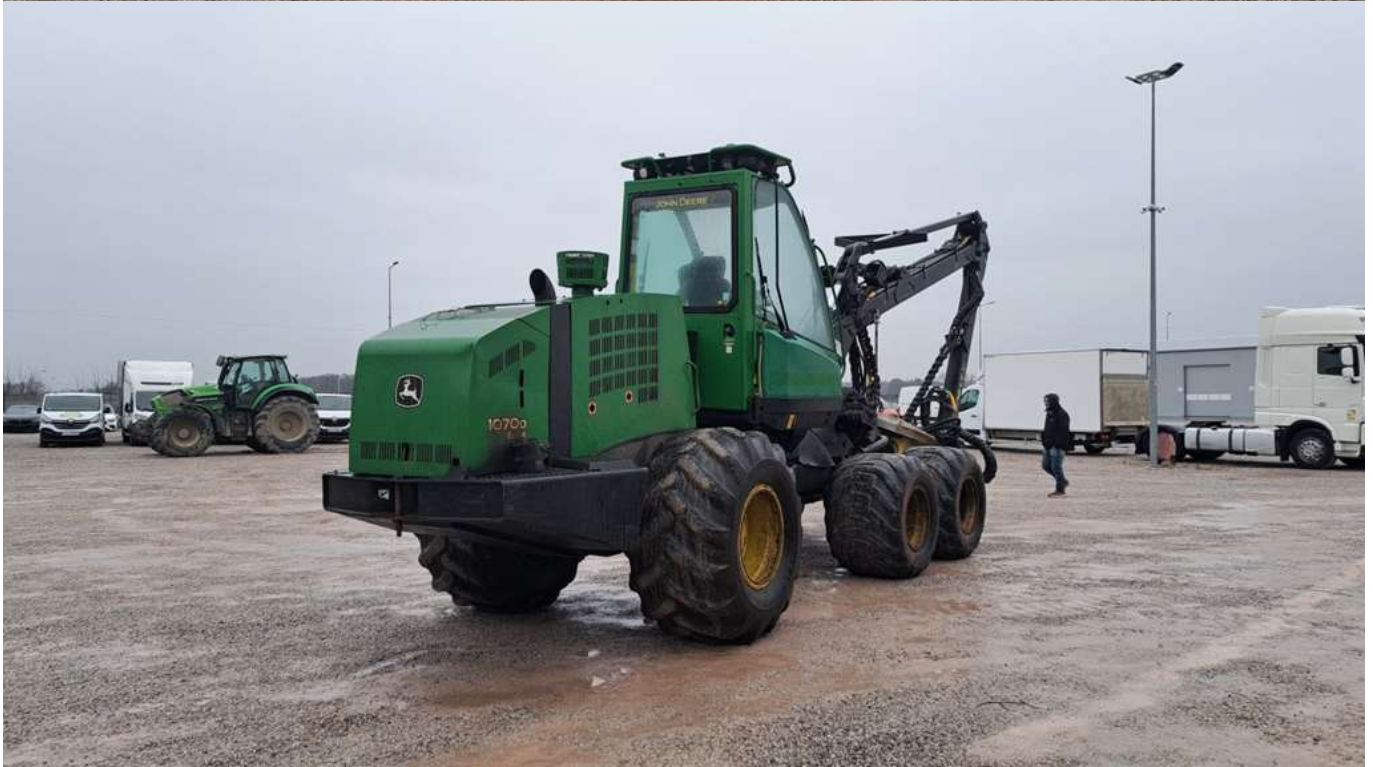
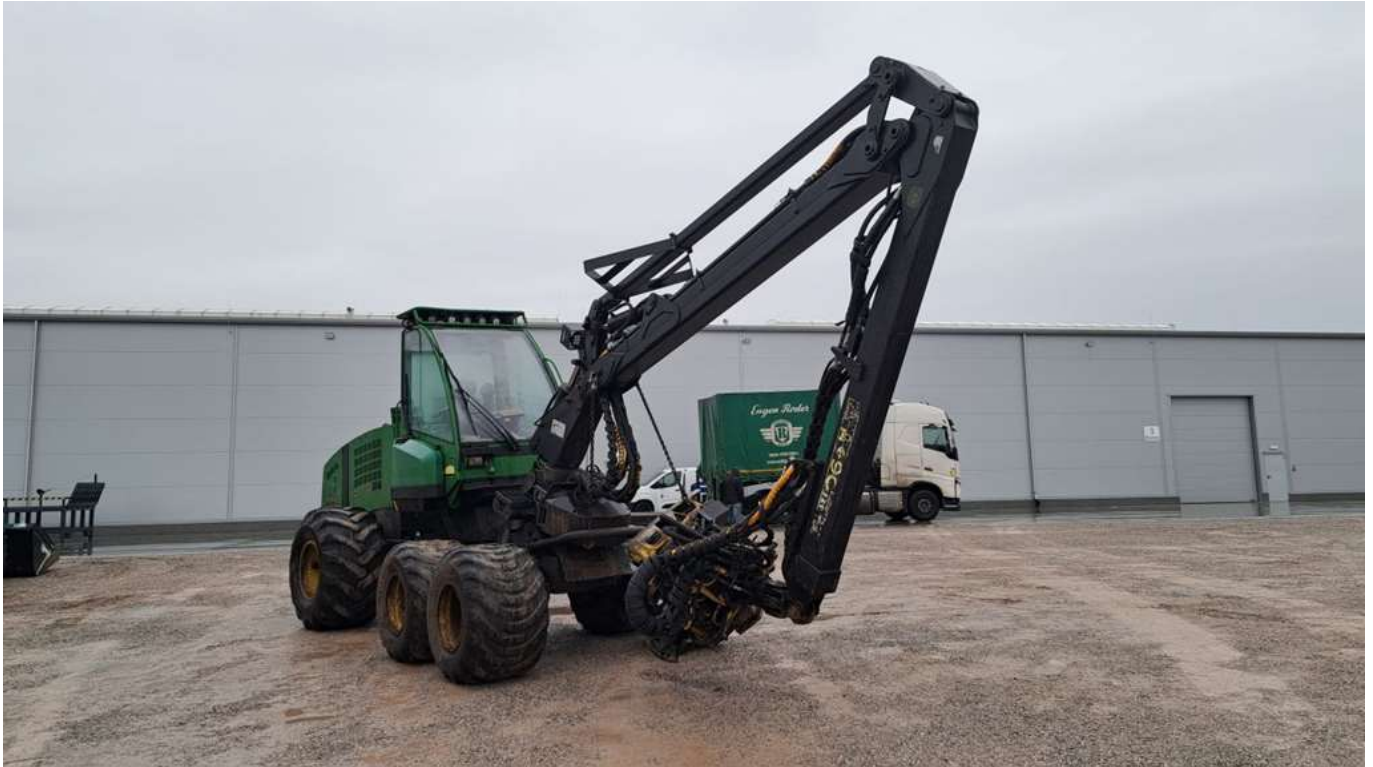
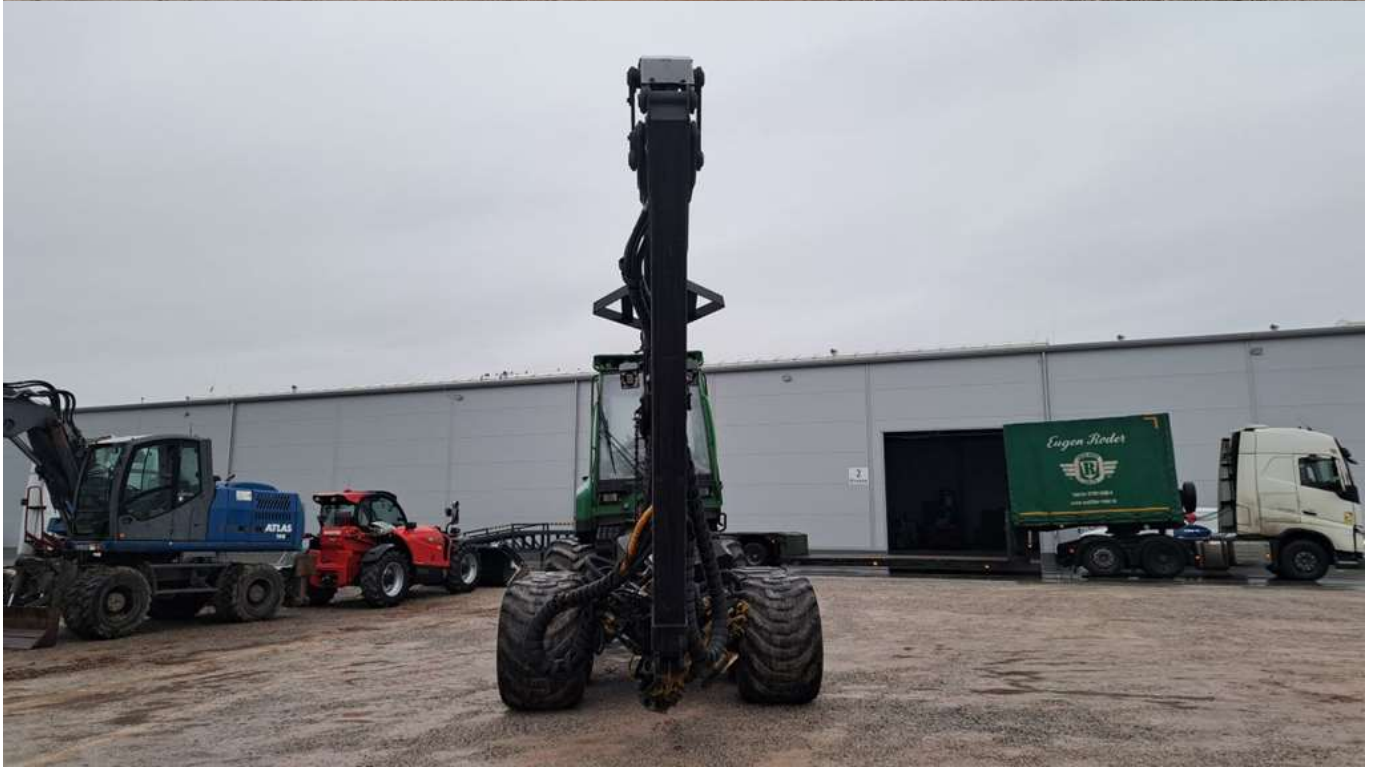
Dokumentacja zdjęciowa poniżej.

Szczegółowy stan zobrazowany w dokumentacji zdjęciowej.

Stwierdzono typowe uszkodzenia eksploatacyjne w postaci zarysowań, deformacji czy śladów korozji.

Kabina zabrudzona, fotel operatora rozdarty, stopie zdeformowane, pokrywa silnika z licznymi deformacjami oraz ogniskami korozji, reflektor lewy pęknięty
