WYCENA WARTOŚCI

Zamawiający:	PKO Leasing Świętokrzyska 36, 00-116 Warszawa
Numer zlecenia:	67/10/04/2026/PKO LEASING REMARKETING
Numer wewnętrzny:	21/007566
Wykonawca:	Artur Kawęcki
Przedmiot wyceny:	Ładowarka teleskopowa KRAMER KT557
Nr fabryczny:	WNK41624JKTLD0154
Data sporządzenia:	16-04-2026

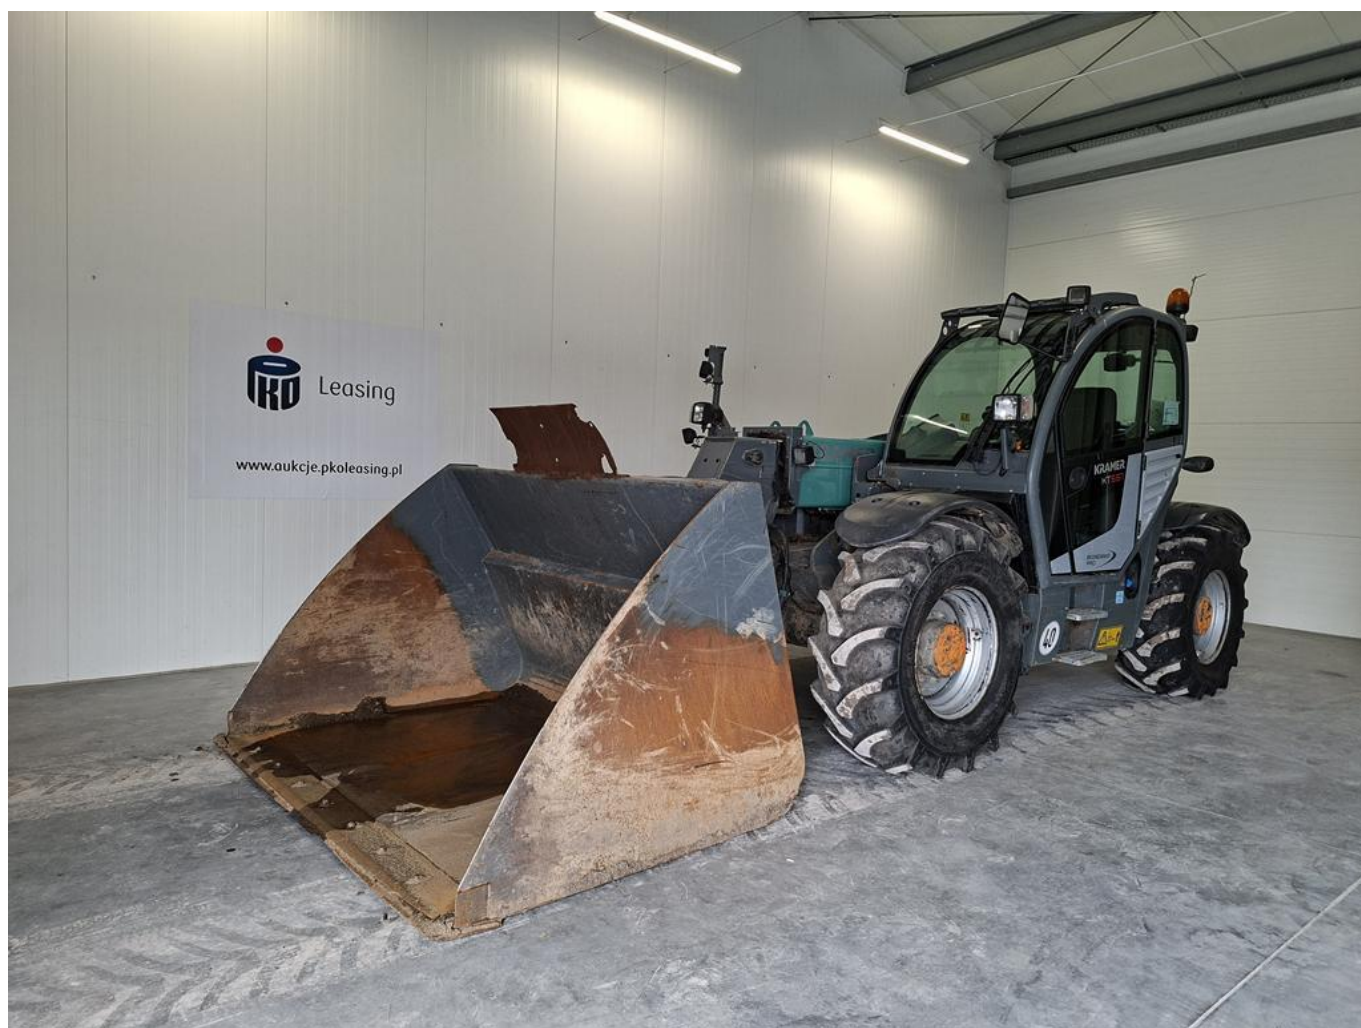
Przedmiotem wyceny jest ładowarka teleskopowa KRAMER KT557 przeznaczona do podnoszenia, załadunku oraz transportu ładunku o dużym ciężarze. Maszyna znajduje zastosowanie w branży przemysłowej, rolniczej oraz budowlanej.

Nazwa:	Ładowarka teleskopowa
Producent:	KRAMER
Nazwa handlowa:	KT557
Typ/model:	416-24
Numer fabryczny:	WNK41624JKTLD0154
Przebieg:	7919 mth
Rok produkcji:	2019
