## Poglądowy Raport Stanu Technicznego

Zadanie: Ocena stanu technicznego i określenie wartości rynkowej pojazdu

| DANE IDENTYFIKACYJNE POJAZDU | | Dane: [C] VIII-2025 | |
|---|---|---|---|
| Rodzaj pojazdu: | Ciągnik samochodowy | VIN: | WM A 1 3 X Z Z 8 M P 1 5 8 9 9 5 |
| Model pojazdu: | 18.470 TGX E6 18.0t | Nr Info-Ekspert: | 148-02525 |

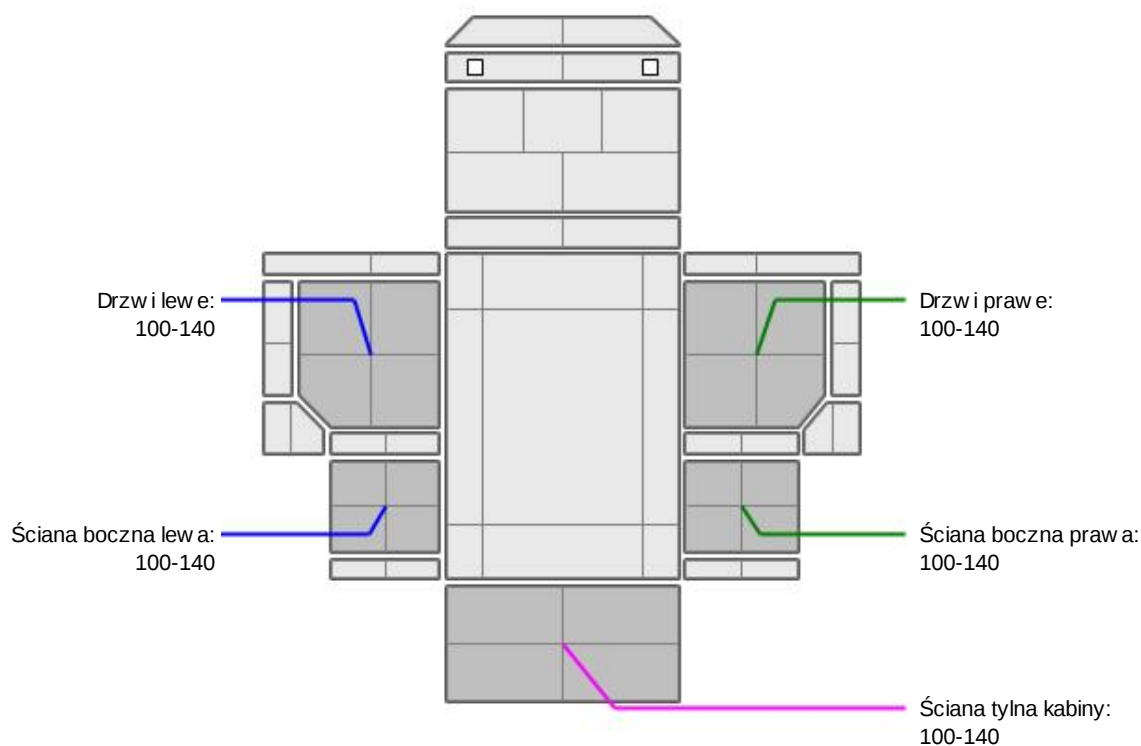
### KABINA KIEROWCY – Opis powłoki lakierowej

| L.p. | Nazwa elementu | L / P | Grubość powłoki [μm] | Opis |
| 1 | Drzwi | L | 100-140 | |
