RAPORT TECHNICZNY

Zamawiający raport:	PKO Leasing Świętokrzyska 36, 00-116 Warszawa
Numer zlecenia:	108/02/10/2024/PKO LEASING REMARKETING
Numer wewnętrzny:	21/020629
Wykonawca raportu:	Artur Kawęcki
Przedmiot raportu:	Wózek widłowy TOYOTA 02-8FGF25
Nr fabryczny:	8FGF25 60600
Data sporządzenia raportu:	17-10-2024
Wartość rynkowa:	-
Wartość dla wymuszonej sprzedaży:	-

Przedmiotem raportu jest wózek widłowy TOYOTA 02-8FGF25 wykorzystywany w transporcie bliskim i magazynowaniu towarów o znacznej masie. Znajduje zastosowanie w magazynach, fabrykach, gospodarstwach.

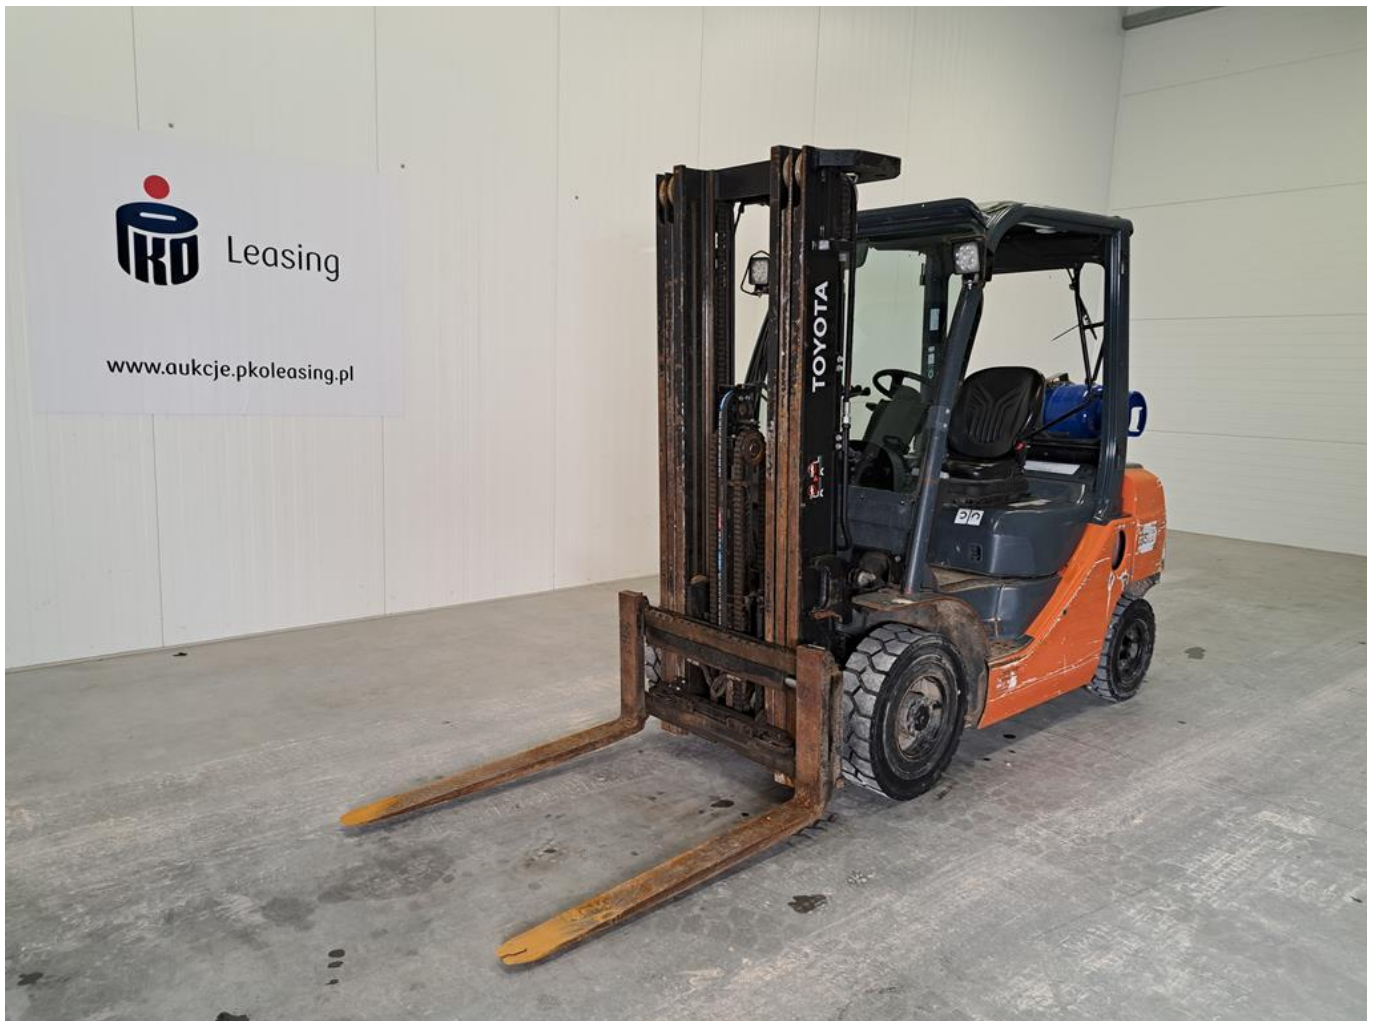
Nazwa:	Wózek widłowy
Producent:	TOYOTA
Typ/model:	02-8FGF25
Numer fabryczny:	8FGF25 60600
Przebieg:	14073 mth
Rok produkcji:	2015

Udźwig nominalny:	2500 kg
Masa własna:	4090 kg
Wysokość podnoszenia:	4700 mm
Maszt:	Triplex
Napęd:	LPG
Moc silnika:	38 kW
Ogumienie przód:	SOLIDEAL 7.00-12
Ogumienie tył:	SOLIDEAL 6.00-9
Wyposażenie:	Pełna kabina Ogrzewanie kabiny Oświetlenie robocze Czujnik obciążenia fotela Przesuw boczny
