## Wycena Wartości

Zadanie: Ocena stanu technicznego i określenie wartości rynkowej pojazdu

| DANE IDENTYFIKACYJNE POJAZDU | | Dane: [D] VII-2026 | |
|---|---|---|---|
| Marka: | MERCEDES-BENZ | Nr rejestracyjny: | LU184TM |
| Model pojazdu: | 314 Sprinter CDI MR`18 E6 3.5t | Nr Info-Ekspert: | 022-10039 |

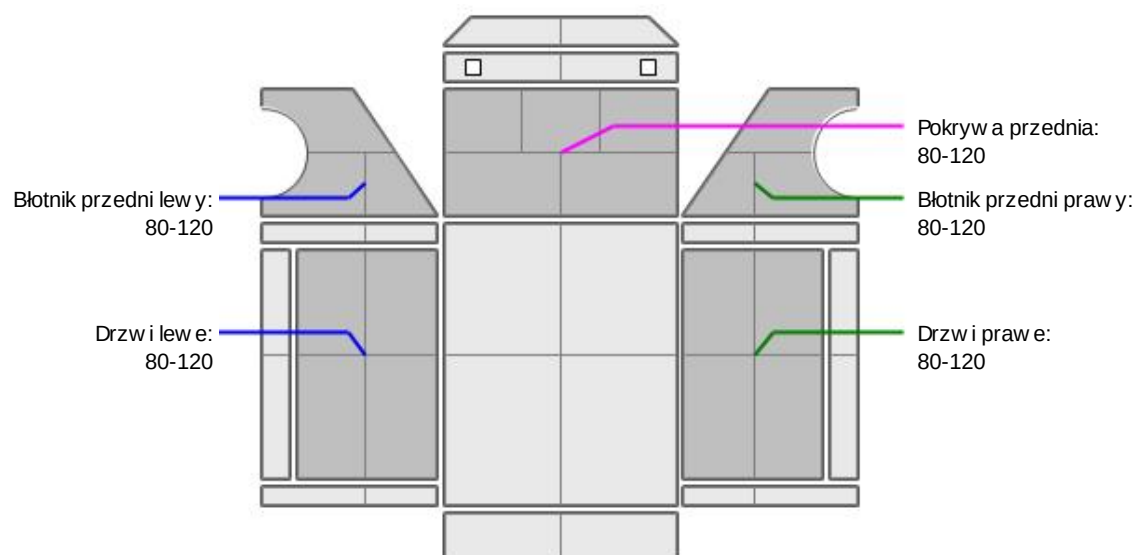
**KABINA KIEROWCY – Opis powłoki lakierowej**

| L.p. | Nazwa elementu | L / P | Grubość powłoki [µm] | Opis |
| 1 | Pokrywa przednia | | 80-120 | |
