## Wycena Wartości

Zadanie: Ocena stanu technicznego i określenie wartości rynkowej pojazdu

| DANE IDENTYFIKACYJNE POJAZDU | | Dane: [D] VII-2026 | |
|---|---|---|---|
| Rodzaj pojazdu: | Samochód ciężarowy do 3.5t | VIN: | W1V9071331N158178 |
| Marka: | MERCEDES-BENZ | Nr rejestracyjny: | LU195TM |

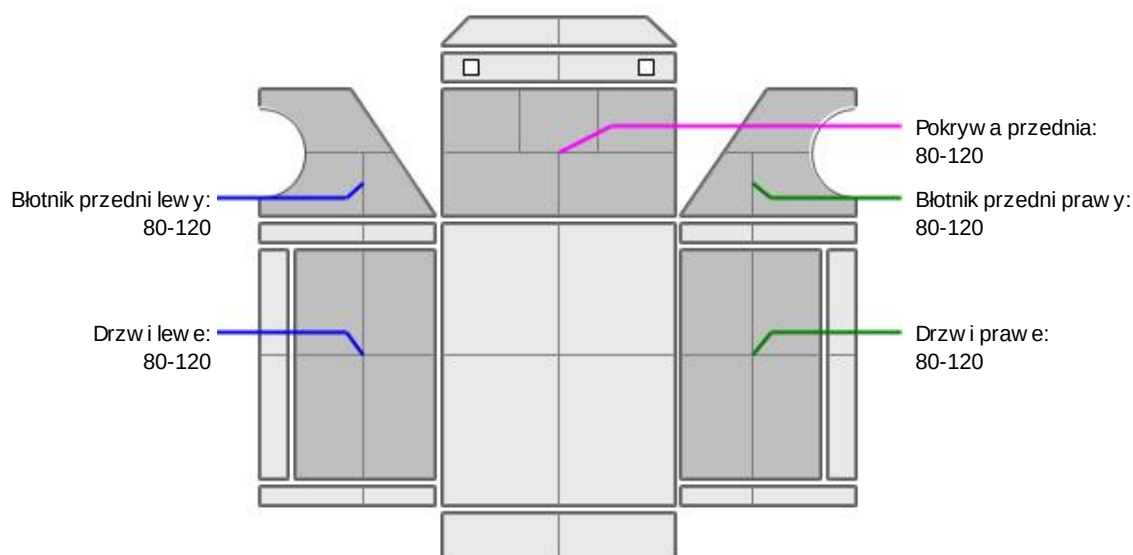
**KABINA KIEROWCY – Opis powłoki lakierowej**

| L.p. | Nazwa elementu | L / P | Grubość powłoki [μm] | Opis |
| 1 | Pokrywa przednia | | 80-120 | |
