## Poglądowy Raport Stanu Technicznego

Zadanie: Ocena stanu technicznego i określenie wartości rynkowej pojazdu

| DANE IDENTYFIKACYJNE POJAZDU | | Dane: [C] III-2025 | |
|---|---|---|---|
| Rodzaj pojazdu: | Ciągnik samochodowy | VIN: | W1T96340310512557 |
| Model pojazdu: | 1851 Actros MR`19 E6 18.0t | Nr Info-Ekspert: | 022-11288 |

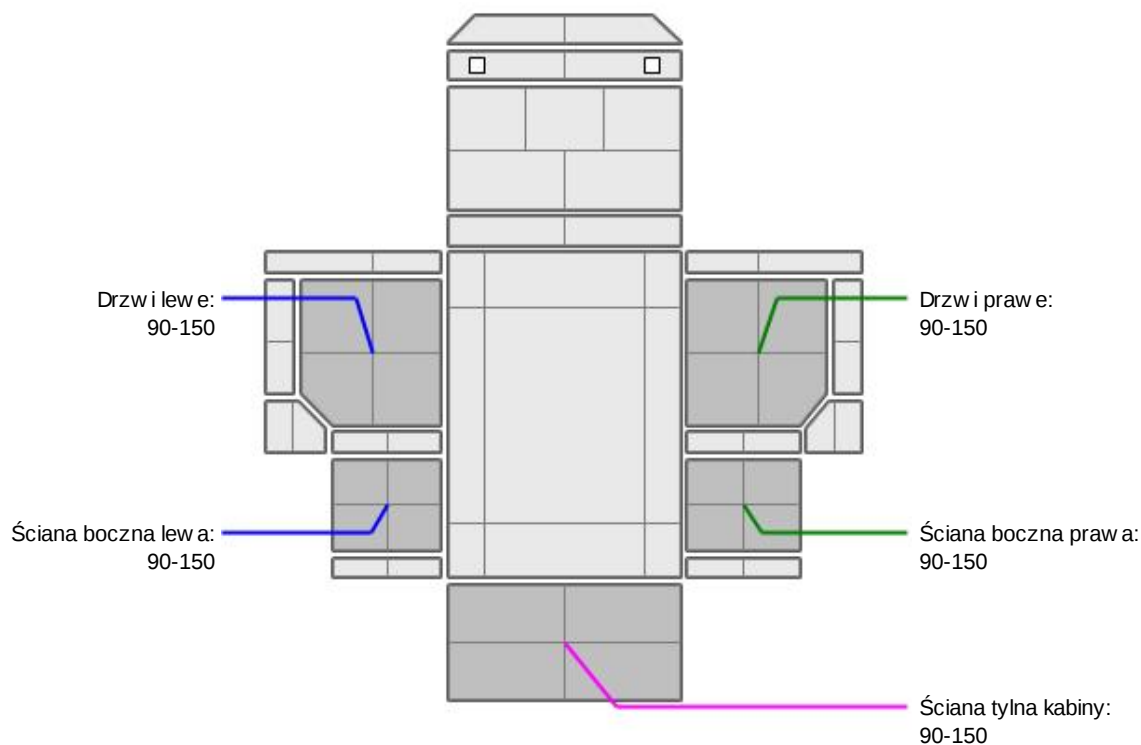
**KABINA KIEROWCY – Opis powłoki lakierowej**

| L.p. | Nazwa elementu | L / P | Grubość powłoki [µm] | Opis |
| 1 | Drzwi | L | 90-150 | |
