## WYCENA WARTOŚCI

Zadanie: Ocena stanu technicznego i określenie wartości rynkowej pojazdu

| DANE IDENTYFIKACYJNE POJAZDU | | Dane: [C] VII-2026 | |
|---|---|---|---|
| Rodzaj pojazdu: | Ciągnik samochodowy | VIN: | WM A 0 6 K Z Z 1 R P 2 7 7 6 0 1 |
| Marka: | MAN | Nr rejestracyjny: | EW11959 |

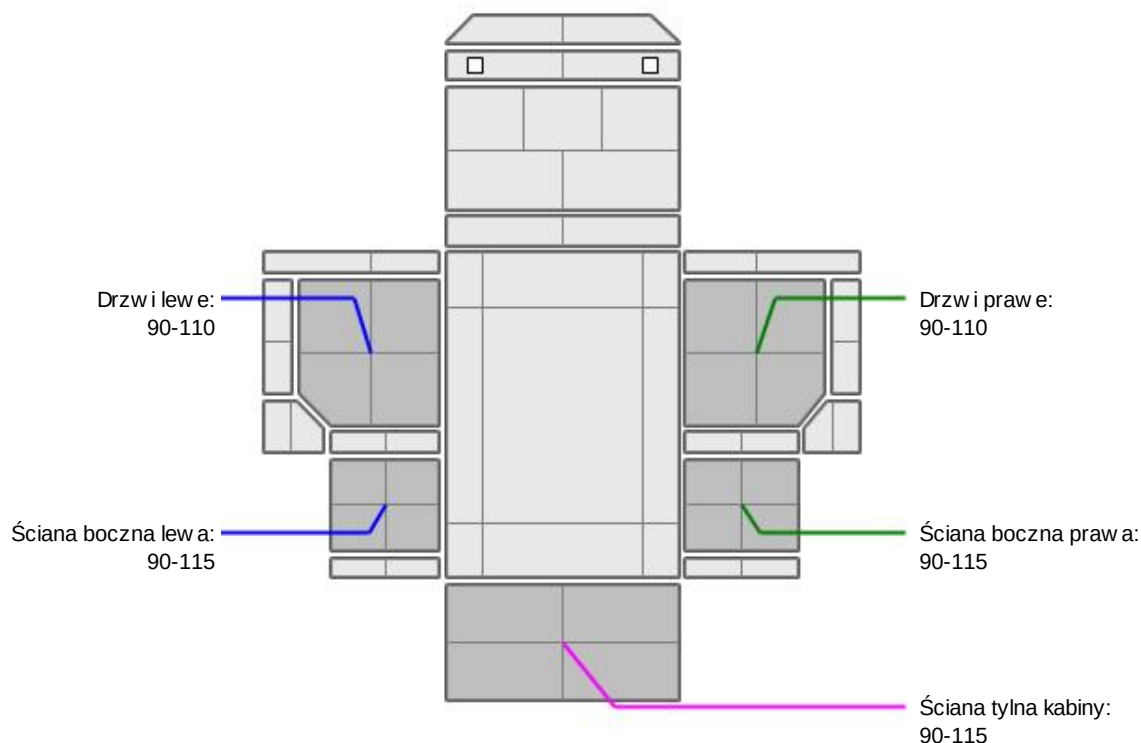
### KABINA KIEROWCY – Opis powłoki lakierowej

| L.p. | Nazwa elementu | L / P | Grubość powłoki [μm] | Opis |
| 1 | Drzwi | L | 90-110 | |
