Nr zlecenia: 138/05/08/2026/PKO LEASING REMARKETING

## Wycena wartości

Zadanie: Określenie wartości rynkowej pojazdu

| DANE IDENTYFIKACYJNE POJAZDU | | Dane: [C] VIII-2026 | |
|---|---|---|---|
| Marka: | IVECO | Nr rejestracyjny: | SB031FU |

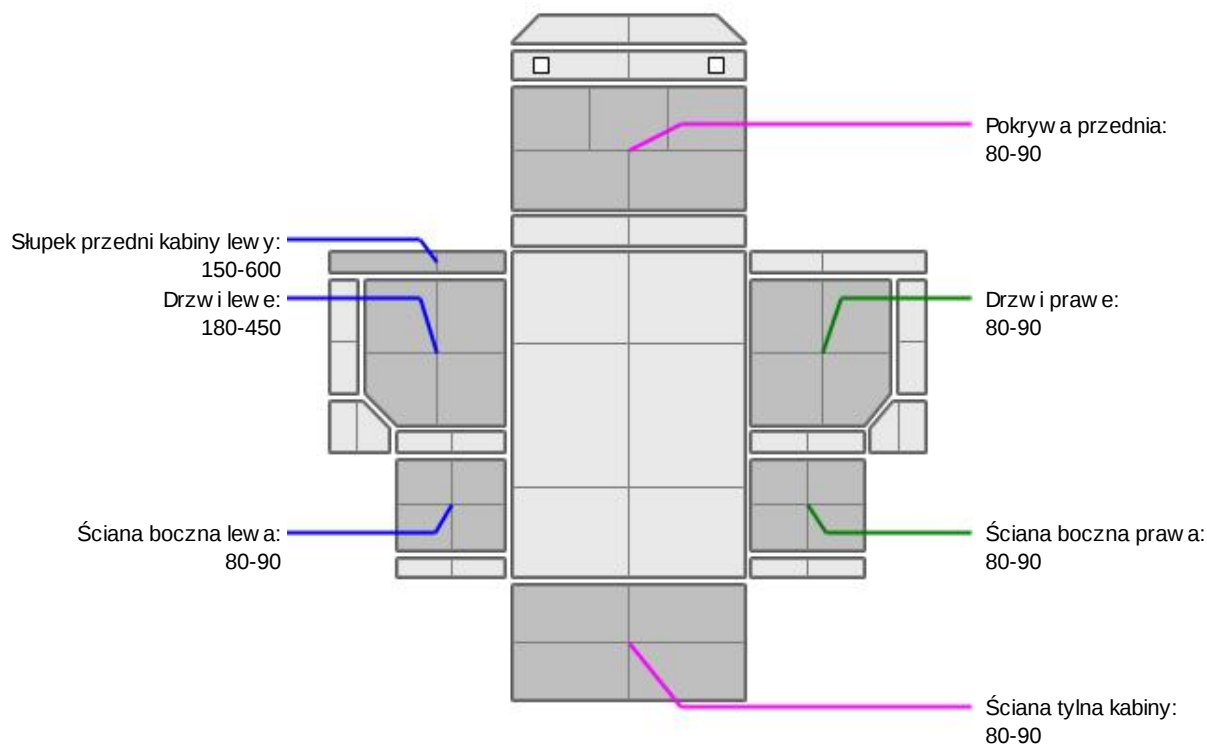
## KABINA KIEROWCY – Opis powłoki lakierowej

| L.p. | Nazwa elementu | L / P | Grubość powłoki [μm] | Opis |
| 1 | Pokrywa przednia | | 80-90 | |
