## RAPORT TECHNICZNY

| <b>Przedmiot raportu:</b> | Mini koparka WACKER NEUSON ET24 |
| <b>Nr fabryczny:</b> | WNCE1204K00002410 |
| <b>Data sporządzenia raportu:</b> | 22-08-2025 |

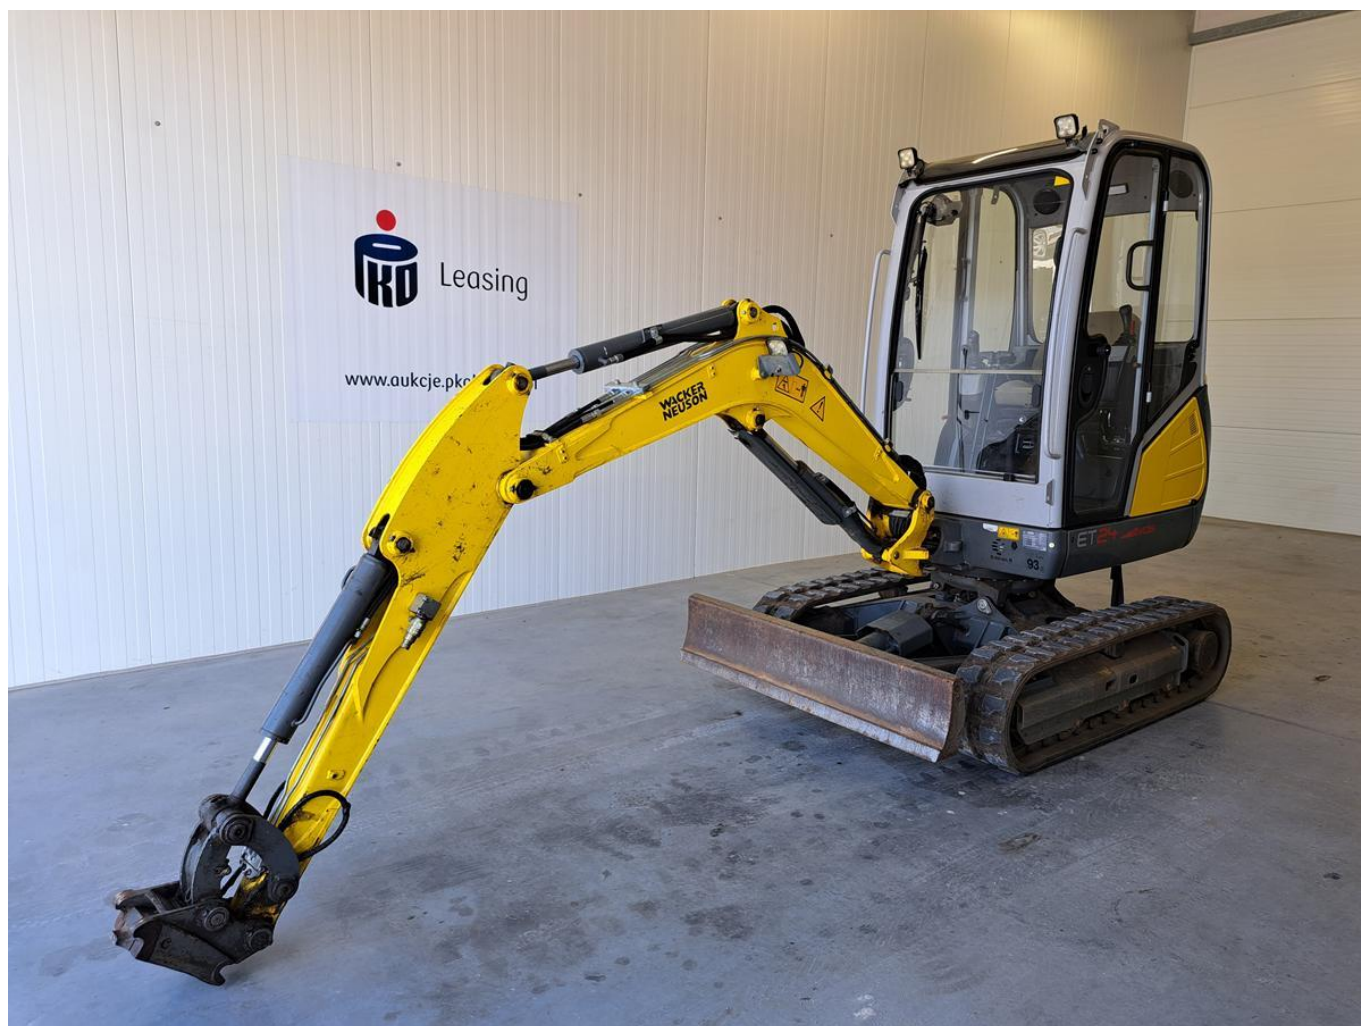
Przedmiotem raportu jest mini koparka gąsiennicowa WACKER NEUSON ET24 wykorzystywana do wykopów na małych przestrzeniach oraz w trudnodostępnych miejscach. Ze względu na gumowe gąsienice możliwość wjazdu bez niszczenia podłoża.
