## WYCENA WARTOŚCI

Zadanie: Określenie wartości rynkowej pojazdu

| DANE IDENTYFIKACYJNE POJAZDU | | Dane: [O] VII-2026 | |
|---|---|---|---|
| Rodzaj pojazdu: | <b>Samochód osobowy</b> | VIN: | <b>W0VZM8EF9K1061308</b> |
| Marka: | <b>OPEL</b> | Nr rejestracyjny: | <b>BI924FV</b> |

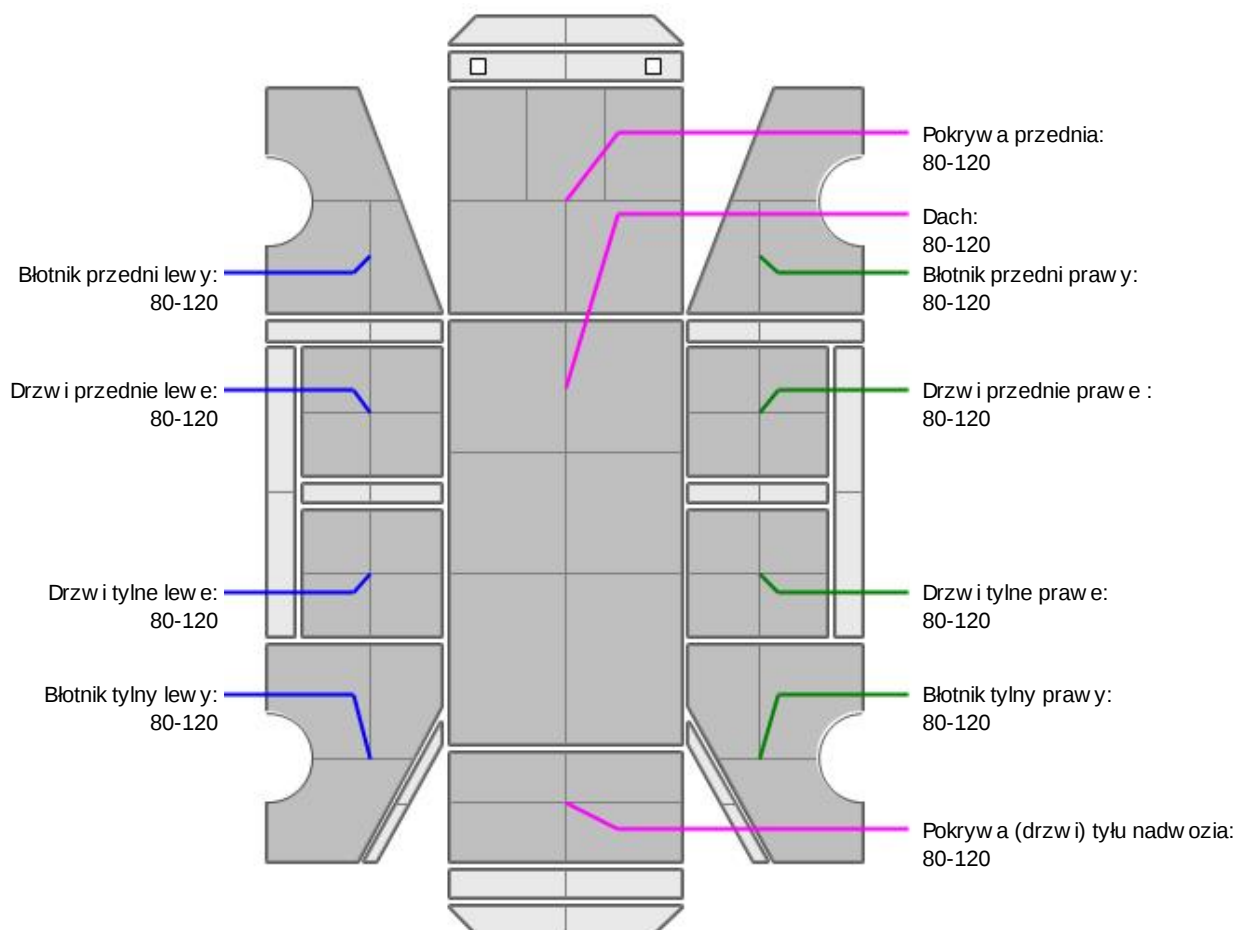
### NADWOZIE – Opis powłoki lakierowej

| L.p. | Nazwa elementu | L / P | Grubość powłoki [µm] | Opis |
| 1 | Pokrywa przednia | | 80-120 | |

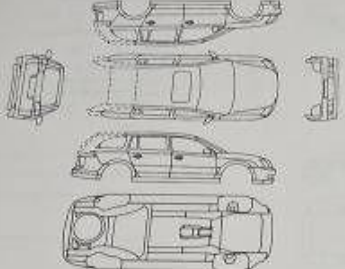
2. przegląd  
Samochód sprawny  
Tak ☒ Nie ☐  
Samochód naprawiono  
Tak ☐ Nie ☒  
Uszkodzenie powypadkowe nadwozia naprawione zgodnie z wytycznymi firmy Opel  
Tak ☐ Nie ☒  
Uwagi: Wzrostka 12/01/2021

Przegląd zabezpieczenia antykorozyjnego 17  
Ilustracja dotyczy wszystkich modeli

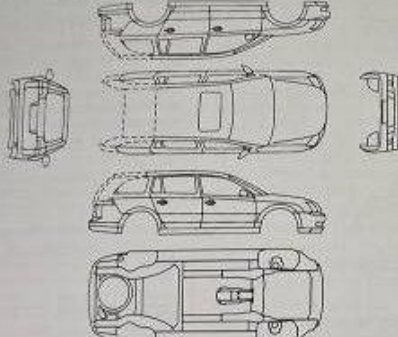
16 Przegląd zabezpieczenia antykorozyjnego  
Ilustracja dotyczy wszystkich modeli

Oznaczyć wynik badania odpowiednim symbolem:  
● Odpryski po uderzeniu kamienia    ■ Uszkodzenie nadwozia  
○ Wgniecenie / uderzenie    # Uszkodzenia lakieru  
+ Zarysowanie    ▶ Uszkodzenie zabezpieczenia podwozia
