Nr zlecenia: 79/29/08/2025/PKO LEASING REMARKETING

## Wycena Wartości

Zadanie: Ocena stanu technicznego i określenie wartości rynkowej pojazdu

| DANE IDENTYFIKACYJNE POJAZDU | | Dane: [D] IX-2025 | |
|---|---|---|---|
| Marka: | RENAULT | Nr rejestracyjny: | SK965YM |

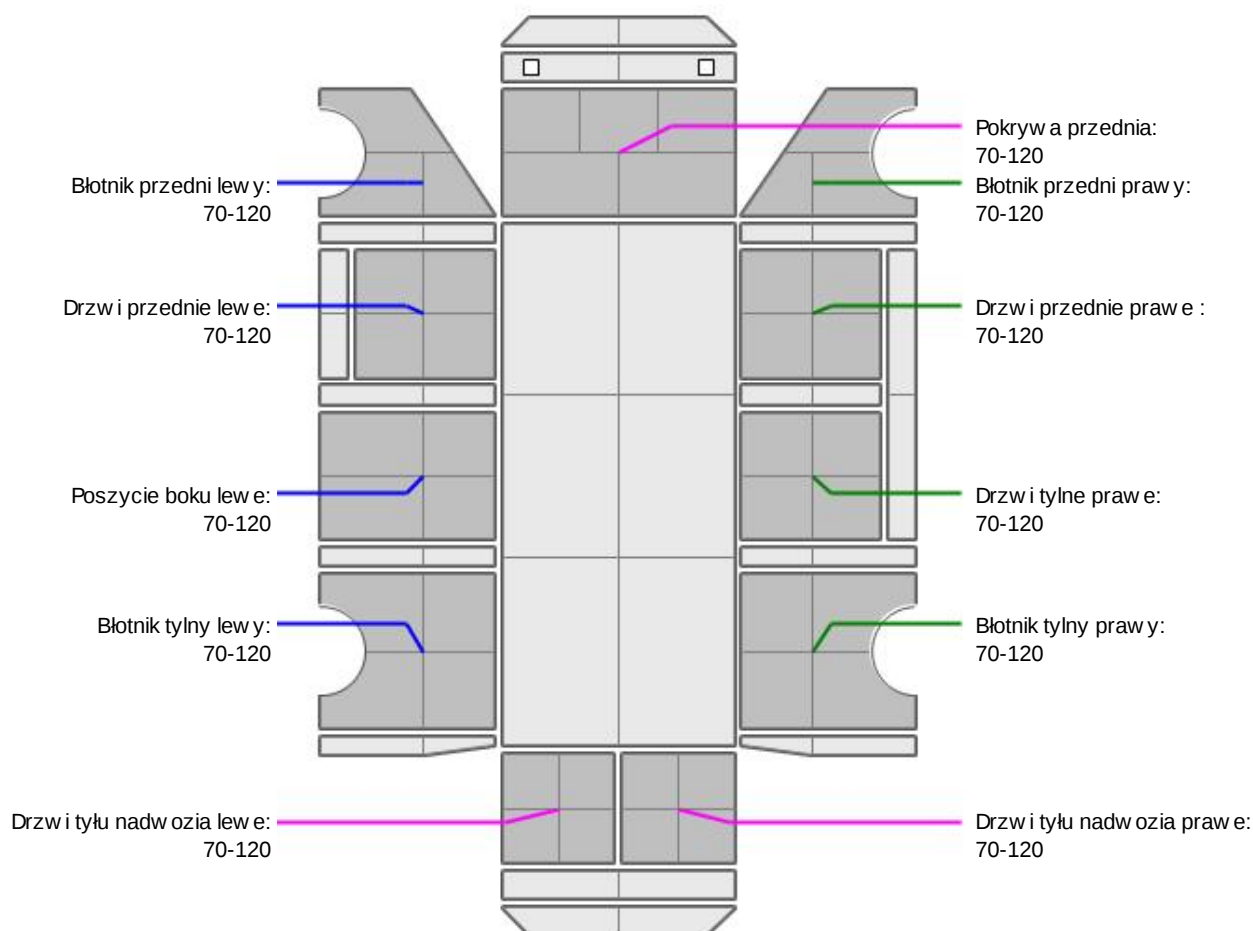
## NADWOZIE – Opis powłoki lakierowej

| L.p. | Nazwa elementu | L / P | Grubość powłoki [μm] | Opis |
| 1 | Pokrywa przednia | | 70-120 | |
