## WYCENA WARTOŚCI

Zadanie: Ocena stanu technicznego i określenie wartości rynkowej pojazdu

| DANE IDENTYFIKACYJNE POJAZDU | | Dane: [D] IV-2026 | |
|---|---|---|---|
| Rodzaj pojazdu: | Samochód ciężarowy do 3.5t | VIN: | W0VVS2609MB268788 |
| Model pojazdu: | Movano 2.3 CDTI MR`20 E6d 3.5t | Nr Info-Ekspert: | 028-07836 |

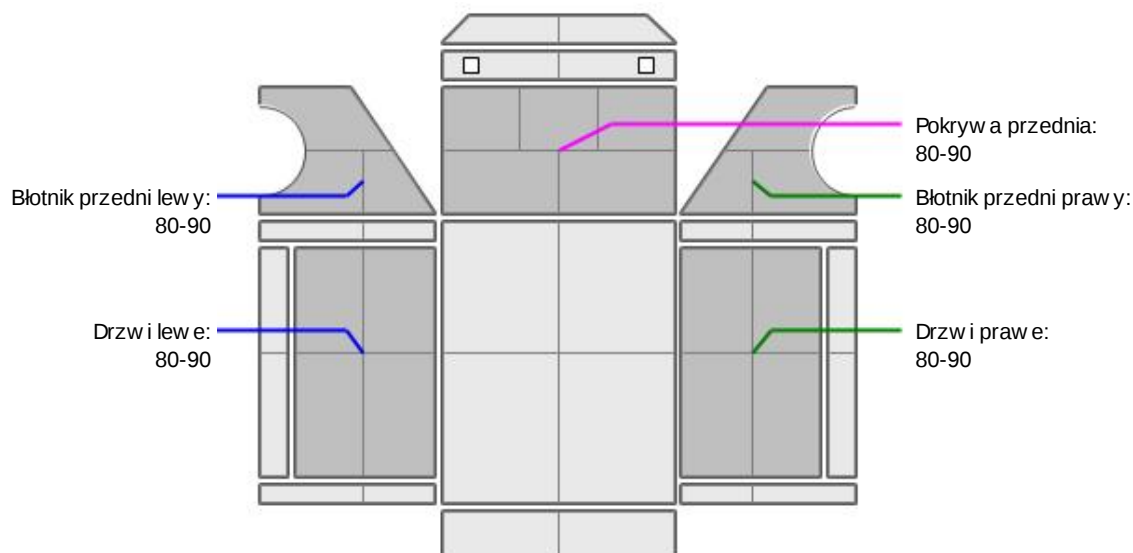
## KABINA KIEROWCY – Opis powłoki lakierowej

| L.p. | Nazwa elementu | L / P | Grubość powłoki [μm] | Opis |
| 1 | Pokrywa przednia | | 80-90 | |
