P o g l d o w y R a p o r t S t a n u T e c h n i c z n e g o

Zadanie: Ocena stanu technicznego i określenie wartości rynkowej pojazdu

Rodzaj pojazdu: Samochód osobowy	VIN: WBA31BL060CL96772
Marka: BMW	Nr rejestracyjny: ZS674RM
Model pojazdu: 520 Diesel MR`21 E6c/d G30	Nr Info-Ekspert: 003-05751
Wersja: Steptronic	Rok produkcji: 2022

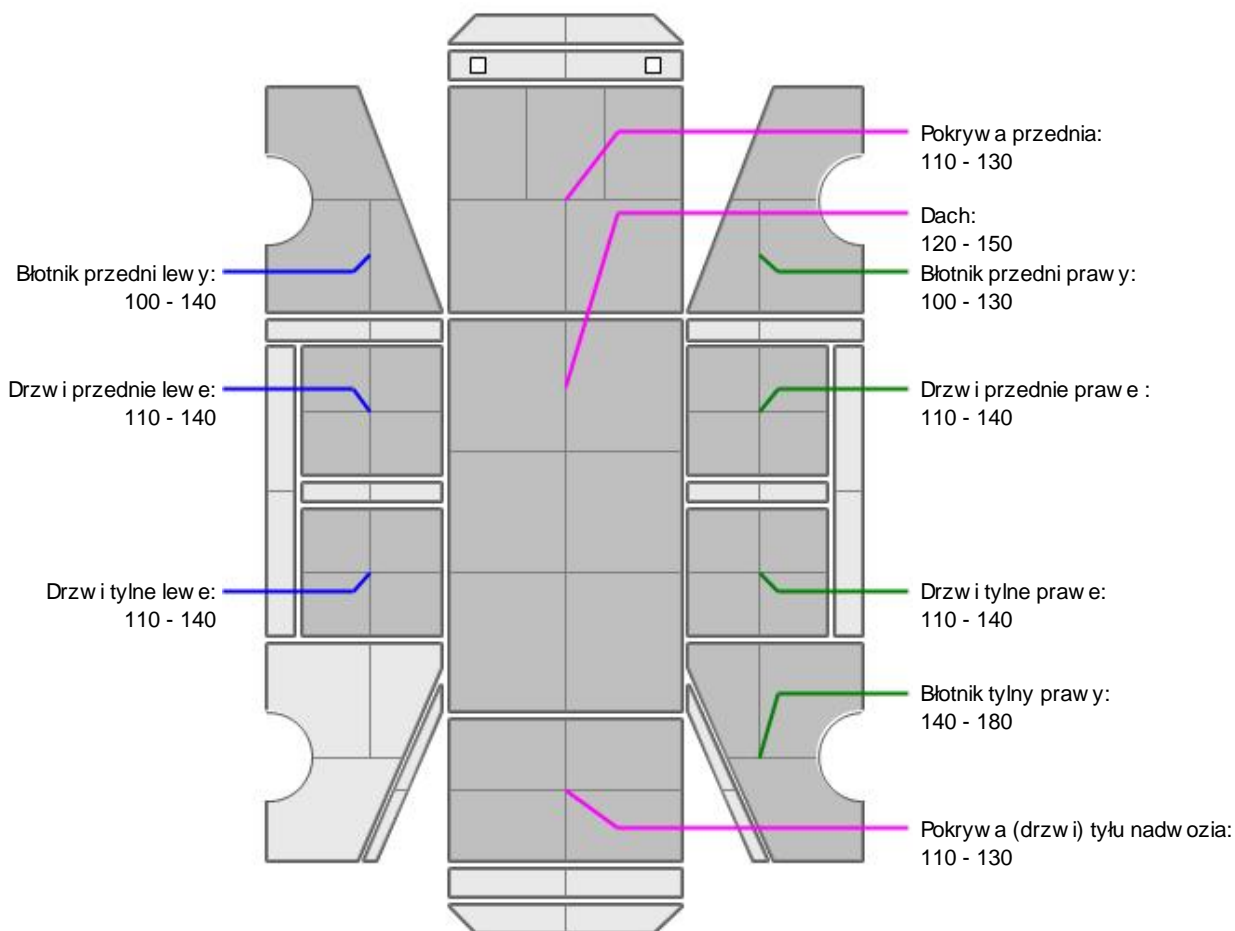
KABINA KIEROWCY – Opis powłoki lakierowej

L.p.	Nazwa elementu	L / P	Grubość powłoki [µm]	Opis
1	Pokrywa przednia		110 - 130	
2	Dach		120 - 150	
3	Błotnik przedni	L	100 - 140	
4	Drzwi przednie	L	110 - 140	
5	Drzwi tylne	L	110 - 140	
6	Błotnik przedni	P	100 - 130	
7	Drzwi przednie	P	110 - 140	
8	Drzwi tylne	P	110 - 140	
9	Błotnik tylny	P	140 - 180	
10	Pokrywa (drzwi) tyłu nadwozia		110 - 130

Podane przedziały grubości powłoki lakierowej, dotyczą punktów pomiarowych. Nie mogą być traktowane jako gwarancja, że grubość powłoki lakierowej w innych punktach nie wykracza poza te przedziały. Pomiar powłoki lakierowej został wykonany urządzeniem bezdźwiękowym w posiadaniu rzeczoznawcy. Pomiar wykonany innym przyrządem może się różnić.
