## WYCENA WARTOŚCI

Zadanie: Ocena stanu technicznego i określenie wartości rynkowej pojazdu

| DANE IDENTYFIKACYJNE POJAZDU | | Dane: [D] X-2025 | |
|---|---|---|---|
| Marka: | OPEL | Nr rejestracyjny: | KK04576 |
| Model pojazdu: | Movano 2.2 Diesel MR`22 E6d 3.5t | Nr Info-Ekspert: | 028-08005 |

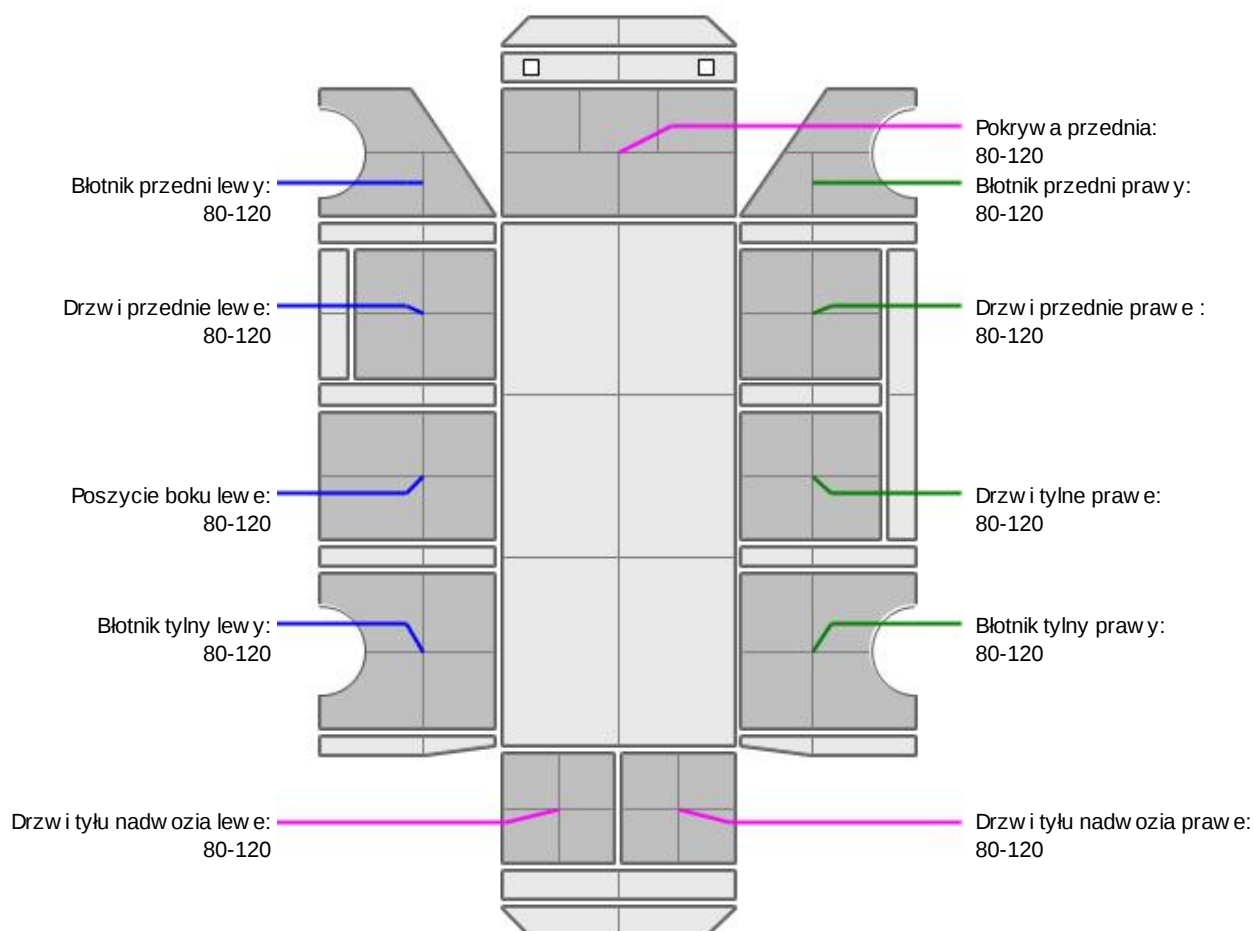
## NADWOZIE – Opis powłoki lakierowej

| L.p. | Nazwa elementu | L / P | Grubość powłoki [μm] | Opis |
| 1 | Pokrywa przednia | | 80-120 | |
