## Wycena Wartości

Zadanie: Ocena stanu technicznego i określenie wartości rynkowej pojazdu

| DANE IDENTYFIKACYJNE POJAZDU | | Dane: [D] VII-2026 | |
|---|---|---|---|
| Model pojazdu: | 314 Sprinter CDI MR`18 E6 3.5t | Nr Info-Ekspert: | 022-10039 |

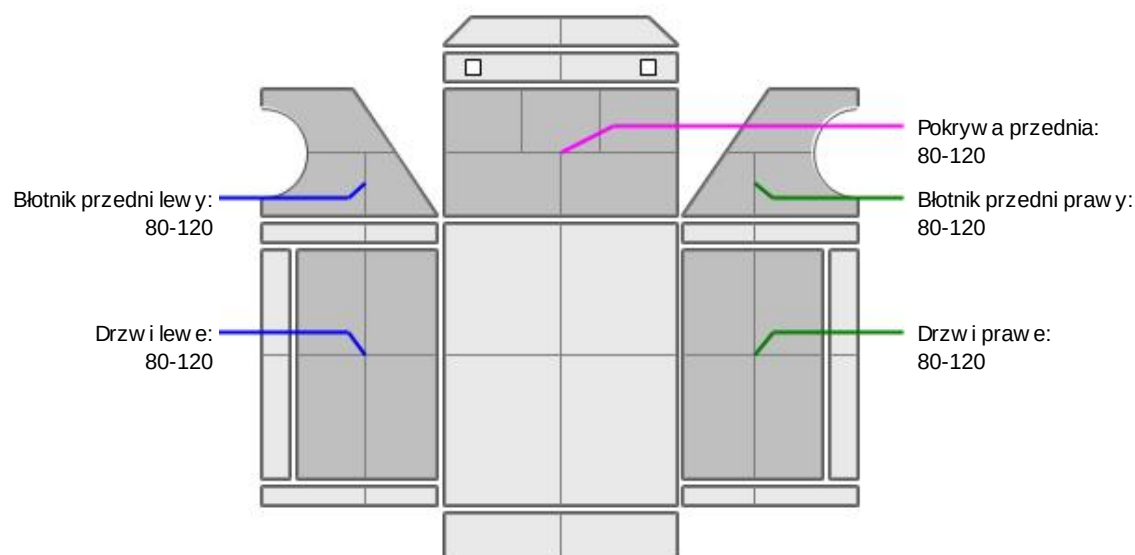
## KABINA KIEROWCY – Opis powłoki lakierowej

| L.p. | Nazwa elementu | L / P | Grubość powłoki [μm] | Opis |
| 1 | Pokrywa przednia | | 80-120 | |
