Nr zlecenia: 35/10/07/2026/PKO LEASING REMARKETING

## WYCENA WARTOŚCI

Zadanie: Określenie wartości rynkowej pojazdu

| DANE IDENTYFIKACYJNE POJAZDU | | Dane: [C] VII-2026 | |
|---|---|---|---|
| Marka: | RENAULT | Nr rejestracyjny: | WGM8844G |

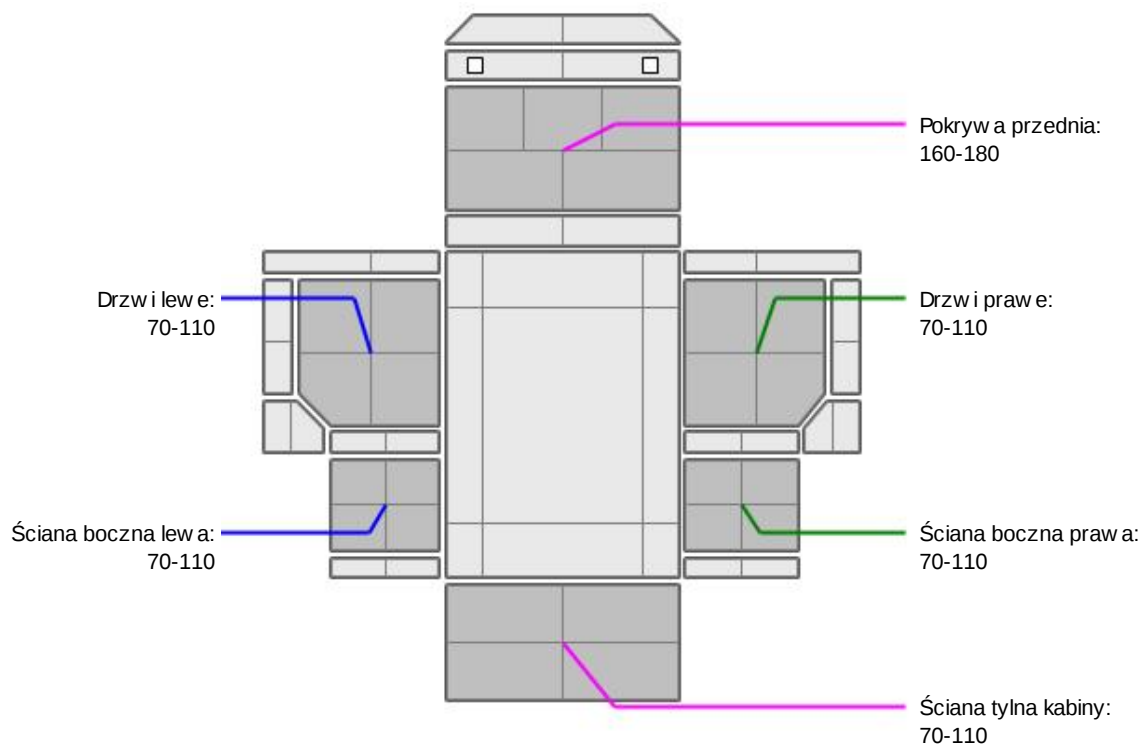
## KABINA KIEROWCY – Opis powłoki lakierowej

| L.p. | Nazwa elementu | L / P | Grubość powłoki [μm] | Opis |
| 1 | Pokrywa przednia | | 160-180 | |
