Nr zlecenia: 64/05/09/2025/PKO LEASING REMARKETING

## WYCENA WARTOŚCI

Zadanie: Ocena stanu technicznego i określenie wartości rynkowej pojazdu

| DANE IDENTYFIKACYJNE POJAZDU | | Dane: [D] IX-2025 | |
|---|---|---|---|
| Model pojazdu: | Movano 2.2 Diesel MR`22 E6.4 3.5t | Nr Info-Ekspert: | 028-08203 |

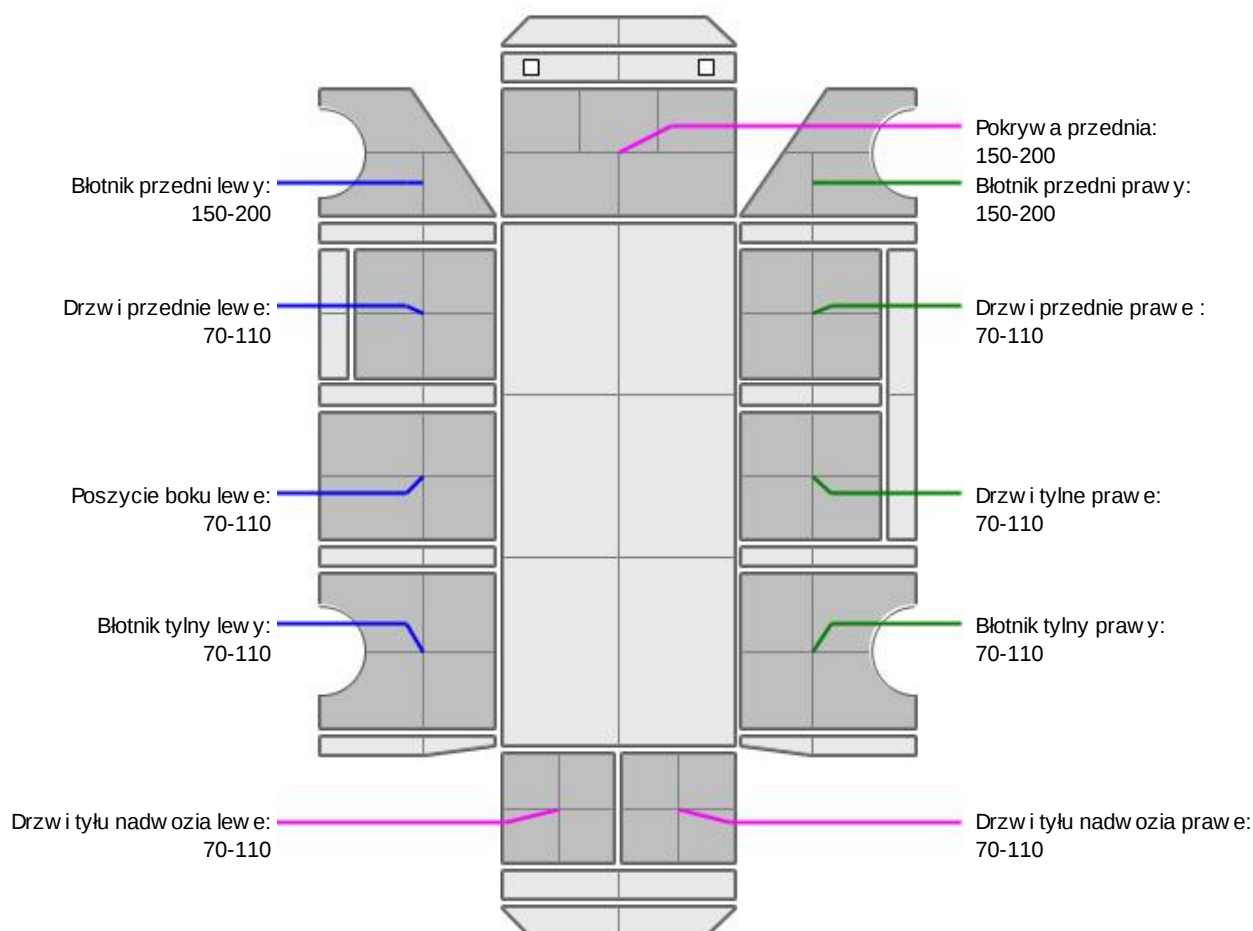
## NADWOZIE – Opis powłoki lakierowej

| L.p. | Nazwa elementu | L / P | Grubość powłoki [μm] | Opis |
| 1 | Pokrywa przednia | | 150-200 | |
