DEKRA's commission No. : PKOL(W)/LODZ/33854/25/05/12  
commission/ damage No. : B/O/LD/2018/02/0005  
Date of commission: 12-05-2025

| Manufacturer | MAZDA |
| Model | CX-5 17-21 |
| Registration /record No. | EL8F460 |

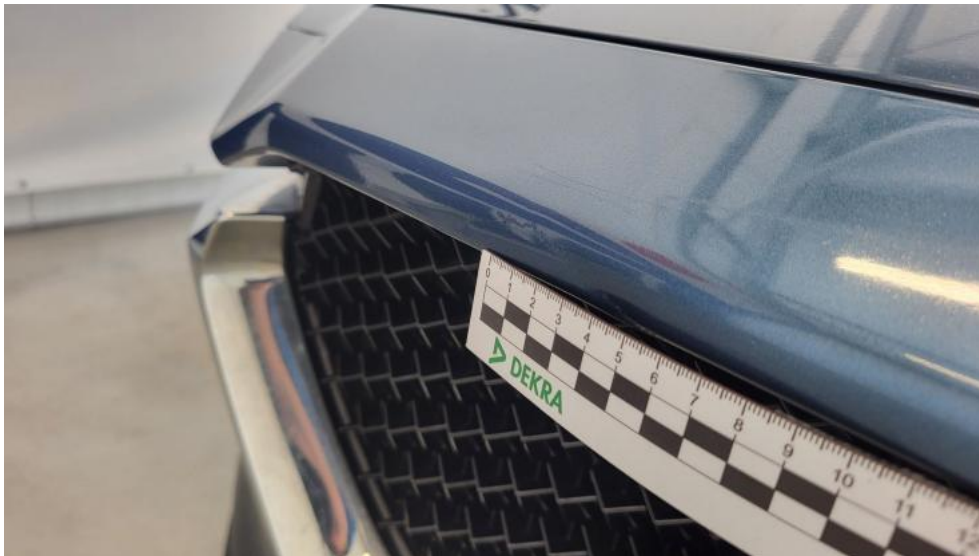
**Photo 45.**

Zderzak przedni cz górna - Wgniecenie/odkształcenie 1

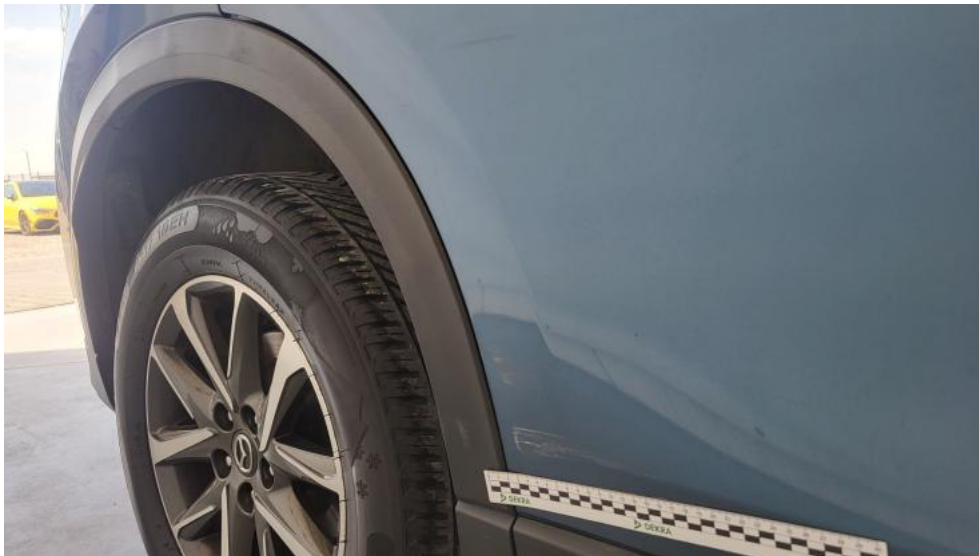
**Photo 51.**

Drzwi tylne P - Rysa/odprysk 1

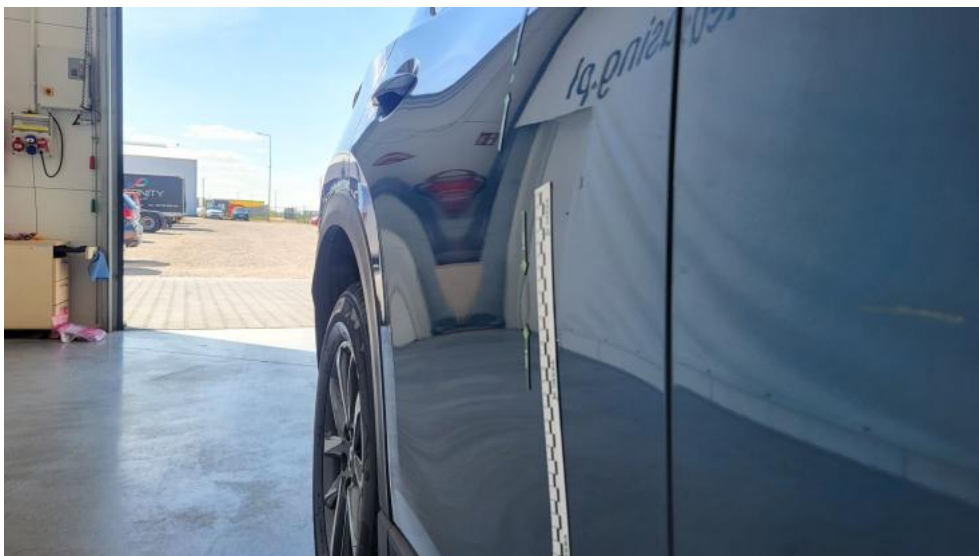
**Photo 52.**

Drzwi tylne P - Wgniecenie/odkształcenie 1

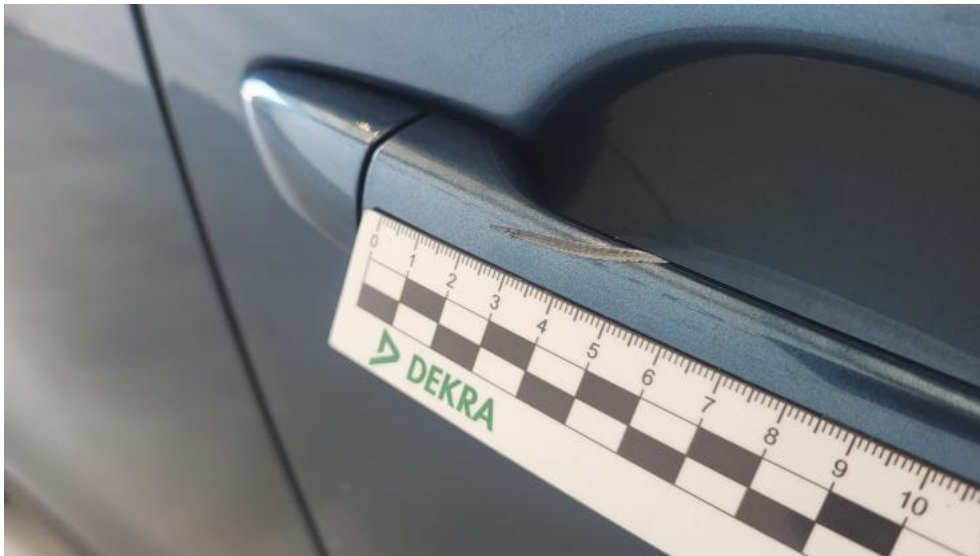
**Photo 53.**

Klamka drzwi prz P - Rysa/odprysk 1

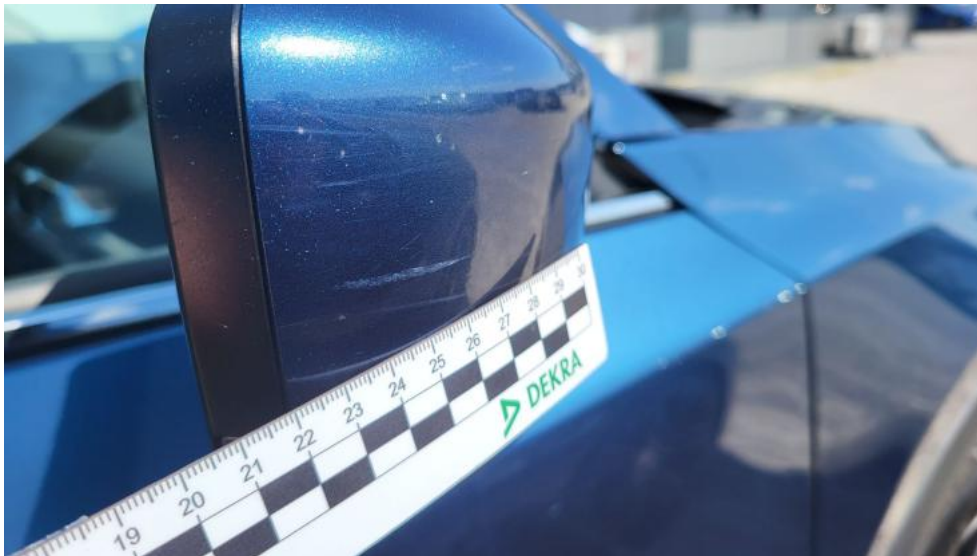
**Photo 55.**

Lusterko zew P - Rysa/odprysk 1

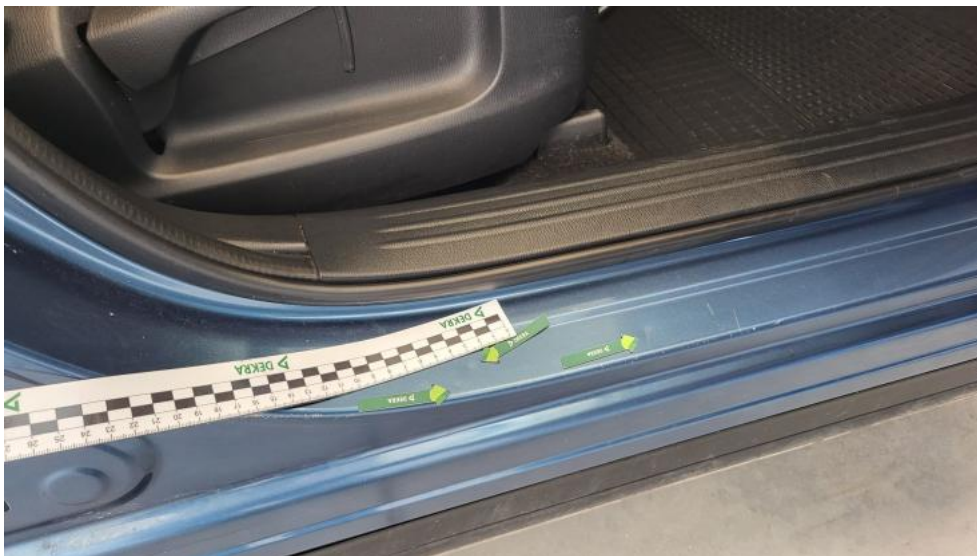
**Photo 57.**

Próg P - Wgniecenie/odkształcenie 1

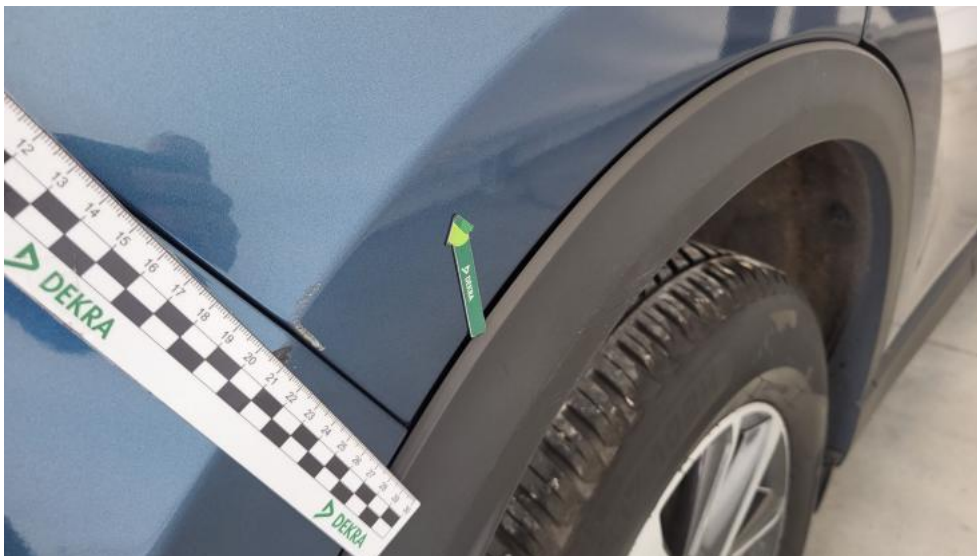
**Photo 59.**

Błotnik tylny P / Ściana boczna P - Rysa/odprysk 1

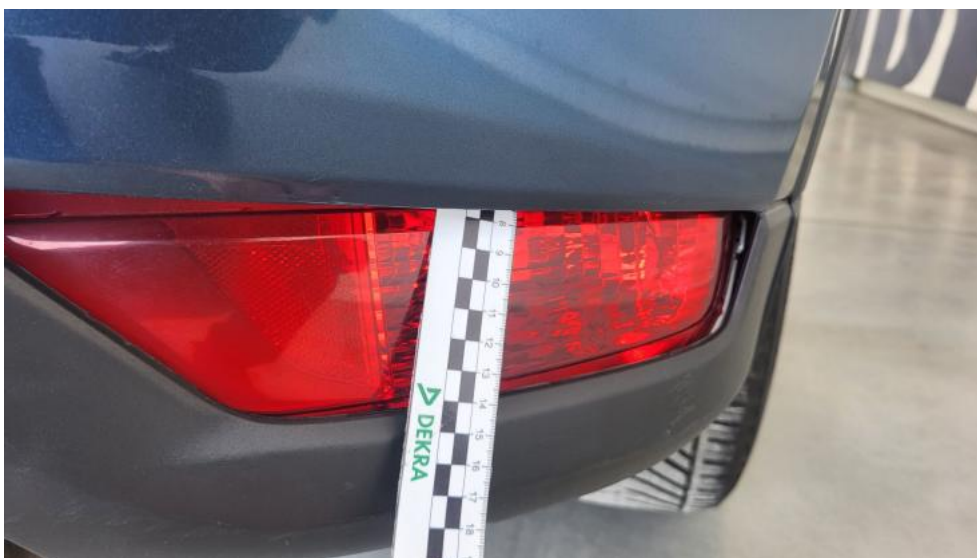
**Photo 62.**

Lampa przeciwmgielna tylna P - Inne 1

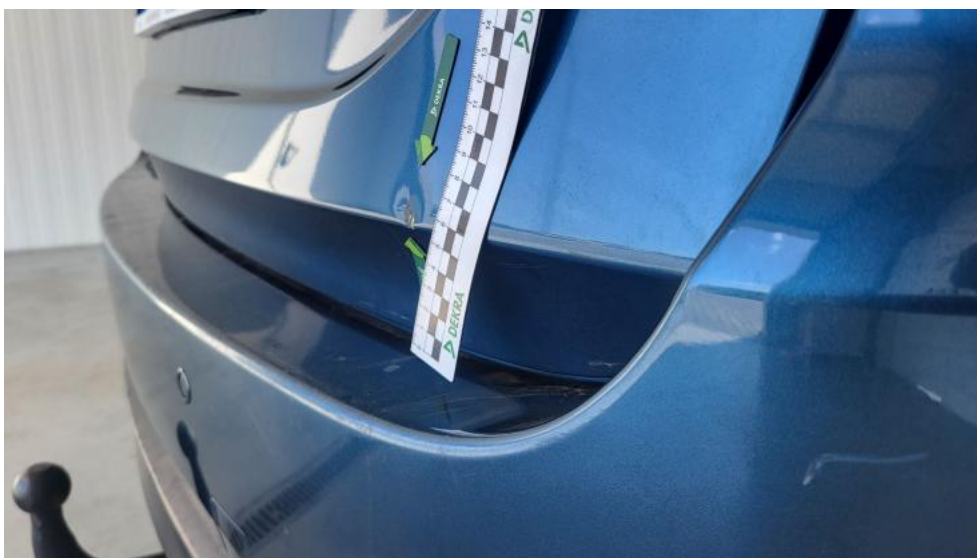
**Photo 64.**

Pokrywy bagażnika - Wgniecenie/odkształcenie 1

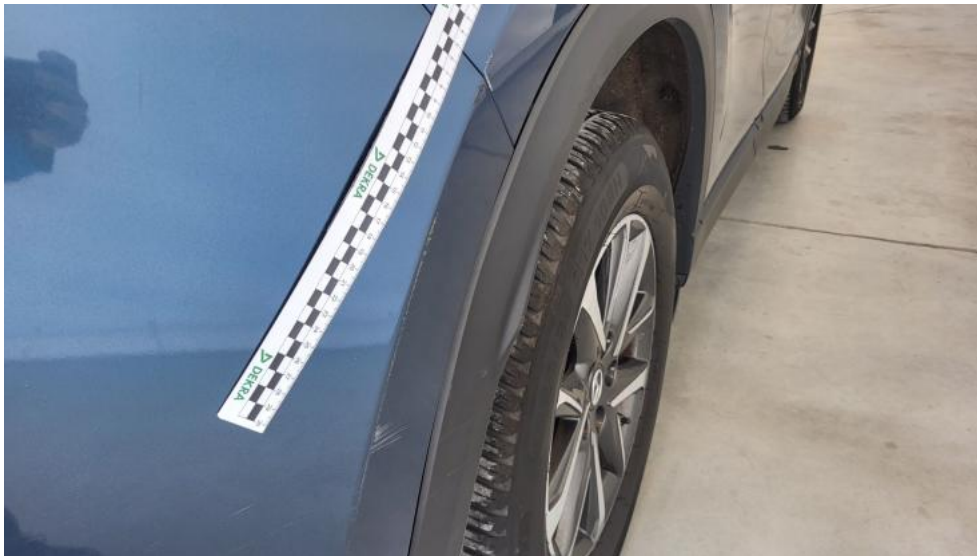
**Photo 65.**

Zderzak tylny - Rysa/odprysk 1

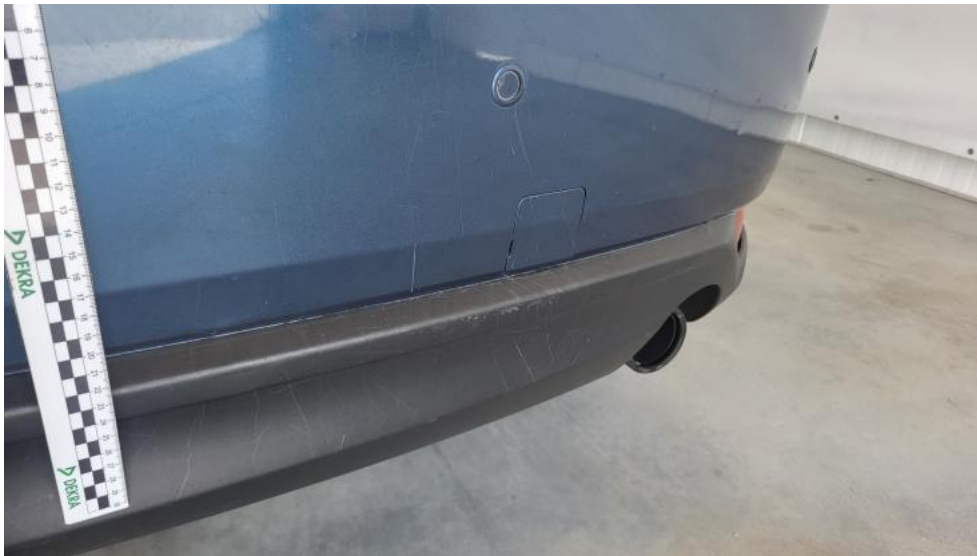
**Photo 67.**

Zderzak tylny() - Rysa/odprysk 3

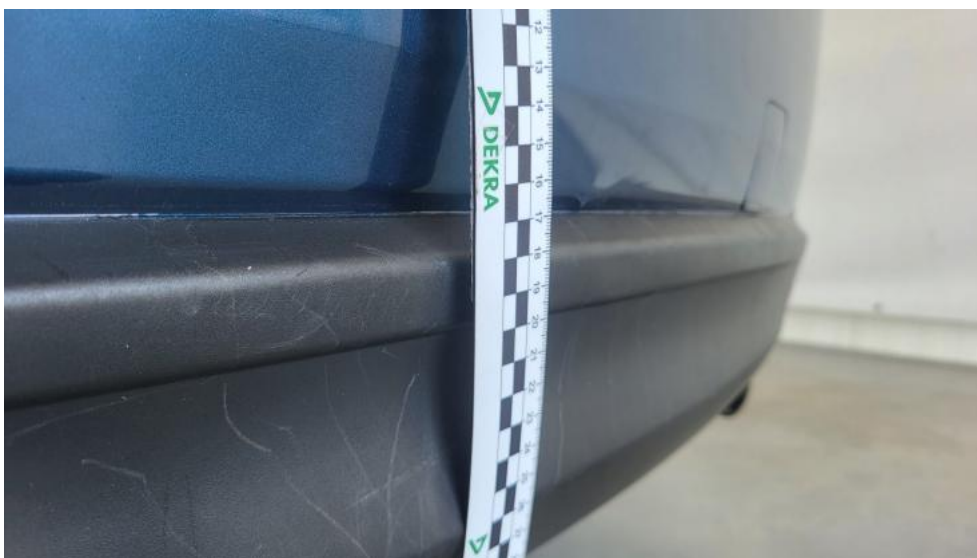
**Photo 68.**

Zderzak tylny - Wgniecenie/odkształcenie 1

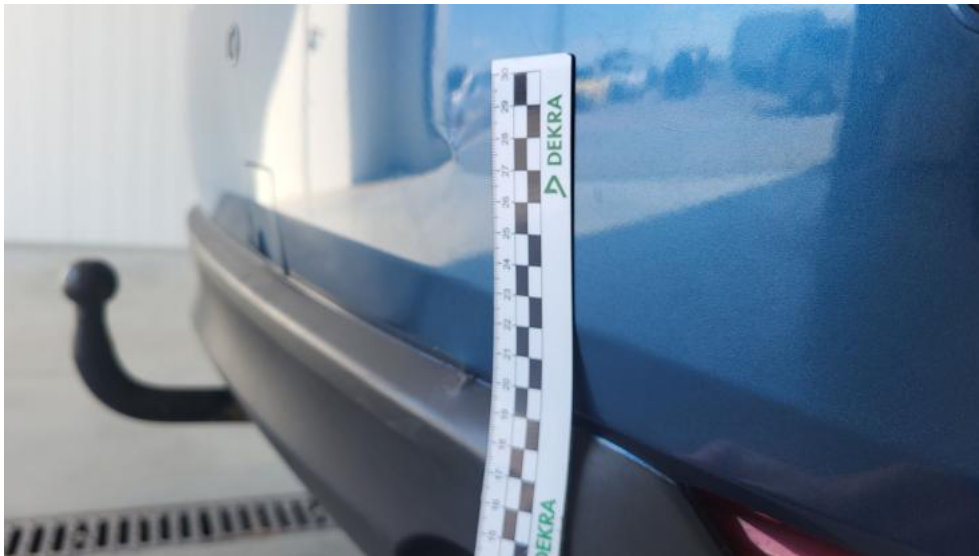
**Photo 69.**

Zderzak tylny - Wgniecenie/odkształcenie 2

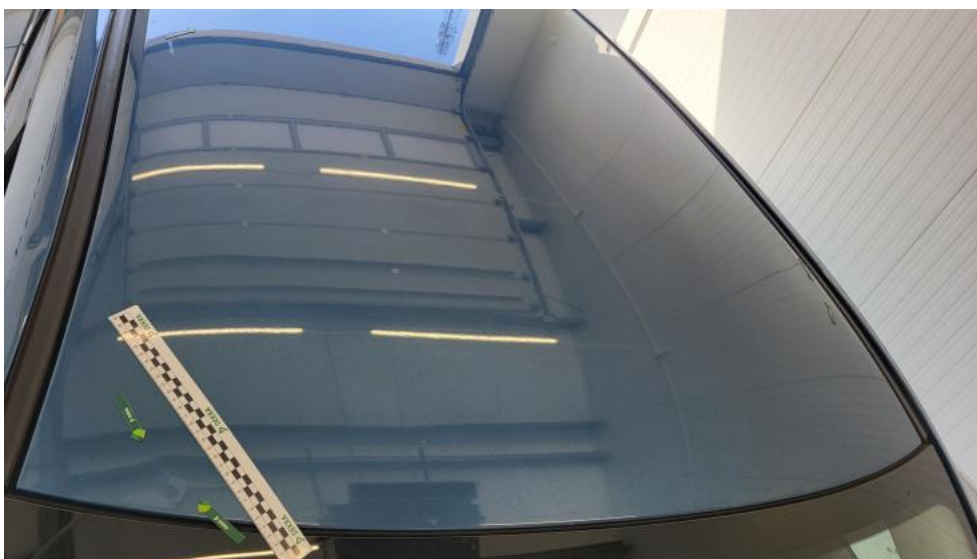
**Photo 73.**

Antena - zdjęcie poglądowe 1

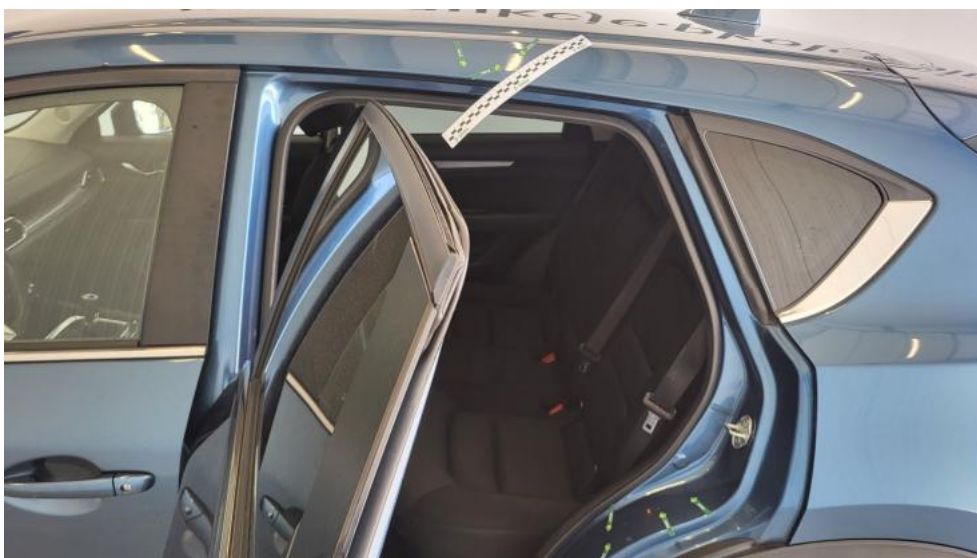
**Photo 76.**

Błotnik tylny L / Ściana boczna L - Wgniecenie/odkształcenie 1

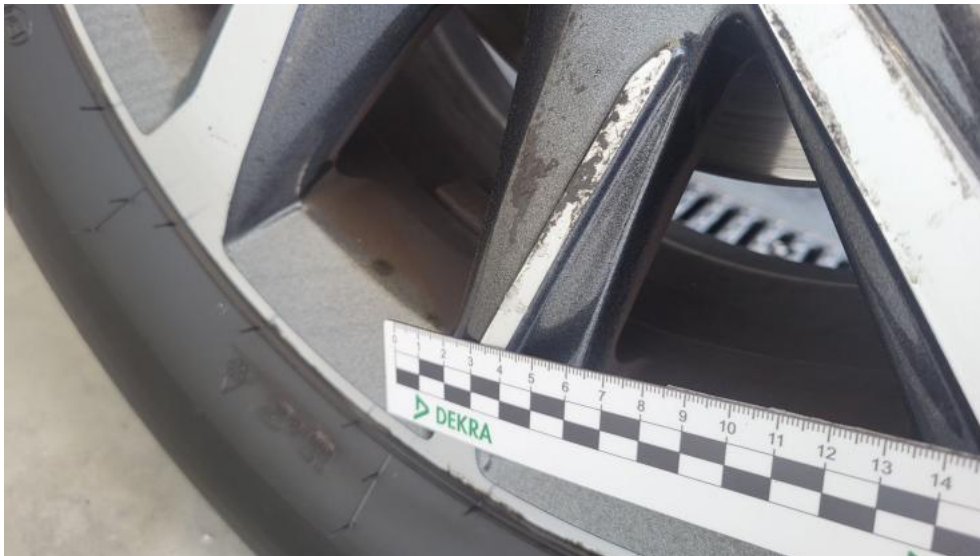
**Photo 77.**

Felga aluminiowa tylna L - Rysa/odprysk 1

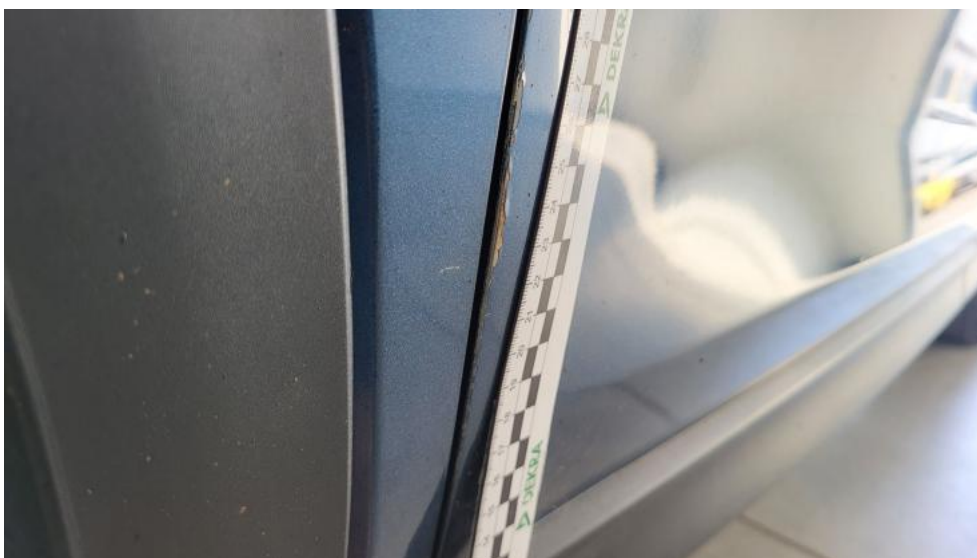
**Photo 82.**

Drzwi przed L - Inne 2

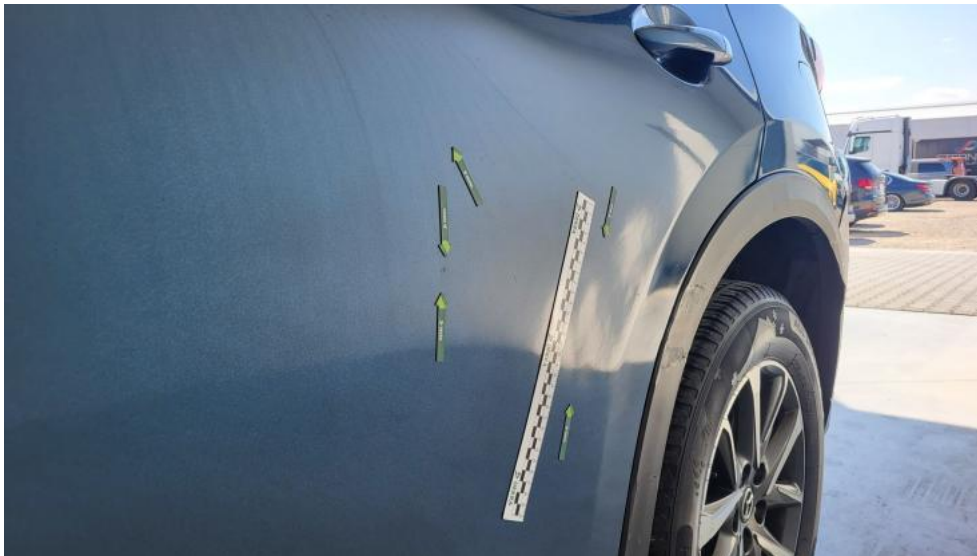
**Photo 83.**

Drzwi tylne L - Wgniecenie/odkształcenie 1

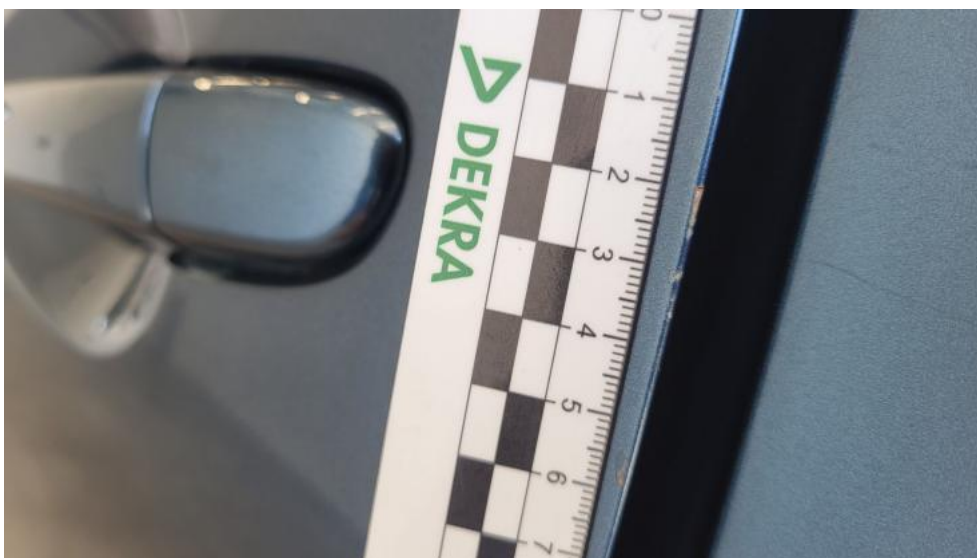
**Photo 84.**

Drzwi tylne L - Inne 1

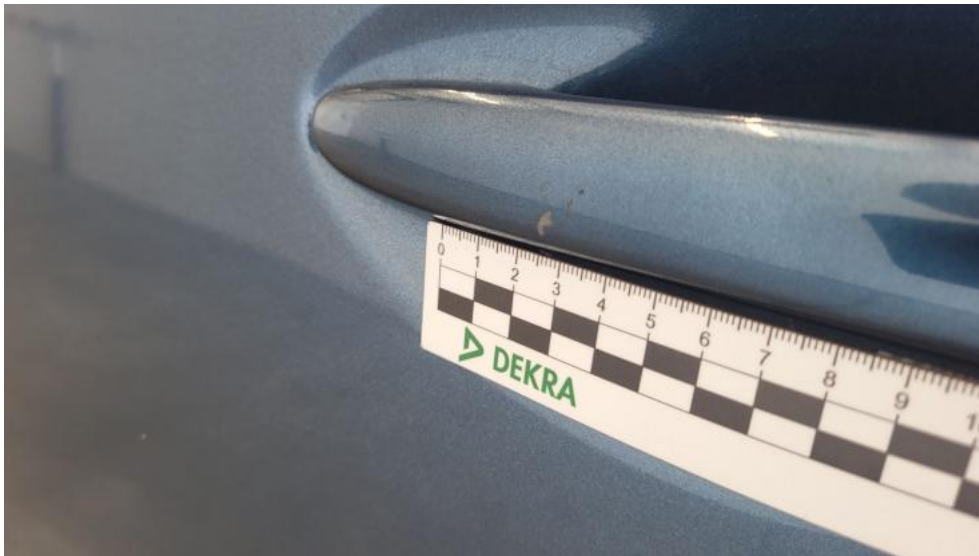
**Photo 85.**

Klamka drzwi prz L - Rysa/odprysk 1

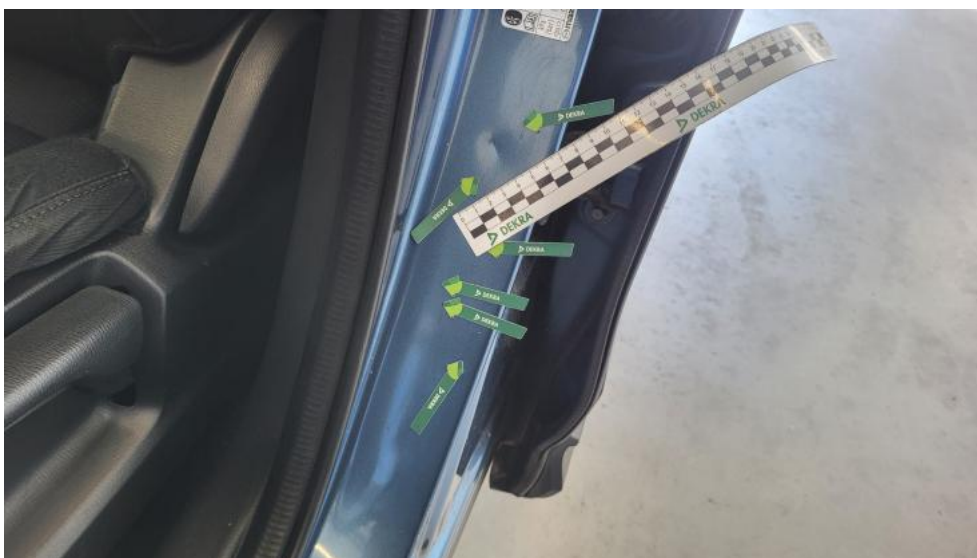
**Photo 90.**

Słupek środkowy L - Wgniecenie/odkształcenie 1

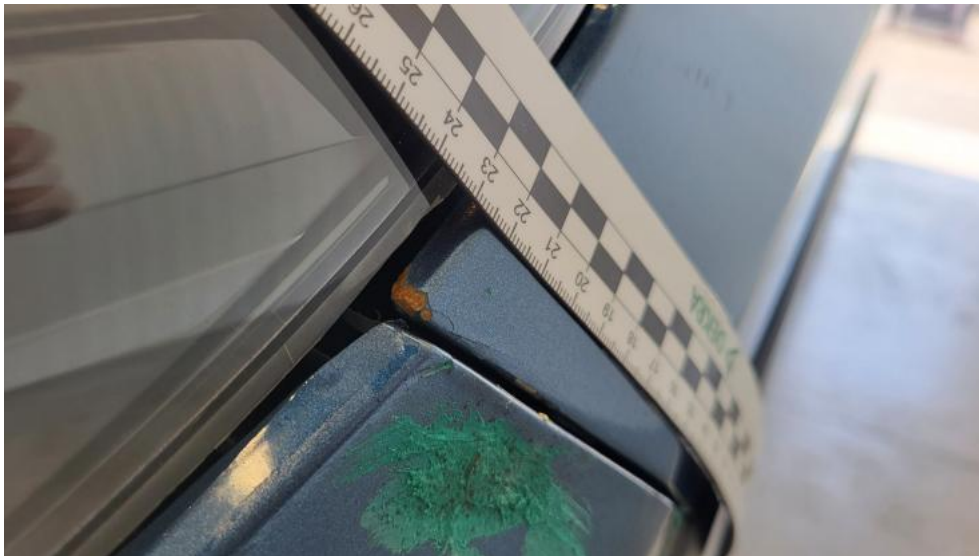
**Photo 93.**

Błotnik przedni L - Inne 1

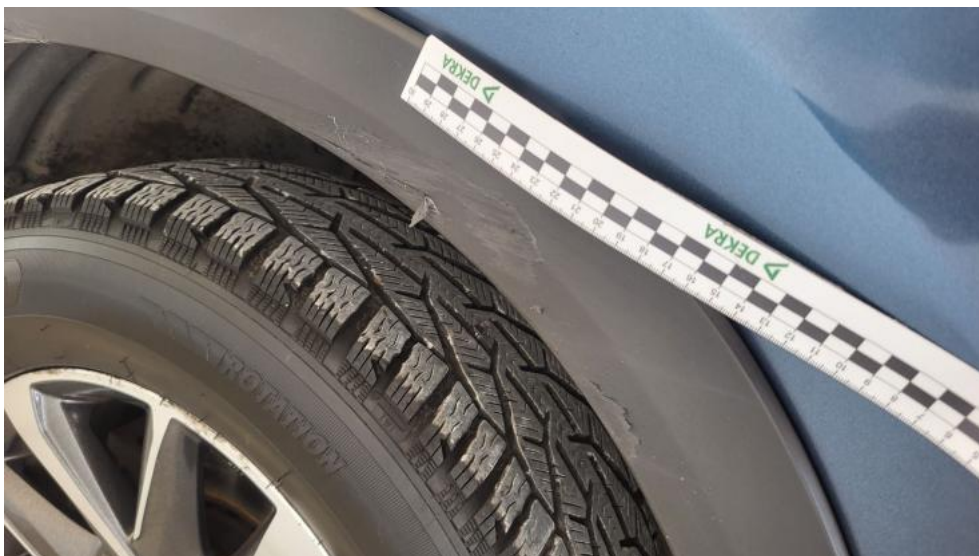
**Photo 94.**

Listwa błotnika przedniego L - Rysa/odprysk 1

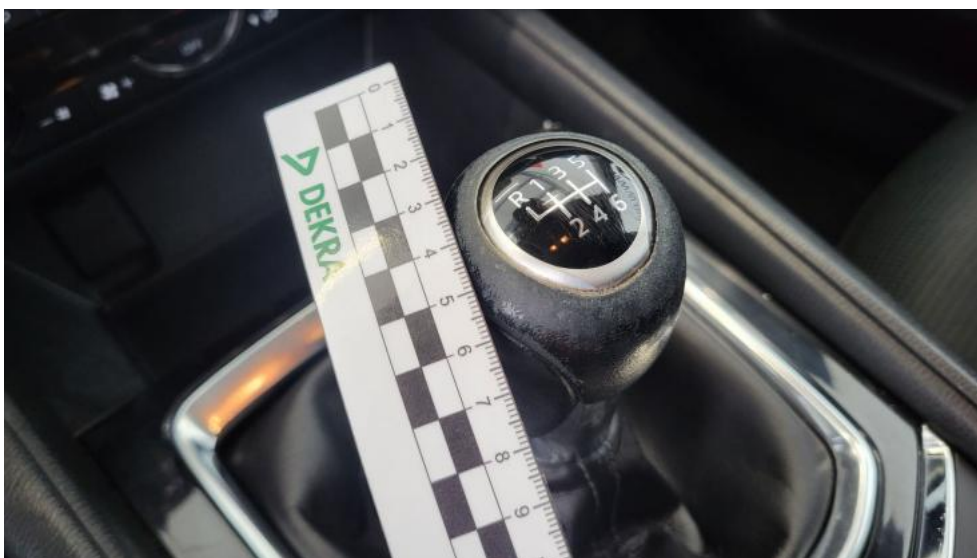
**Photo 98.**  
Gałka dźwigni zmiany biegów - Inne 1

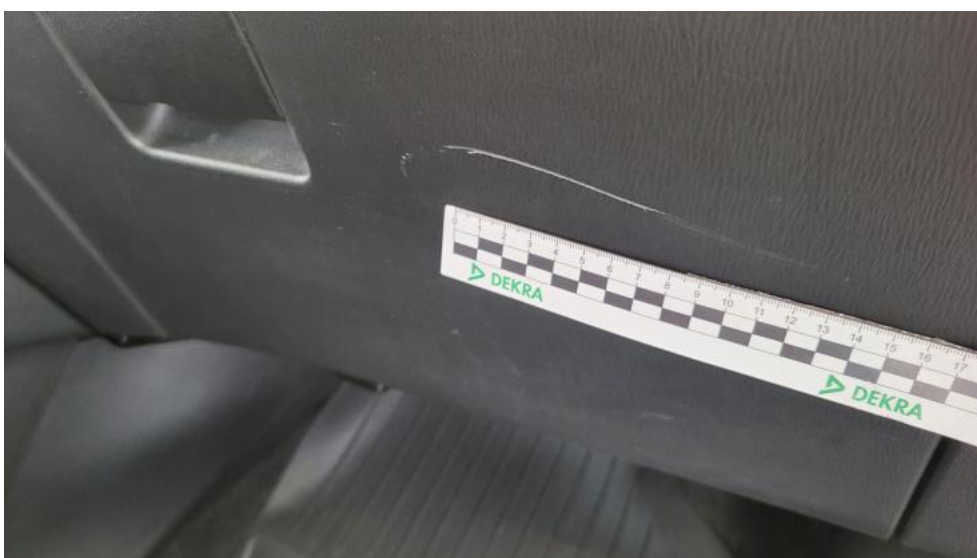
**Photo 100.**

Pokrywa schowka deski rozdzielczej - Rysa/odprysk 1

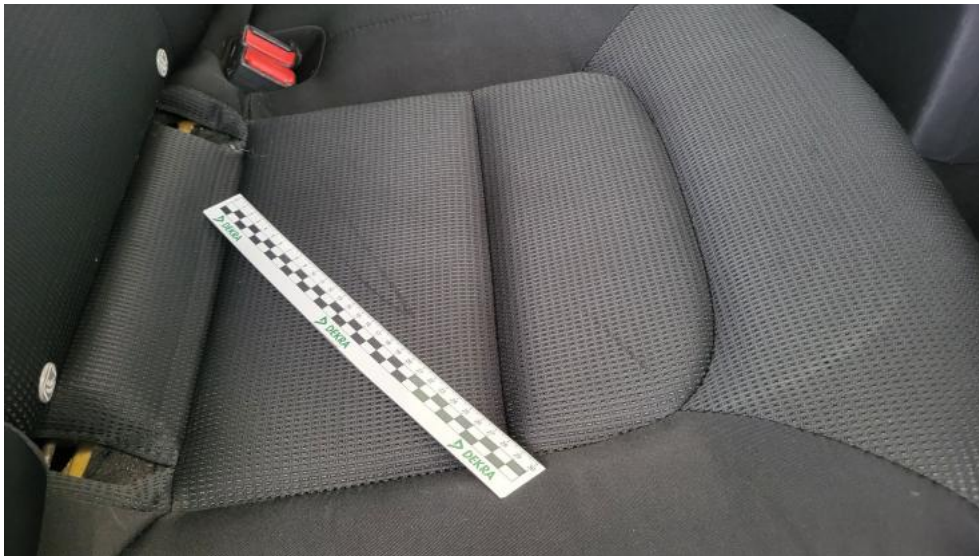
**Photo 103.**

Kanapa tyl. - Rysa/odprysk 1

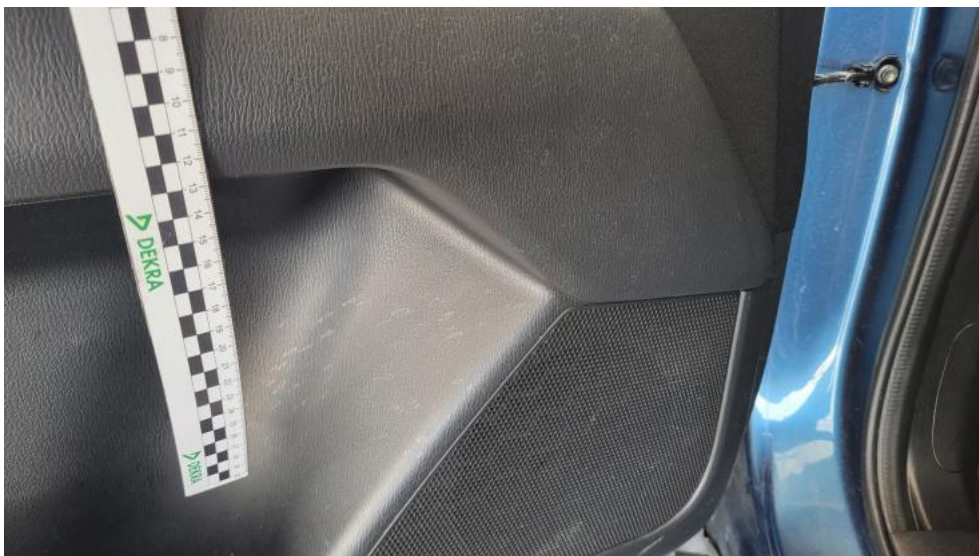
**Photo 104.**

Tapicerka drzwi przednich L - Inne 1

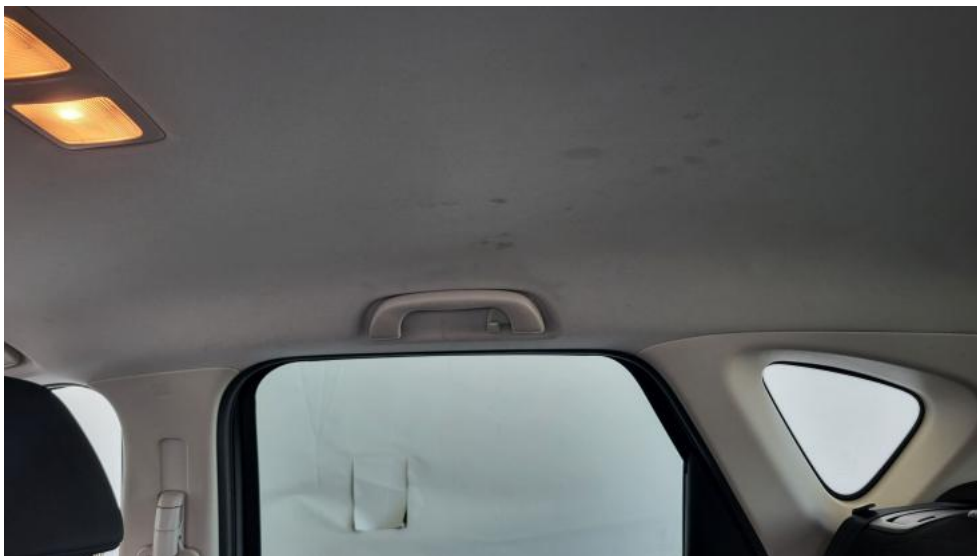
**Photo 105.**

Podsufitka - Inne 1

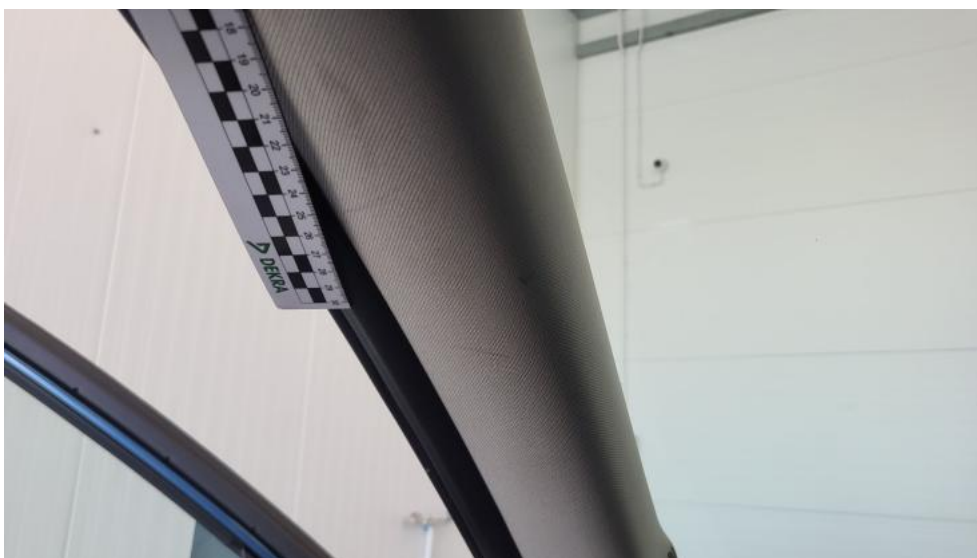
**Photo 106.**

Wykładzina(y) słupka przedniego L - Inne 1

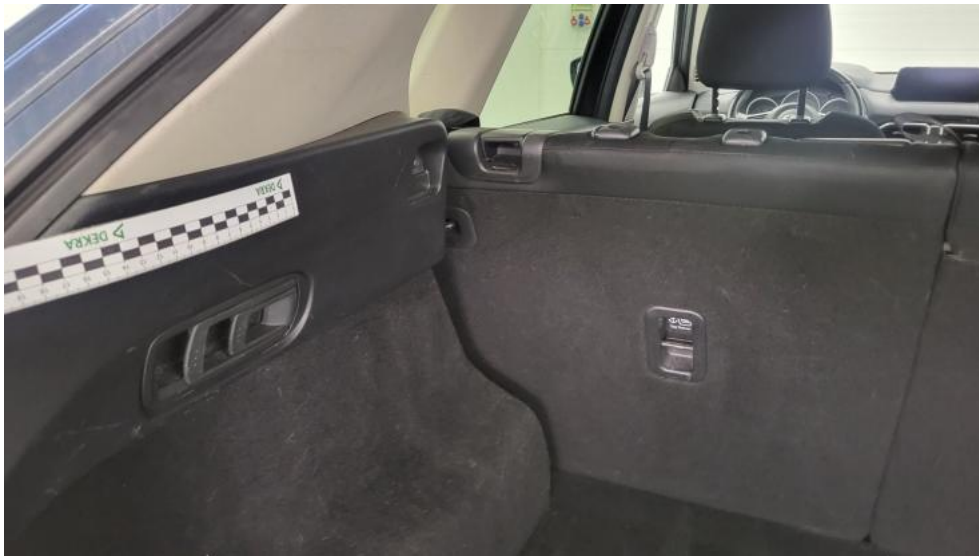
**Photo 107.**

Półka/roleta tylna - Inne 1

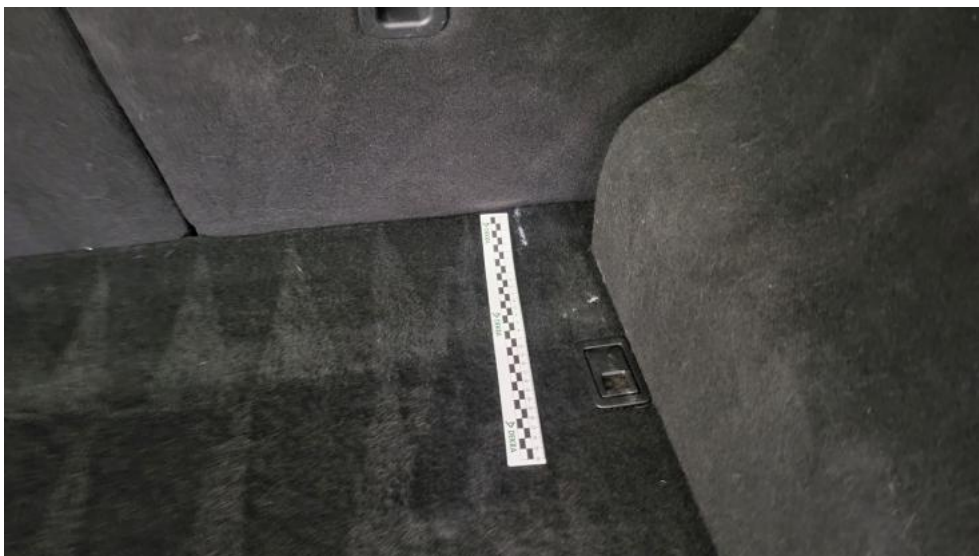
**Photo 108.**

Wykładzina podłogi bagażnika - Inne 1
