DEKRA's commission No. : PKOL(W)/LODZ/50836/26/06/01  
commission/ damage No. : 21/035099  
Date of commission: 01-06-2026

| Manufacturer | FORD |
| Model | Mondeo Kombi 14-19 |
| Registration /record No. | WOT83619 |

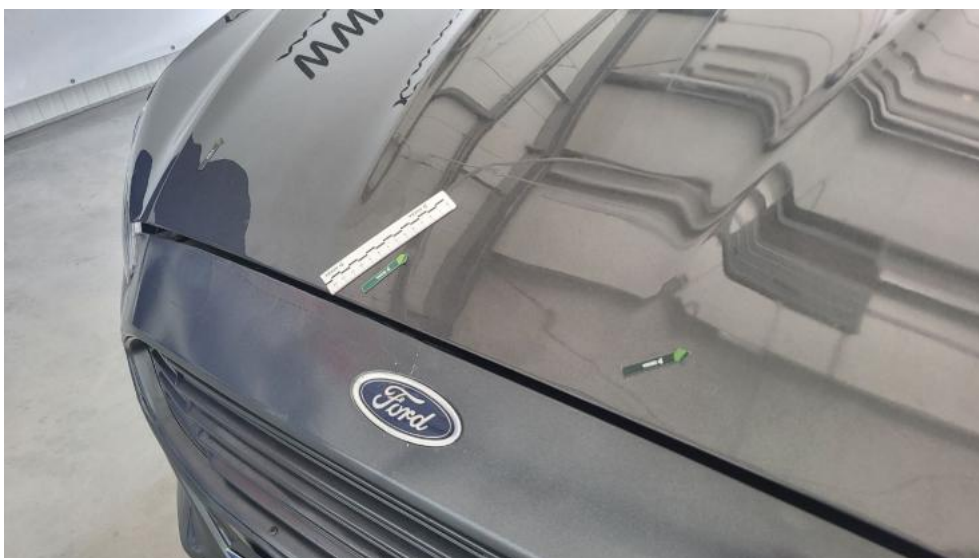
**Photo 38.**

Pokrywa komory silnika - zdjęcie poglądowe 1

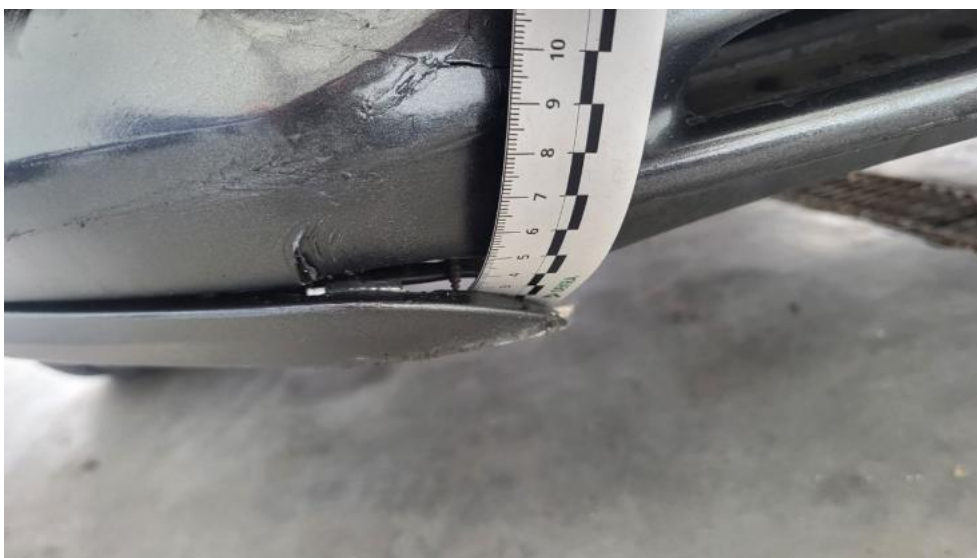
**Photo 54.**

Zderzak przedni cz P - Inne 1

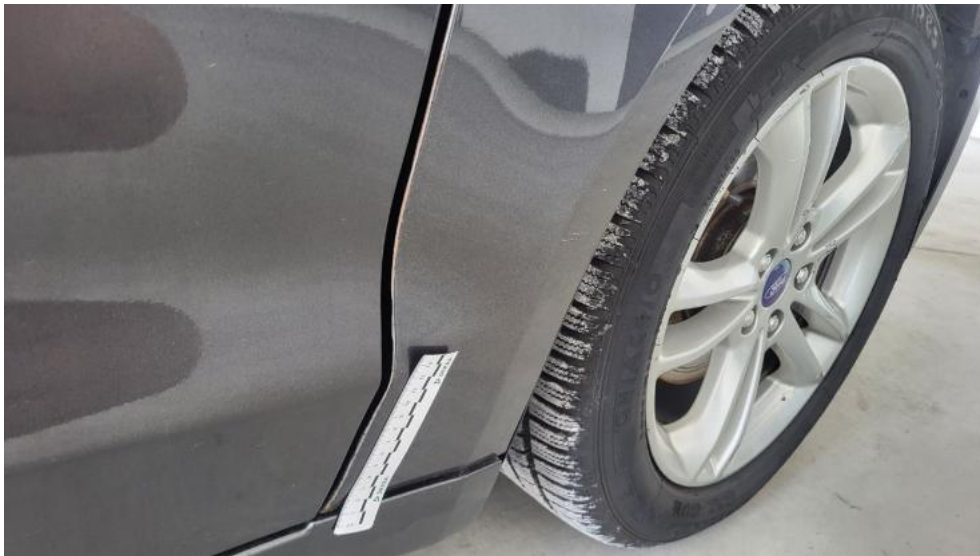
**Photo 55.**

Błotnik przedni P - zdjęcie poglądowe 1

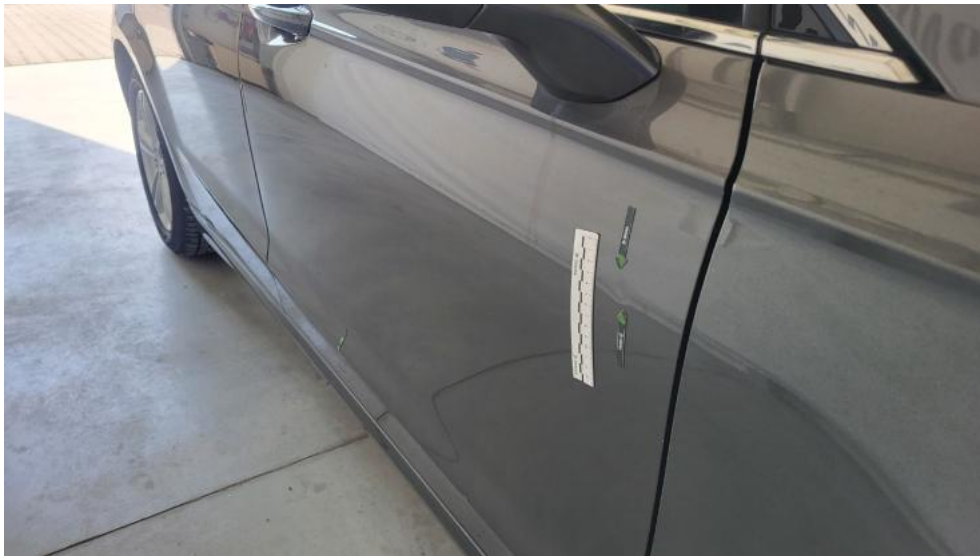
**Photo 63.**

Drzwi przednie P - Wgniecenie/odkształcenie 1

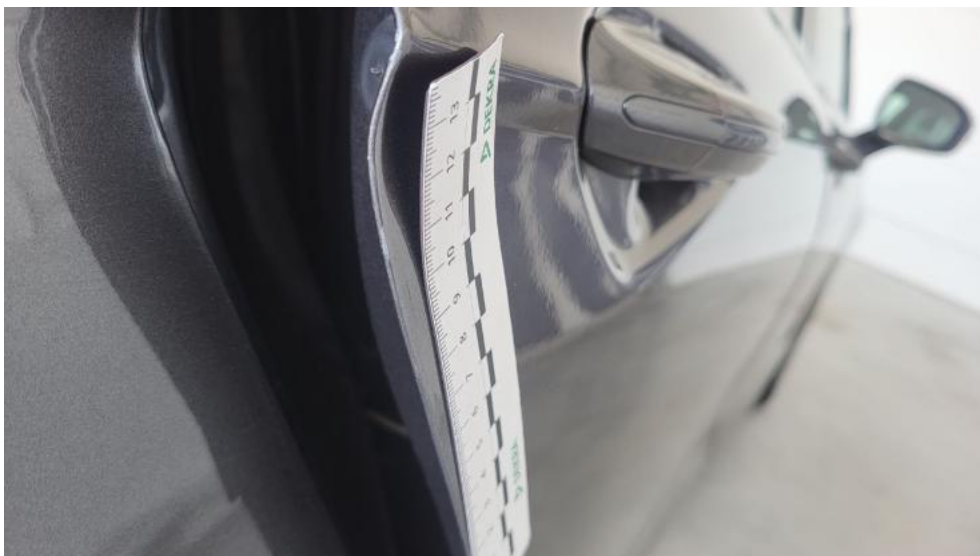
**Photo 64.**

Drzwi tylne P - Rysa/odprysk 1

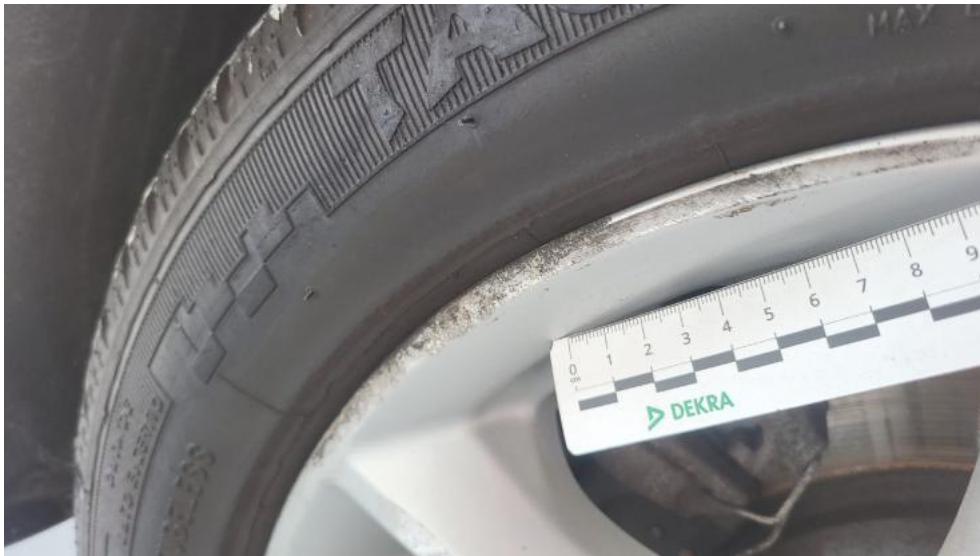
**Photo 71.**

Felga aluminiowa tylna P - Rysa/odprysk 1

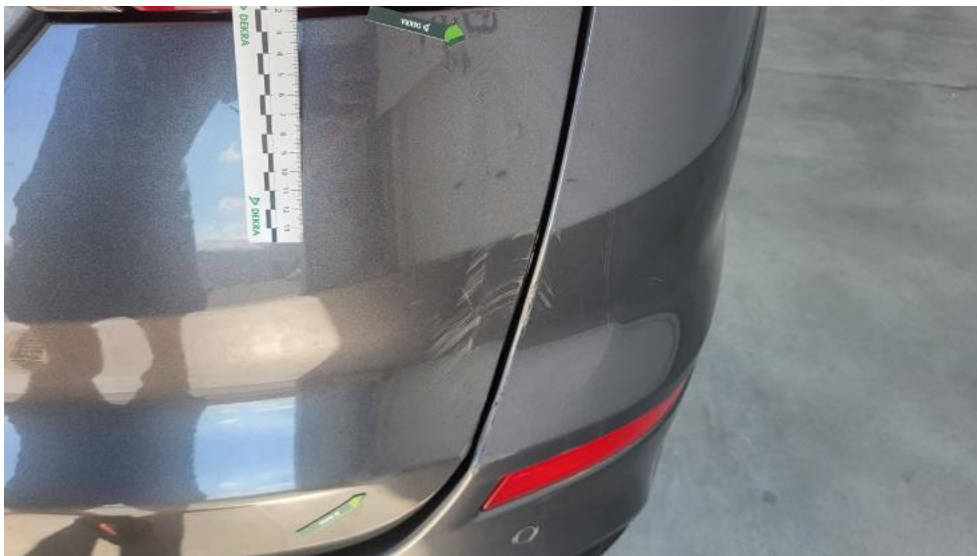
**Photo 75.**

Pokrywy bagażnika - Wgniecenie/odkształcenie 1

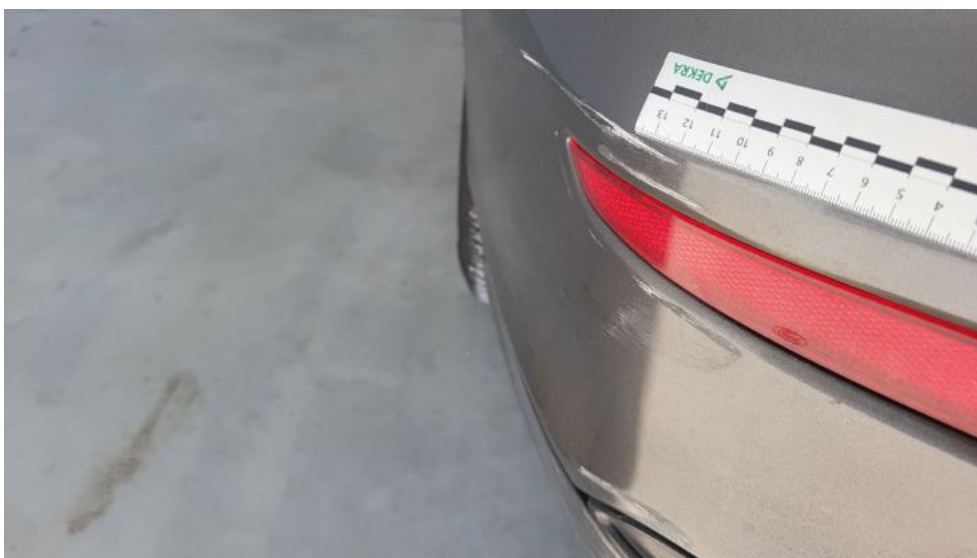
**Photo 78.**

Zderzak tylny - Rysa/odprysk 2

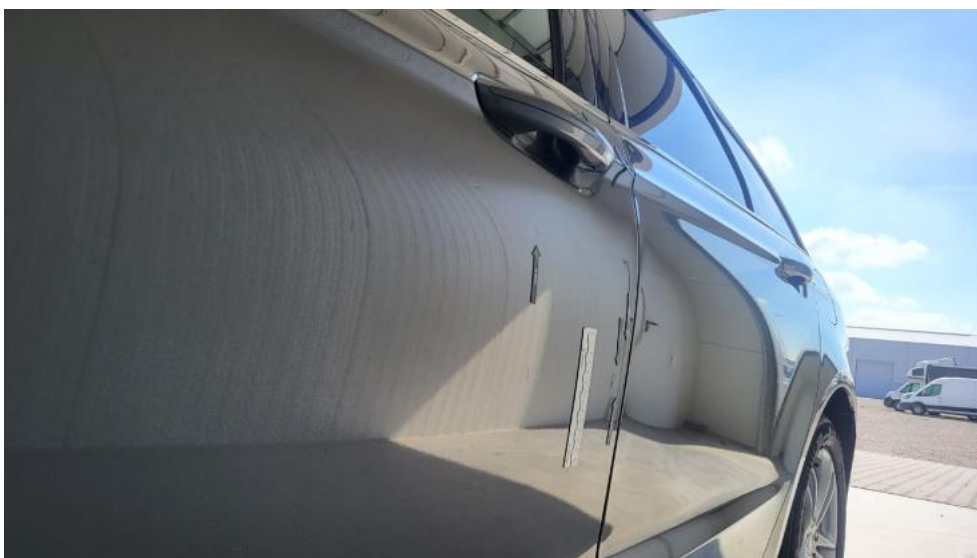
**Photo 90.**

Drzwi przed L - Wgniecenie/odkształcenie 1

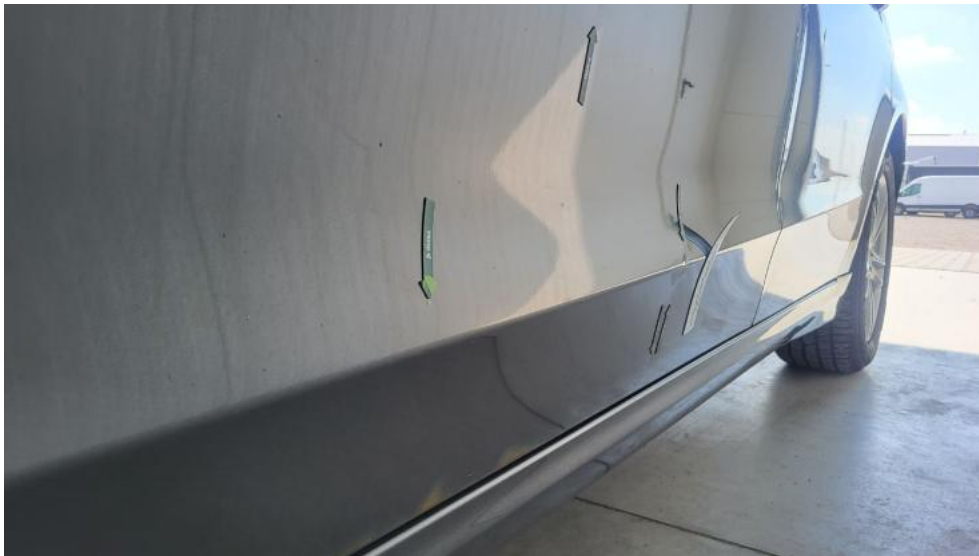
**Photo 91.**

Drzwi przed L - Wgniecenie/odkształcenie 2

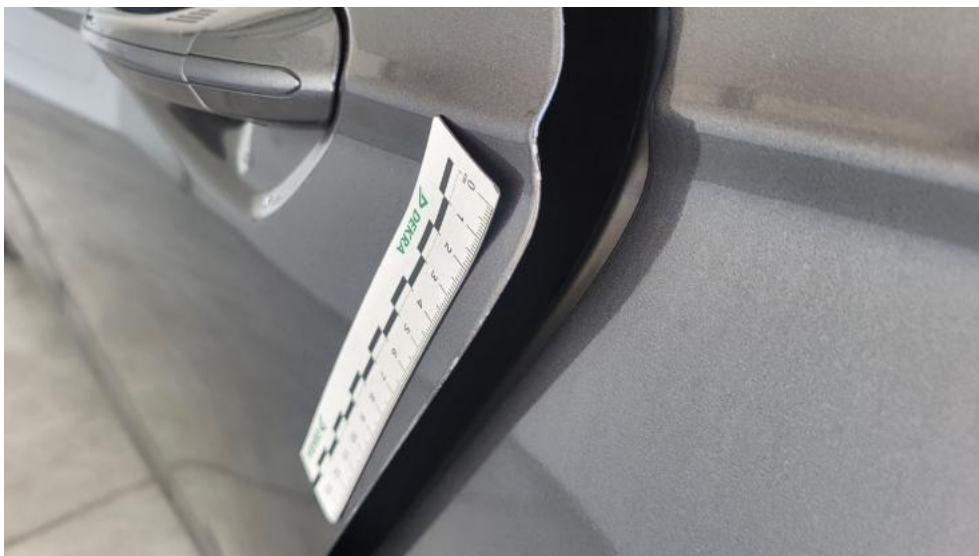
**Photo 92.**

Drzwi tylne L - Rysa/odprysk 1

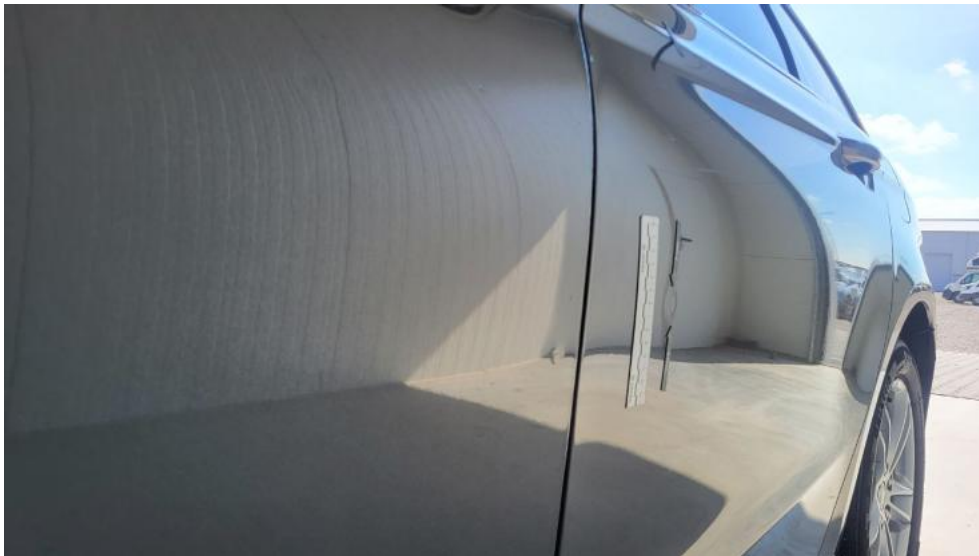
**Photo 93.**

Drzwi tylne L - Wgniecenie/odkształcenie 1

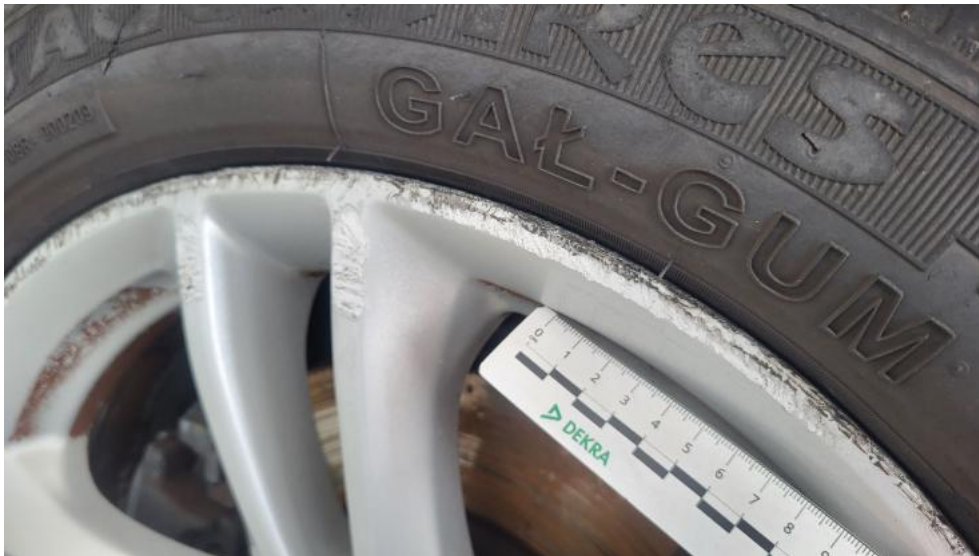
**Photo 101.**

Felga Aluminiowa przednia L - Rysa/odprysk 1

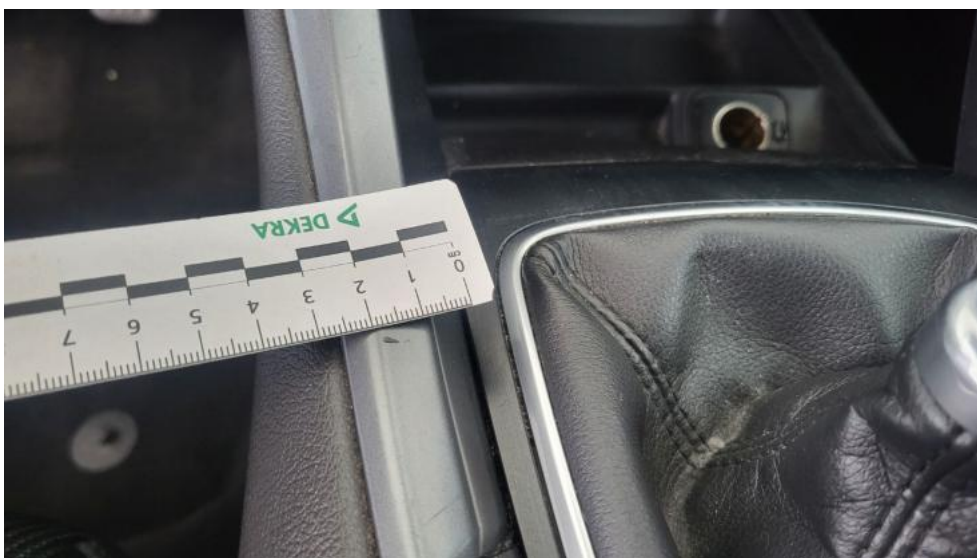
**Photo 104.**

Konsola tunelu śr. - Rysa/odprysk 1

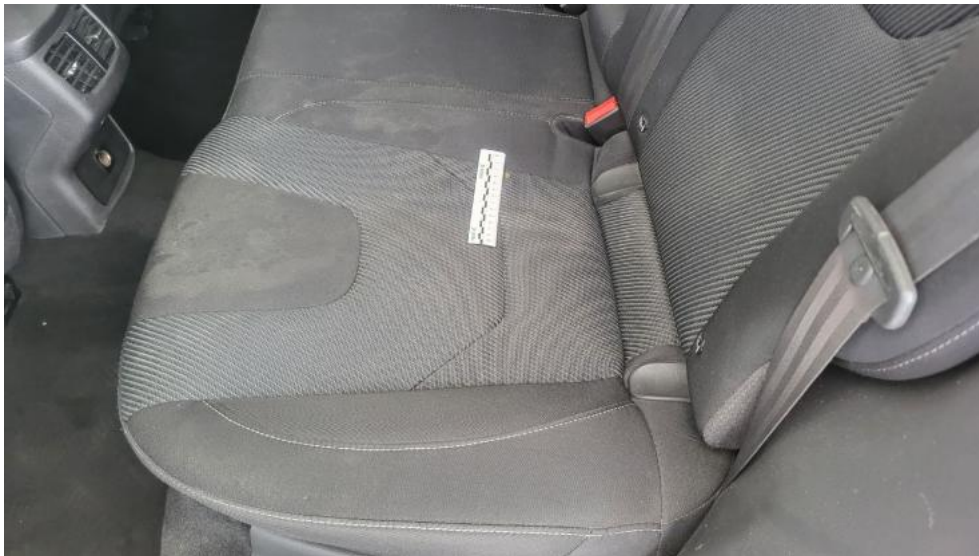
**Photo 107.**

Kanapa tyl. - zdjęcie poglądowe 1

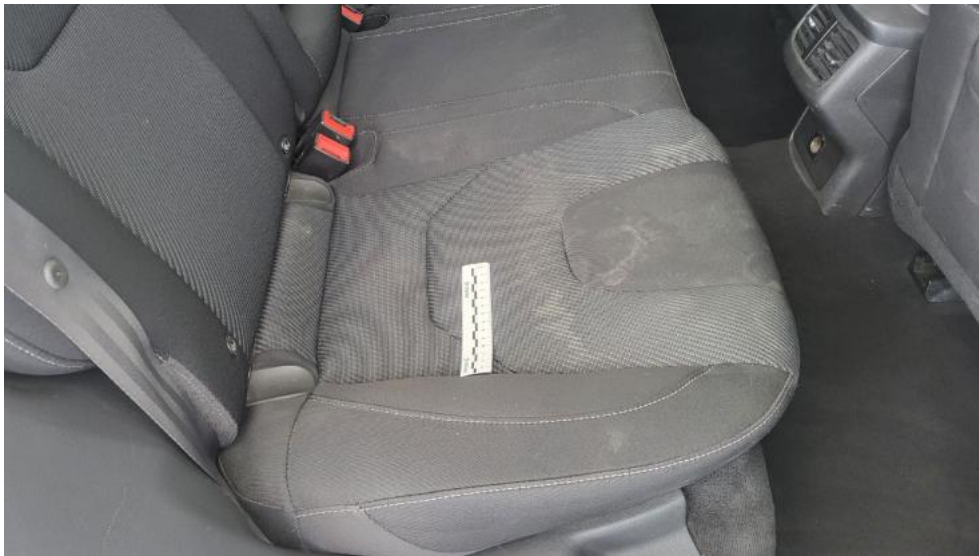
**Photo 109.**

Kanapa tyl. - Inne 2

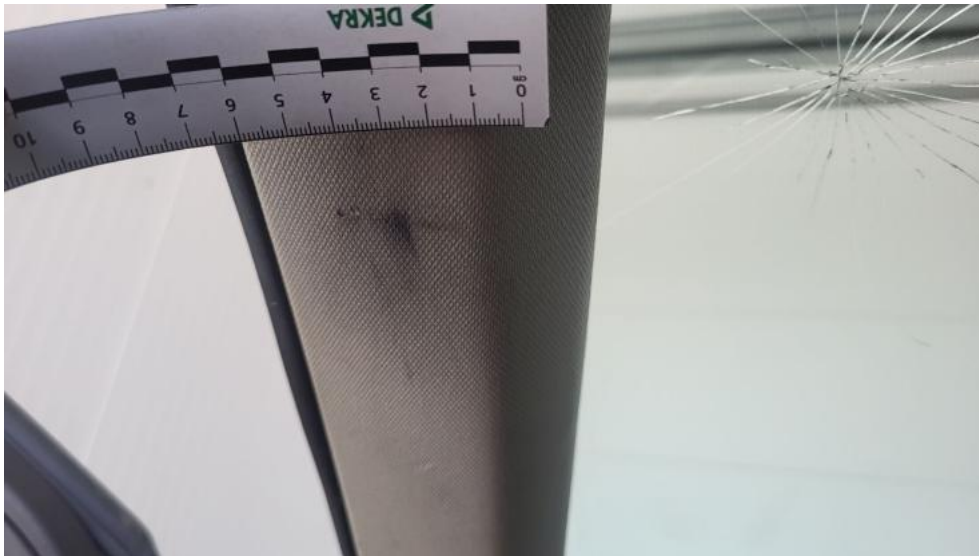
**Photo 115.**

Wykładzina(y) słupka przedniego L - Inne 1

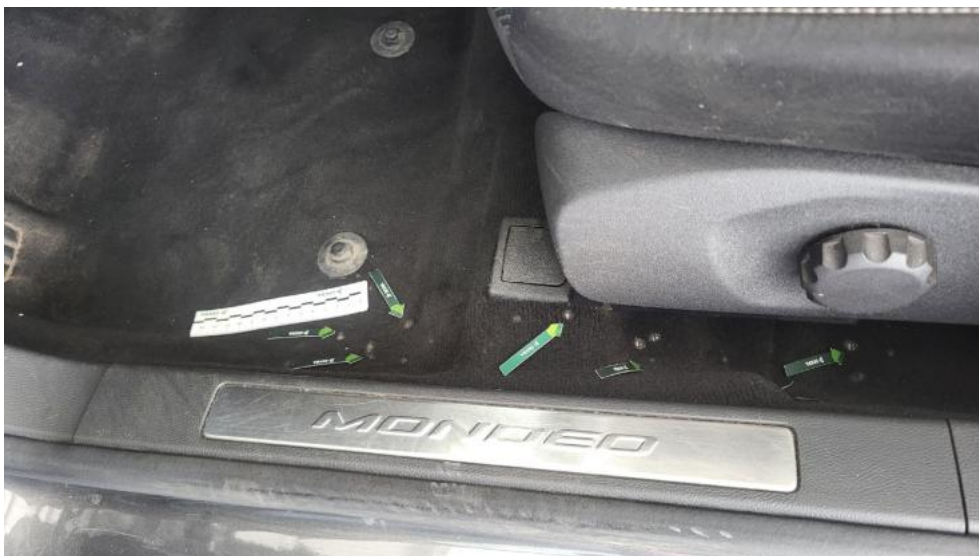
**Photo 116.**

Wykładzina podłogi - zdjęcie poglądowe 1

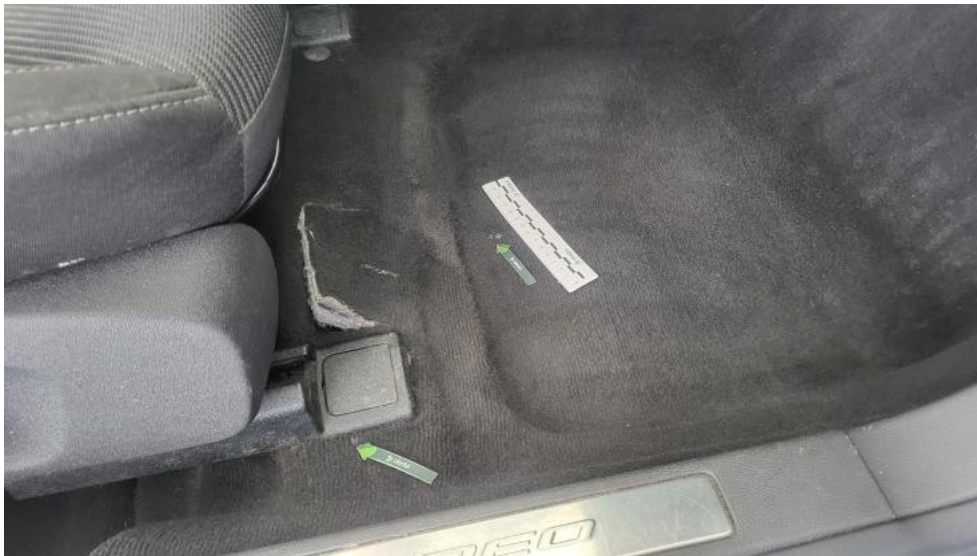
**Photo 117.**

Wykładzina podłogi - zdjęcie poglądowe 2

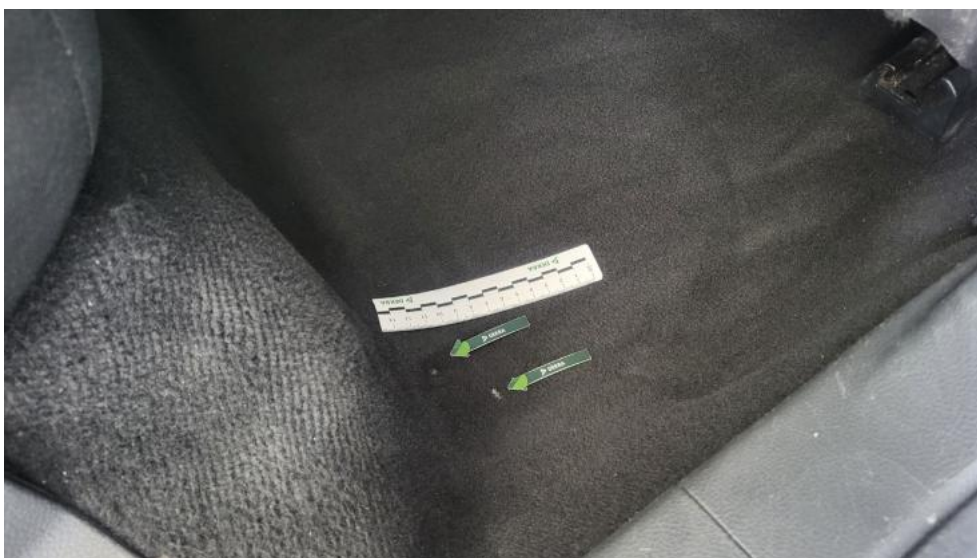
**Photo 120.**

Wykładzina podłogi() - Inne 3

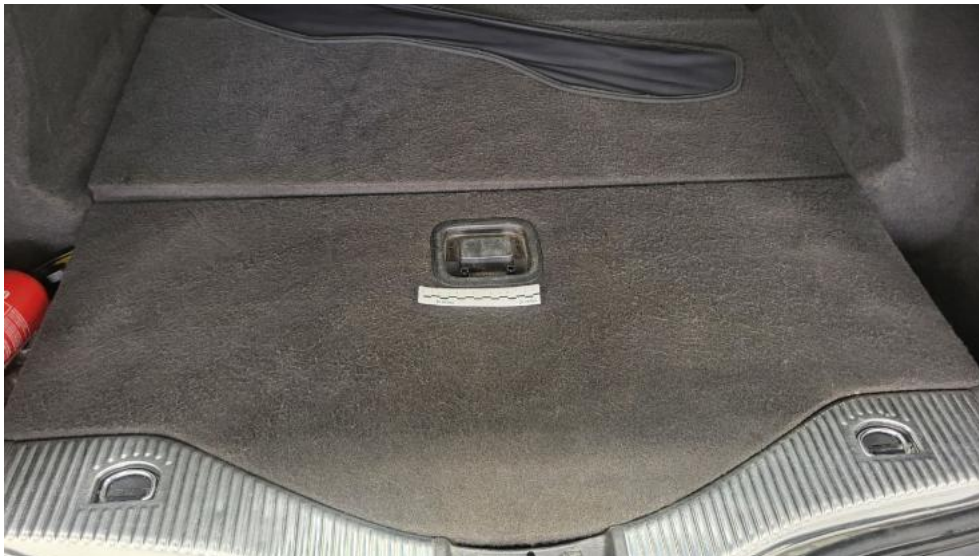
**Photo 121.**

Wykładzina podłogi bagażnika - zdjęcie poglądowe 1
